**RELATÓRIO FINAL**  
**A - 555/CENIPA/2015**

<b>OCORRÊNCIA:</b>	<b>ACIDENTE</b>
<b>AERONAVE:</b>	<b>PP-GGR</b>
<b>MODELO:</b>	<b>AB-115</b>
<b>DATA:</b>	<b>21AGO2012</b>

O presente Relatório Final refere-se ao acidente aeronáutico com a aeronave PP-GGR, modelo AB-115, ocorrido em 21AGO2012, classificado como perda de controle em voo.

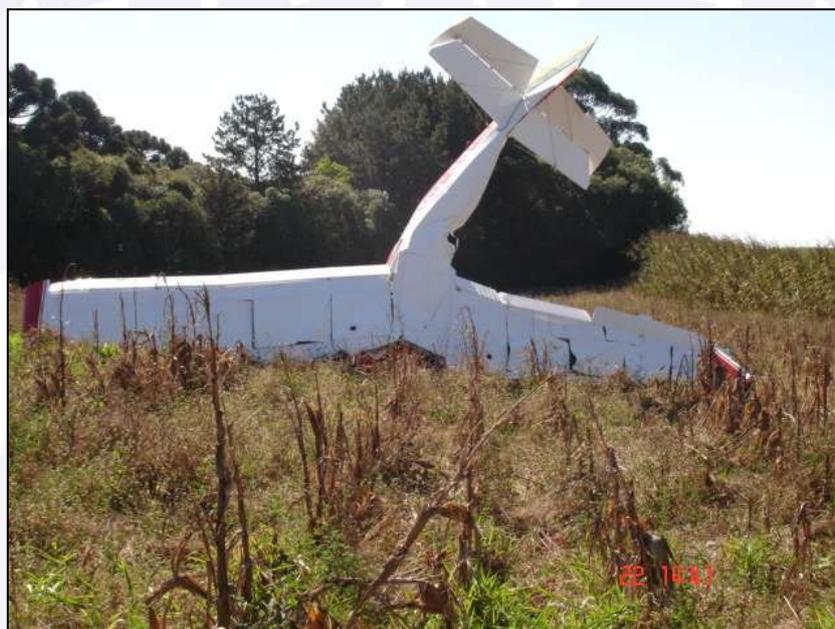
Os destroços da aeronave ficaram concentrados. A aeronave atingiu o solo formando um ângulo de aproximadamente 70°. As evidências de compressão na carenagem frontal esquerda do motor, no bordo de ataque da asa esquerda, bem como o grau de deformação da perna esquerda do trem principal sugerem que a aeronave tenha colidido primeiramente esta parte da estrutura. O cone de cauda também apresentava uma torção à esquerda, sem rompimento. A alavanca dos flapes se encontrava no ressalto equivalente a posição de 15° de deflexão.

A superfície do compensador do profundor estava posicionada totalmente para cima. Os cabos de atuação dos profundores e do compensador estavam tensionados, em virtude do impacto e da torção do cone de cauda.

Figura 1 – Posição da aeronave após o impacto.

Os destroços evidenciavam características compatíveis com a entrada da aeronave em parafuso pela esquerda. Os maiores danos no lado esquerdo da aeronave sustentam esta hipótese. A energia do impacto foi relativamente baixa, visto que o cone de cauda da aeronave não se rompeu, apenas foi torcido à esquerda. A não utilização do cinto de segurança certamente contribuiu para o agravamento das lesões do instrutor.
