**COMANDO DA AERONÁUTICA**  
**CENTRO DE INVESTIGAÇÃO E PREVENÇÃO DE**  
**ACIDENTES AERONÁUTICOS**

**RELATÓRIO FINAL**  
**A - 558/CENIPA/2015**

<b>OCORRÊNCIA:</b>	<b>ACIDENTE</b>
<b>AERONAVE:</b>	<b>PT-HSN</b>
<b>MODELO:</b>	<b>B-206B</b>
<b>DATA:</b>	<b>25SET2012</b>

O presente Relatório Final refere-se ao acidente aeronáutico com a aeronave PT-HSN, modelo BELL-206B, ocorrido em 25SET2012, classificado como falha de Sistema/Componente.

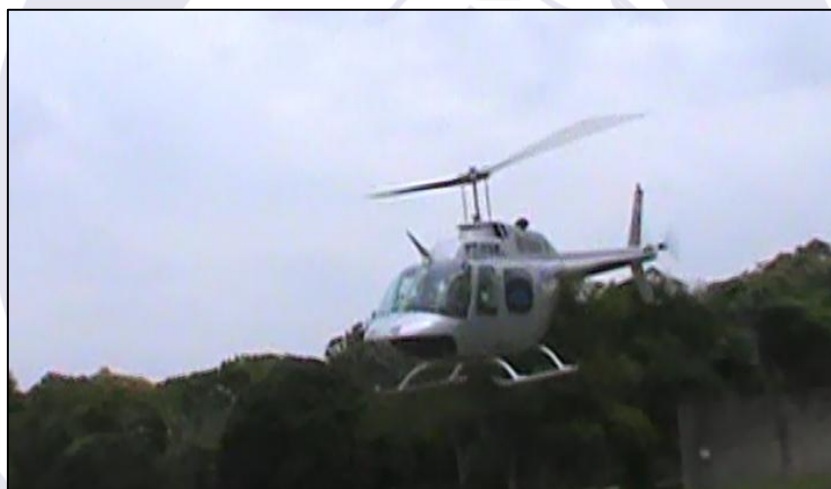
Durante as análises das gravações de vídeo, foi observada a torção das hastes de comando do passo das pás do rotor principal, antes do impacto. As hastes, normalmente dispostas paralelamente ao mastro, se enroscaram neste antes da ruptura.

Figura 1 - Hastes de comando do passo paralelas ao mastro.

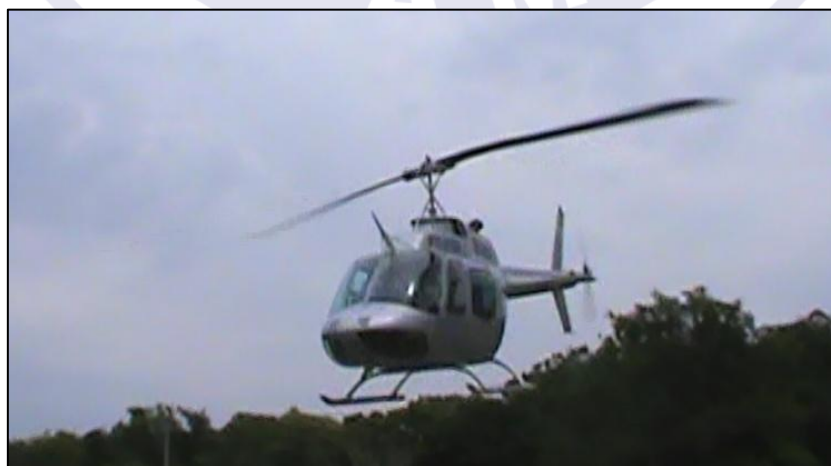
Figuras 2 - Hastes de comando do passo torcidas na direção do mastro.

As hastes de comando do passo são responsáveis pela mudança do ângulo de ataque das pás do rotor principal. Por ação mecânica, o ângulo foi reduzido a um valor negativo, quando houve a torção. Sob tais circunstâncias, a aeronave foi impulsionada para baixo. Logo, ainda com o motor desenvolvendo potência normal de decolagem, não havia condições de o piloto evitar a brusca colisão contra o solo.

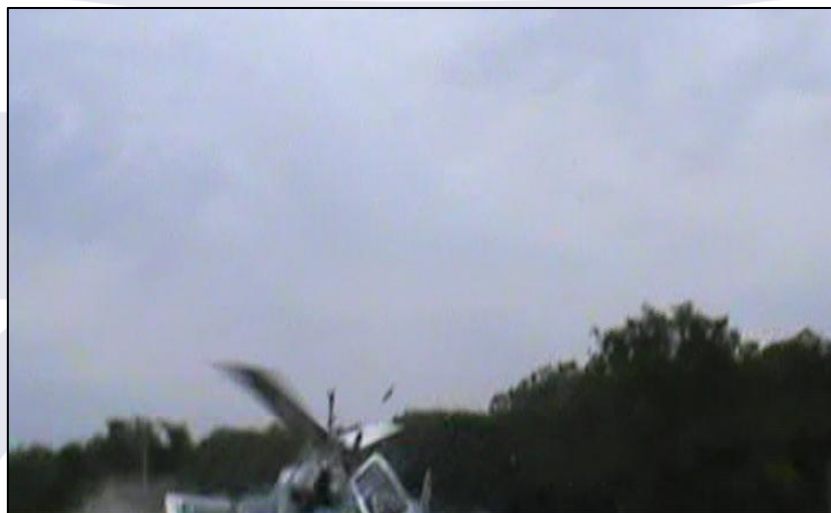
Na análise da gravação do impacto, também foi observado o deslocamento momentâneo do disco do rotor principal para baixo e seu retorno imediato à posição original.

Figuras 3 - Plano do rotor abaixo do topo do mastro.

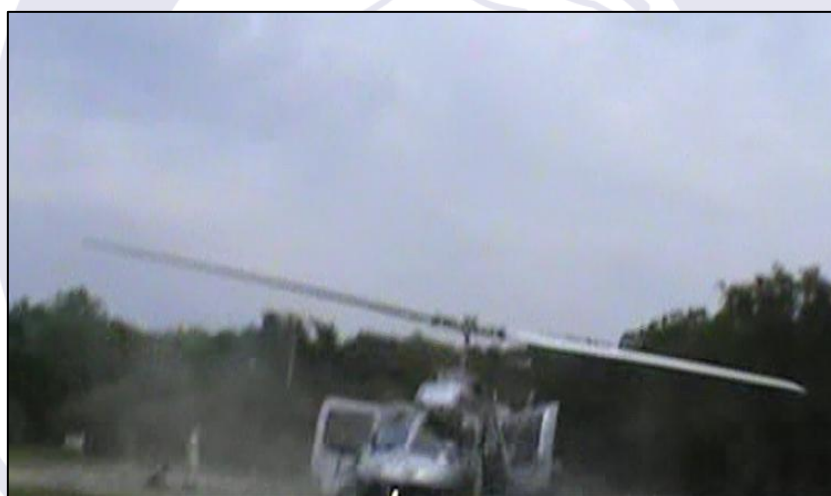
Figuras 4 - Plano do rotor de volta à posição inicial.

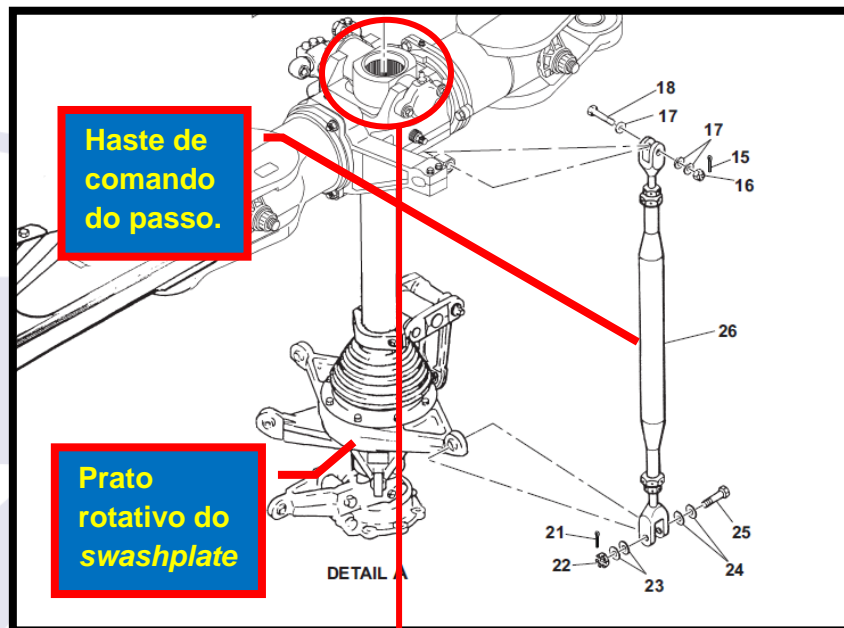
Foi encontrada uma fratura na peça responsável pelo acoplamento da cabeça do rotor principal ao mastro – o *trunnion*. Este componente transmite o giro do mastro ao suporte principal da cabeça do rotor.

Quando houve a ruptura do *trunnion*, a transmissão da rotação do mastro ao rotor principal foi interrompida, desacelerando este. Como o prato rotativo passou a girar mais

rápido que o rotor principal, as hastes de comando de passo se romperam, fazendo com que o ângulo de ataque das pás do rotor principal fosse mecanicamente reduzido a um valor negativo. Algo equivalente ao passo reverso utilizado por aeronaves de asa fixa, durante a frenagem na corrida pós-pouso.

Figura 5 - Detalhes do conjunto rotativo do rotor principal e da fratura do *trunnion*.

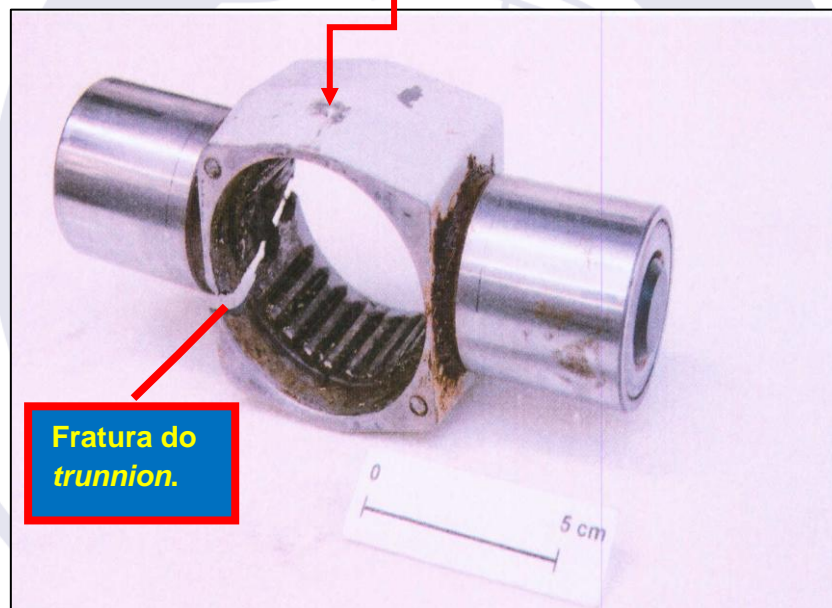
Figura 6 - Detalhes da fratura do *trunnion*.

Segundo o Relatório Técnico do Instituto de Aeronáutica e Espaço (IAE) do Departamento de Ciência e Tecnologia Aeroespacial (DCTA), a fratura do *trunnion* ocorreu por fadiga iniciada na parte externa da peça. O processo de fadiga foi facilitado pela presença de riscos na superfície da peça, sob a camada de tinta, próximos à região de início da fratura. Tais riscos (observados por estereografia) atuaram como concentradores de tensão. A pintura estava de acordo com o previsto no Manual de Manutenção do modelo e a identificação dos riscos só foi possível após a remoção da borracha de vedação (selante) e da pintura.

Com relação ao componente fraturado – *trunnion*, houve fadiga iniciada na parte externa do item. O relatório do DCTA apontou a presença de riscos observados na superfície da peça, próximos à região de início da fratura. Tais riscos atuaram como concentradores de tensão, facilitando o processo de fadiga. A identificação dos riscos só foi possível após a remoção da borracha de vedação e da pintura que cobriam a peça.

Apesar do END por partículas magnéticas realizado no início de 2012 não ter detectado nenhuma descontinuidade na superfície do *trunnion*, a investigação verificou que a peça excedeu em 1.085 horas o tempo limite para seu *overhaul*, sendo este um dos prováveis fatores que contribuíram para o acidente. O equívoco nos lançamentos de horas de utilização do componente permitiu a perda do controle referente ao vencimento do *overhaul* do *trunnion*, denotando uma falha na supervisão gerencial no tocante à manutenção.

Realizar gestões junto ao operador de forma a avaliar a acuracidade dos registros de manutenção das aeronaves da Helisul Táxi Aéreo, bem como a clareza das informações dispostas na respectiva documentação.
