**COMANDO DA AERONÁUTICA**  
**CENTRO DE INVESTIGAÇÃO E PREVENÇÃO DE**  
**ACIDENTES AERONÁUTICOS**

**RELATÓRIO FINAL**  
**A - 560/CENIPA/2015**

<b>OCORRÊNCIA:</b>	<b>ACIDENTE</b>
<b>AERONAVE:</b>	<b>PT-GXN</b>
<b>MODELO:</b>	<b>EMB-201A</b>
<b>DATA:</b>	<b>13DEZ2012</b>

O presente Relatório Final refere-se ao acidente aeronáutico com a aeronave PT-GXN, modelo EMB-201A, ocorrido em 13DEZ2012, classificado como saída de pista.

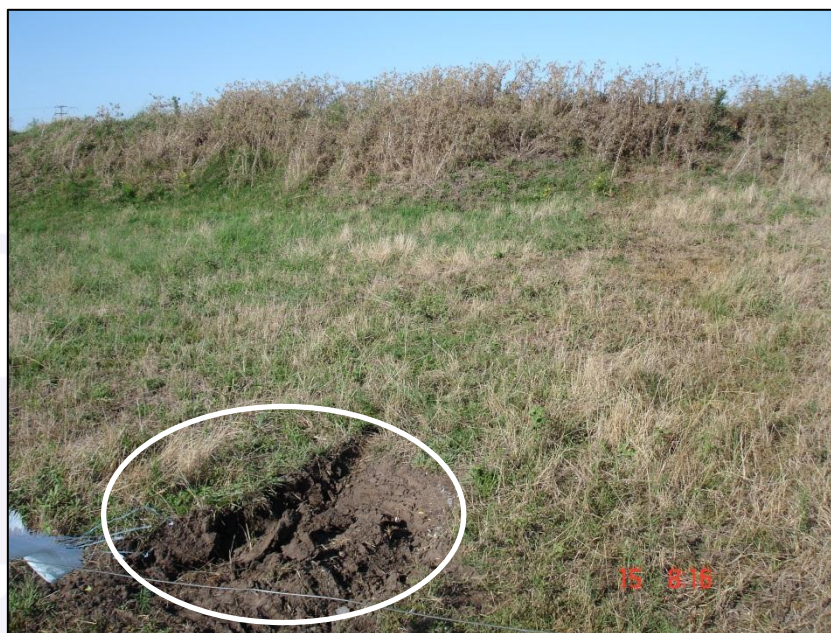
Durante a decolagem da cabeceira 09, a aeronave percorreu todo o comprimento da pista sem alçar voo, ultrapassando os limites da cabeceira 27 e vindo a colidir contra uma elevação localizada a dois metros do final da pista.

Figura 1 – Visão geral do ponto de impacto com obstáculo após a cabeceira oposta.

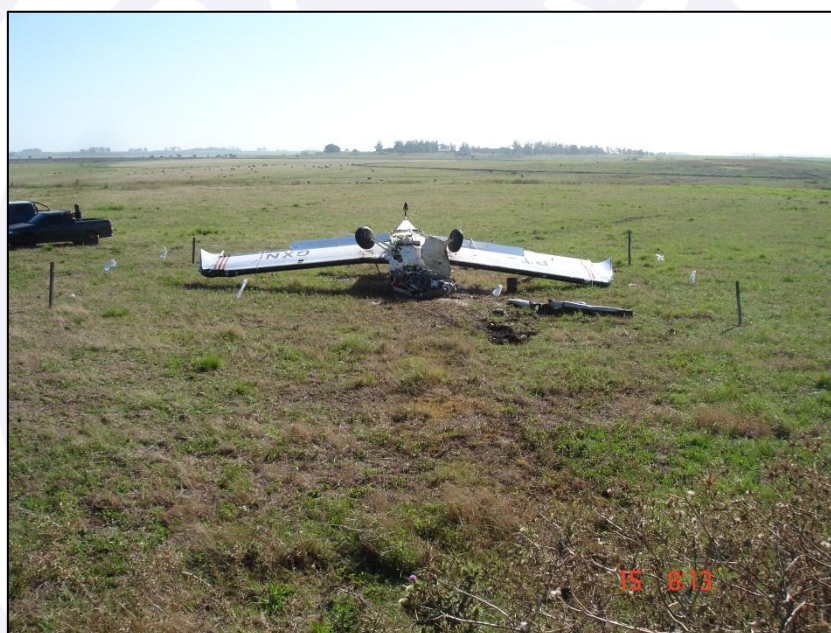
Houve o capotamento da aeronave após o impacto contra o obstáculo e a parte superior da nacele afundou.

Figura 2 – Vista da aeronave após o capotamento e parada total.

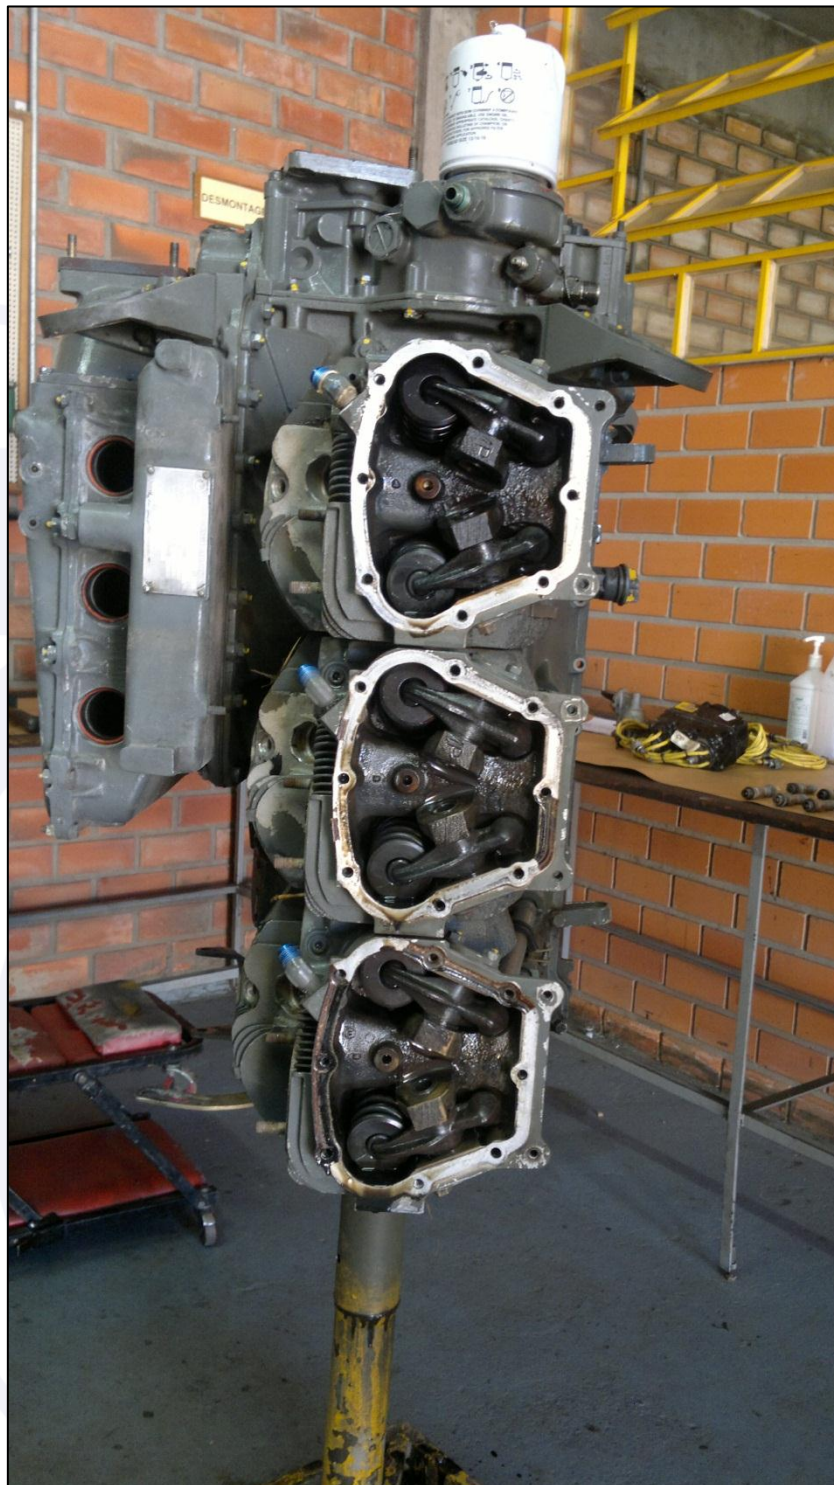
No dia 05FEV2013, foi realizada a abertura do motor *Textron Lycoming* de modelo IO-540-K1J5D e número de série L-17074-48A, na oficina, na cidade de Cachoeirinha, RS. Tal procedimento foi acompanhado por integrantes do Quinto Serviço Regional de Investigação e Prevenção de Acidentes Aeronáuticos (SERIPA V) e não foram constatados indícios de que o referido motor tenha contribuído para o acidente.

Todas as peças foram encontradas em perfeitas condições de aeronavegabilidade.

Figura 3 – Vista do início da abertura do motor.

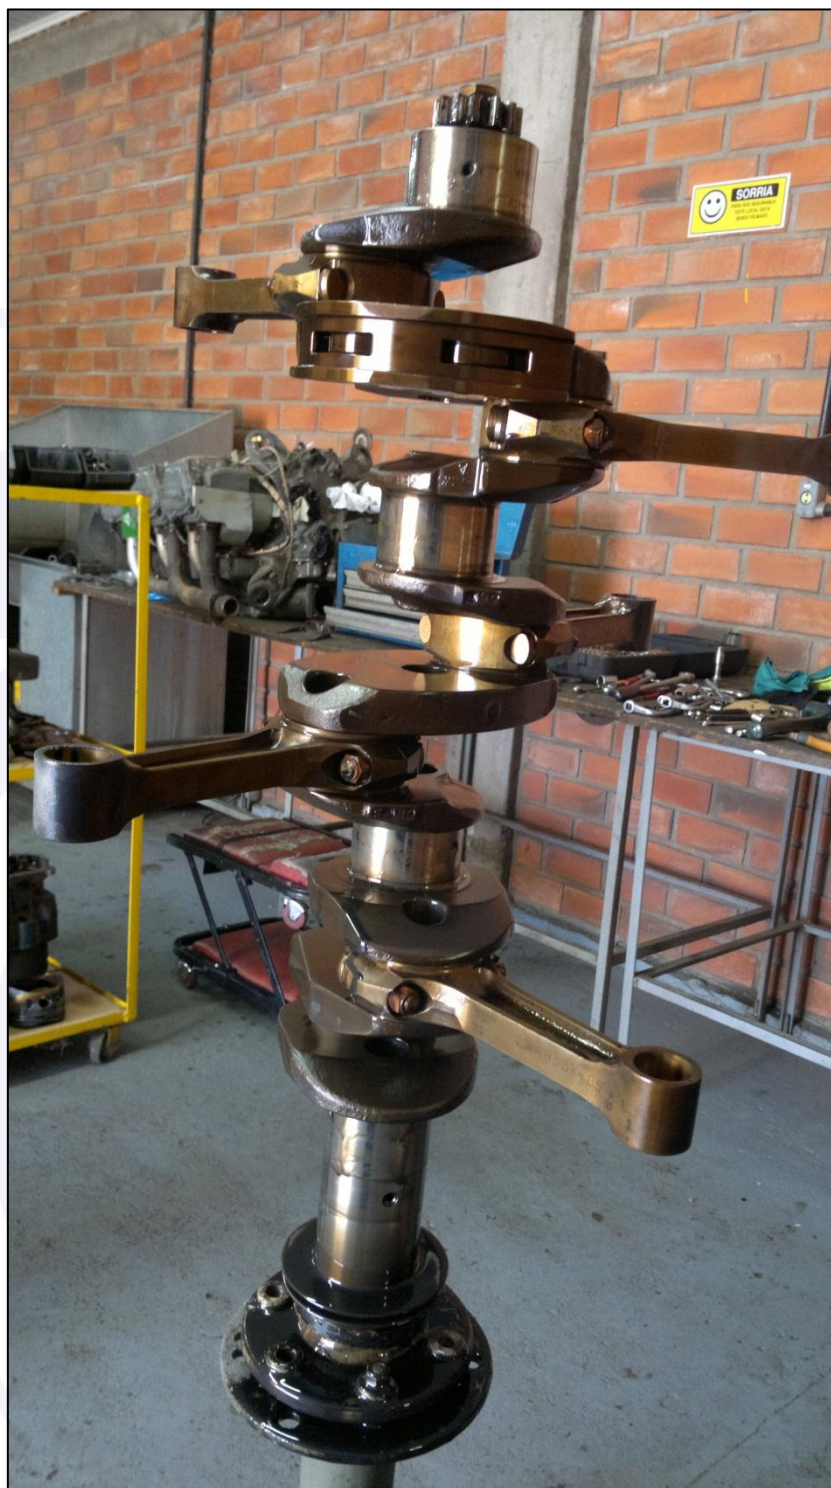
Figura 4 – Vista do eixo do motor após a abertura.

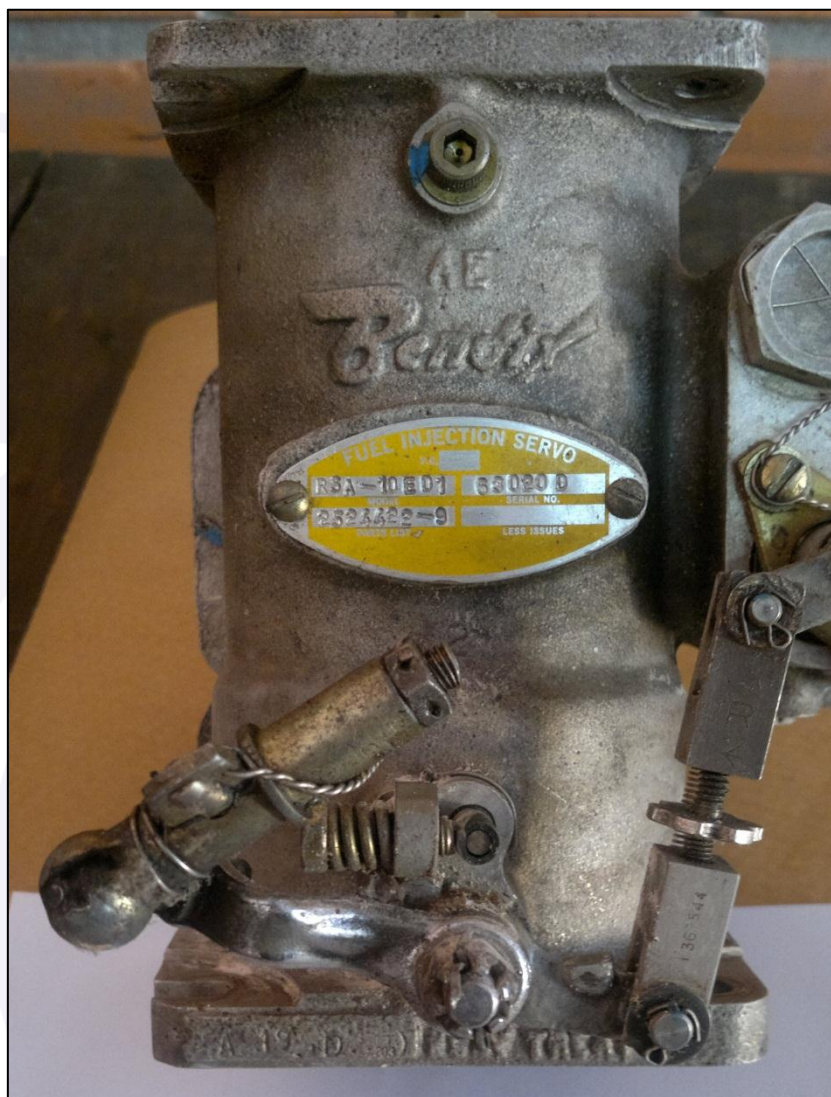
A injetora de combustível, de marca *Precision* e número de série 63020D foi testada em bancada e apresentou os seguintes resultados:

- a) fluxo de combustível acima do permitido em baixas e intermediárias rotações e para regulagem de mistura; e

b) os demais parâmetros estavam de acordo com especificação do fabricante.

Não há reporte de influência de acessórios de motor sobre possíveis alterações no funcionamento do motor (ganho e/ou perda de potência), bem como possível contribuição da variação encontrada com o acidente da aeronave.

Figura 5 – Injetora de Combustível.

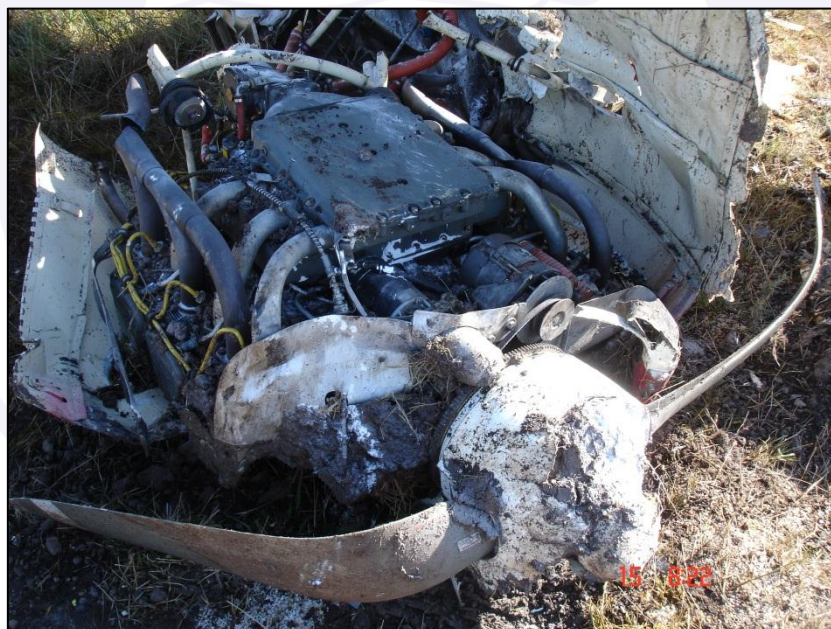
Ao analisar a hélice da aeronave após o acidente, verificou-se que as pontas das pás estavam voltadas para trás.

Após análise das imagens, este Instituto relatou que havia indícios de que o motor da aeronave estava funcionando, mas sem desenvolver potência.

Figura 6 – Motor e Hélice da aeronave.
