**COMANDO DA AERONÁUTICA**  
**CENTRO DE INVESTIGAÇÃO E PREVENÇÃO DE**  
**ACIDENTES AERONÁUTICOS**

**RELATÓRIO FINAL**  
**A - 564/CENIPA/2014**

<b>OCORRÊNCIA:</b>	<b>ACIDENTE</b>
<b>AERONAVE:</b>	<b>PP-FJC</b>
<b>MODELO:</b>	<b>AS-350-BA</b>
<b>DATA:</b>	<b>07AGO2009</b>

O presente Relatório Final refere-se ao acidente aeronáutico com a aeronave PP-FJC, modelo AS-350-BA, ocorrido em 07AGO2009, classificado como falha de sistema / componente.

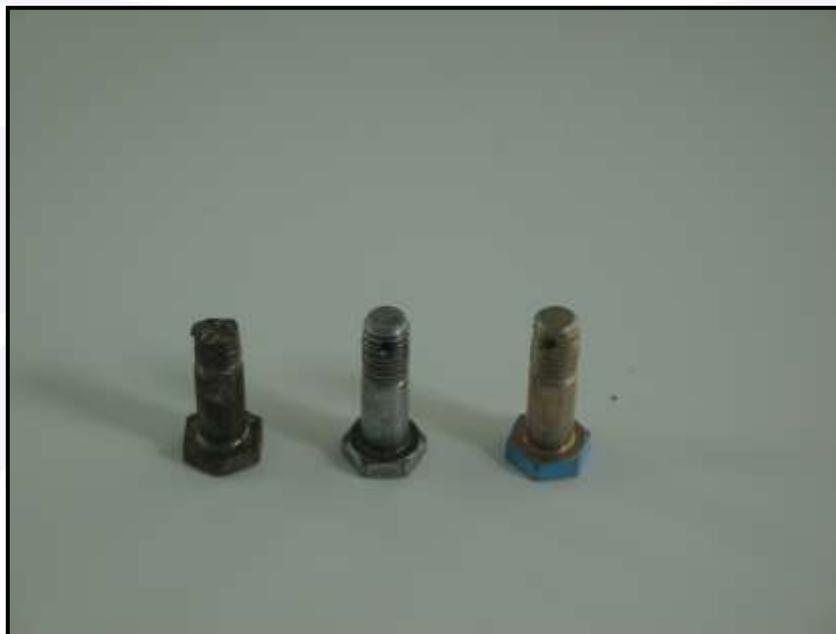
Figura 1 - Um dos parafusos fraturados (primeiro à esquerda) e outros dois parafusos com o *PN 350A32 1060.38*. Pode-se observar que a fratura ocorreu na região dos orifícios de passagem dos freios.

As fraturas nos três parafusos ocorreram no mesmo local, justamente na região em que são localizados os orifícios para a passagem do freio.

Os três parafusos fraturados eram do grupo que não possuía *Part Number* escritos nos seus corpos.

- Em dois parafusos a fratura foi completamente danificada por amassamentos posteriores à fratura.
- Nota-se que na região da fratura dos parafusos, a seção resistente se reduz a quatro pequenas áreas de aspecto triangular.

Essas rupturas ocorreram nos três parafusos em uma mesma região, onde existiam os orifícios para a passagem dos freios.

Exames realizados pelo Departamento de Ciência e Tecnologia Aeroespacial revelaram que o mecanismo da falha dos três parafusos fraturados que faziam a fixação do acoplamento flexível com a barra de transmissão foi ruptura por sobrecarga, ocorrida nos orifícios para a passagem dos freios.

Para que ocorresse o movimento das porcas, elas teriam que estar sem freio, ou estes terem se soltado em serviço. Considerando que não foram encontrados vestígios de arame de freio entre o GTM e a CTP, admite-se que as porcas casteladas foram instaladas sem o devido freio, evidenciando inadequação dos serviços de manutenção.

A não colocação dos freios nas porcas dos parafusos levou ao gradual afrouxamento destas, até alcançarem a posição dos orifícios dos freios, onde a seção resistente era bastante reduzida e havia a concentração de tensão, resultando na ruptura por sobrecarga dos parafusos e o conseqüente colapso do acoplamento.
