**COMANDO DA AERONÁUTICA**  
**CENTRO DE INVESTIGAÇÃO E PREVENÇÃO DE**  
**ACIDENTES AERONÁUTICOS**

**RELATÓRIO FINAL**  
**A-598/CENIPA/2016**

<b>OCORRÊNCIA:</b>	<b>ACIDENTE</b>
<b>AERONAVE:</b>	<b>PT-IGL</b>
<b>MODELO:</b>	<b>500S</b>
<b>DATA:</b>	<b>05MAIO2006</b>

O presente Relatório Final refere-se ao acidente aeronáutico com a aeronave PT-IGL, modelo 500S *Shrike Commander*, ocorrido em 05MAIO2006, classificado como “pane seca”.

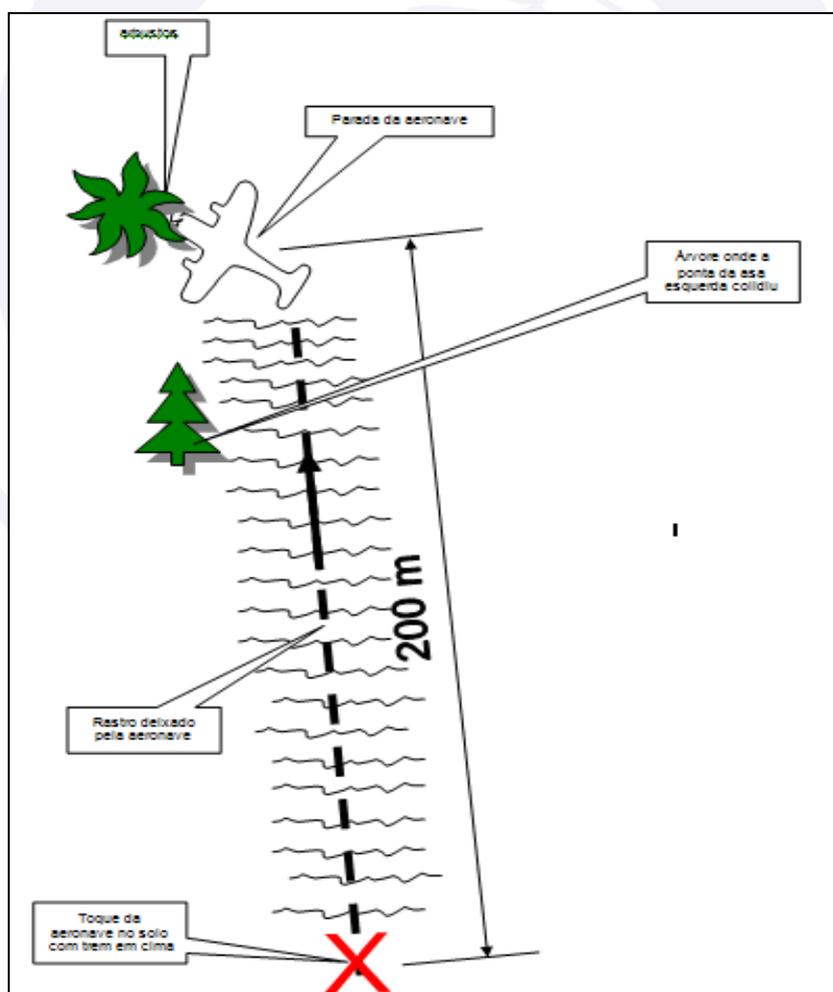
Após o primeiro toque no solo, a aeronave deslizou por 200 metros, colidiu a ponta da asa esquerda contra uma árvore e guinou à esquerda em aproximadamente 90 graus. Antes da parada completa, junto a alguns arbustos, ainda ultrapassou uma cerca de arames farpados, arrancando alguns de seus pilares de sustentação.

Figura 1 – Croqui da trajetória final da aeronave até o impacto.

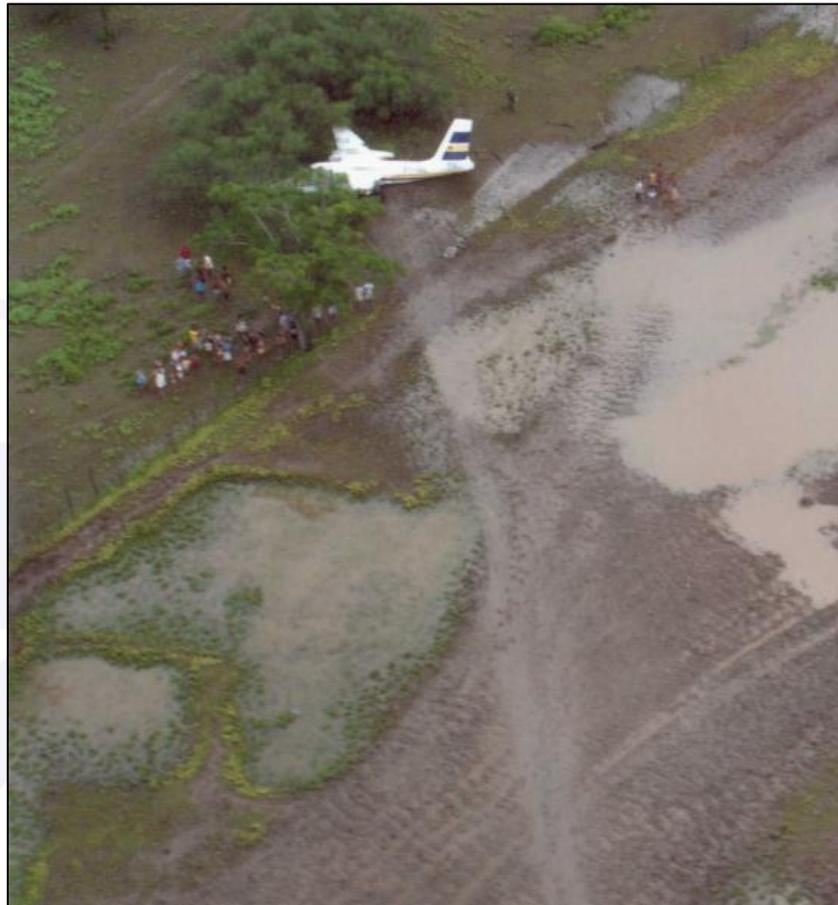
Figura 2 - Vista aérea das marcas deixadas no solo pela aeronave.

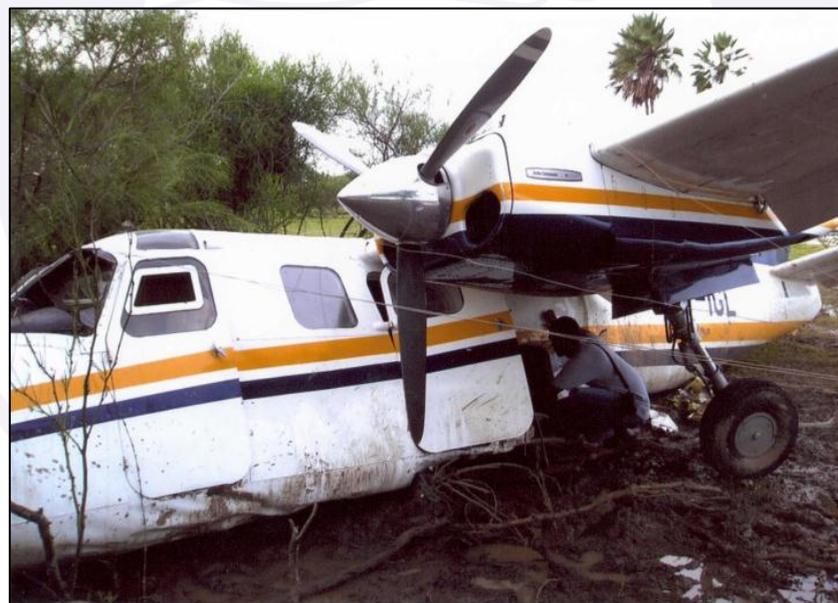
A aeronave teve avarias substanciais no intradorso da fuselagem, devido ao atrito e solavancos sofridos na desaceleração após o pouso, avarias na ponta da asa esquerda e outras pequenas moças em sua parte dianteira.

Figura 3 - Vista aproximada dos danos à aeronave.
