RELATÓRIO FINAL
IG - 009/CENIPA/2014

OCORRÊNCIA:	INCIDENTE GRAVE
AERONAVE:	PR-STJ
MODELO:	WW1124
DATA:	09JAN2014

O presente Relatório Final refere-se ao Incidente Grave com a aeronave PR-STJ, modelo WW1124 (IAI-1124A), ocorrido em 09JAN2014, classificado como Perda de Controle no Solo.

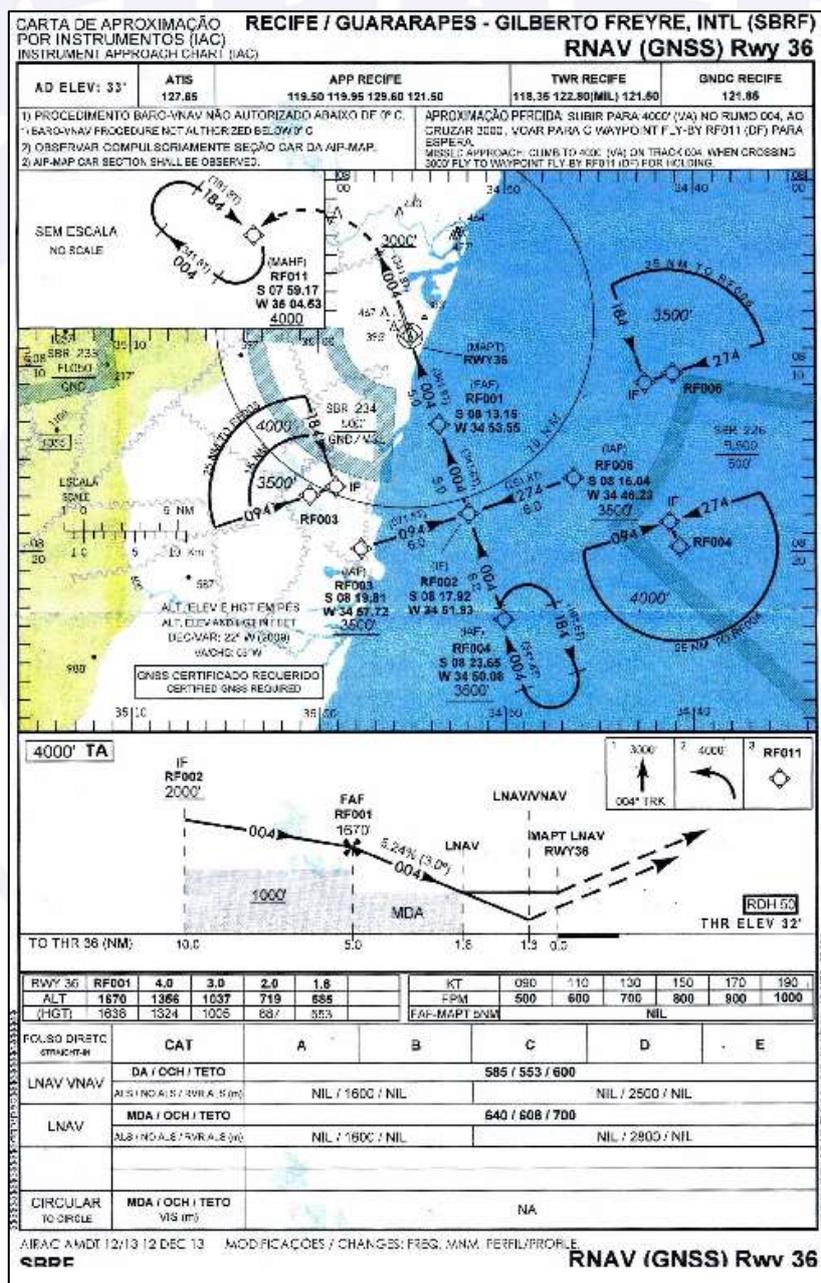
Figura 1 – Procedimento GNSS RWY 36

A carta de aproximação por instrumentos RNAV(GNSS) RWY 36 (13DEZ2013), de SBRF, referente ao procedimento para aquela cabeceira, estabelecia como limites de MDA/OCH/TETO, respectivamente, os valores de 640/608/700 pés.

Ao revelar à TWR-RF que a pista foi avistada a menos de cem pés de altura, portanto, abaixo da MDA estabelecida pela carta de aproximação por instrumentos para a cabeceira 36 de SBRF, a tripulação deixou evidente a determinação em realizar o pouso, a despeito das condições meteorológicas adversas encontradas e da possibilidade da realização de uma arremetida.

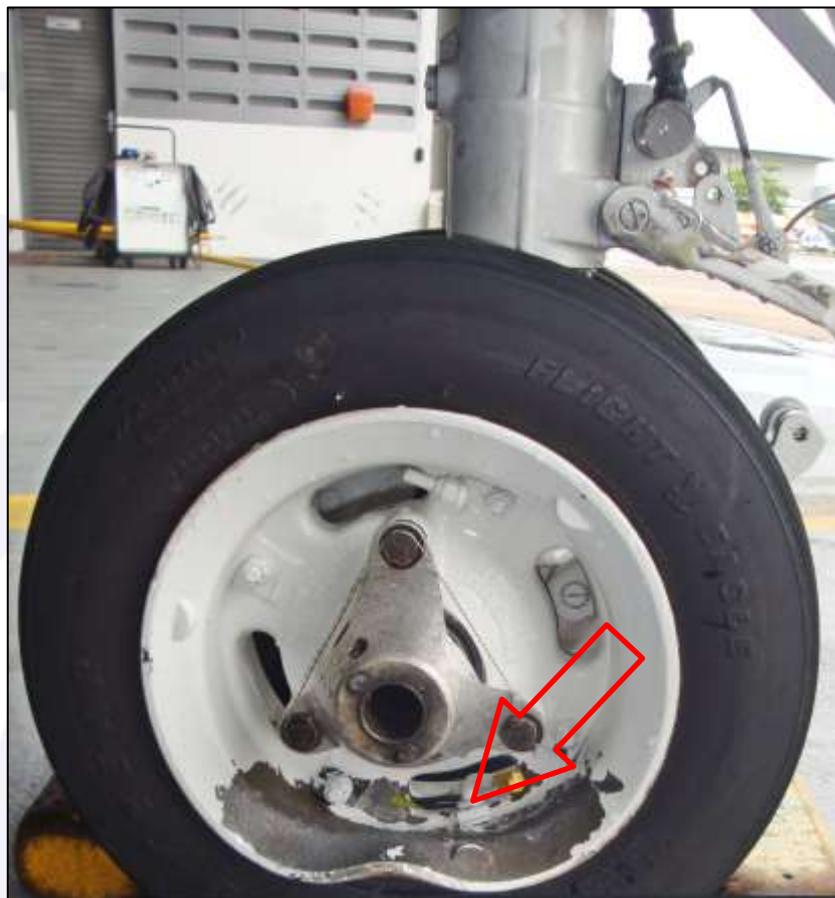
A aeronave teve danos no farol de pouso do trem principal direito; na luz anticolisão e em uma antena localizadas no intradorso da fuselagem; arranhões na cambra inferior da asa direita; colapso do cubo da roda direita do trem de nariz e cortes transversais no pneu do trem principal esquerdo.

Os pneus da aeronave apresentavam marcas transversais em suas bandas de rodagem, e o cubo da roda do trem de nariz apresentava danos, conforme Figura 2.

Figura 2 – Aspecto do cubo de roda do trem auxiliar.

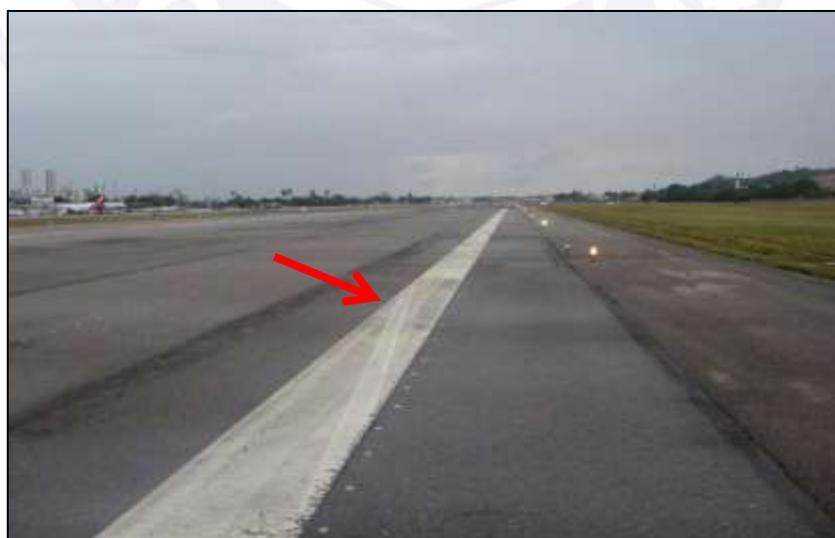
As marcas dos pneus mostraram que, momentos após o toque na pista, a aeronave guinou à esquerda. Após a saída da pista, a aeronave deslocou-se paralelamente à pista, na área gramada, por aproximadamente 400m, conforme Figuras 3 e 4.

Figura 3 – ponto de saída da pista.

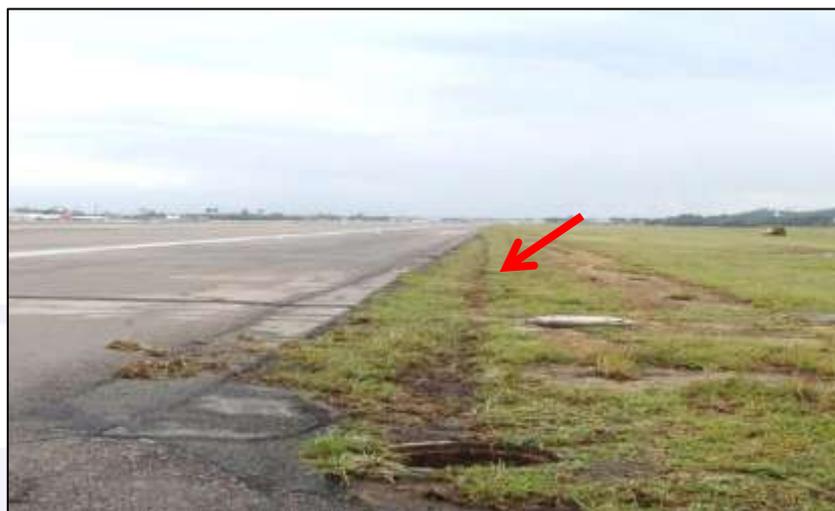
Figura 4 – Marcas da trajetória da aeronave por fora da pista.

Com base nas análises sobre a velocidade da aeronave no momento do pouso, nas marcas deixadas pelos pneus da aeronave na pista e nos danos causados aos pneus do avião, acredita-se que a perda de controle da aeronave tenha se dado pela combinação de dois tipos de hidroplanagem, ocorrendo inicialmente a do tipo dinâmica, seguindo-se da aquaplanagem do tipo viscosa.
