COMANDO DA AERONÁUTICA
CENTRO DE INVESTIGAÇÃO E PREVENÇÃO DE
ACIDENTES AERONÁUTICOS

RELATÓRIO FINAL
IG - 537/CENIPA/2014

OCORRÊNCIA:	INCIDENTE GRAVE
AERONAVE:	PR-ATH
MODELO:	ATR-72-212A
DATA:	28SET2012

O presente Relatório Final refere-se ao incidente aeronáutico grave com a aeronave PR-ATH, modelo ATR-72-212A, ocorrido em 28SET2012, classificado como perda de controle no solo.

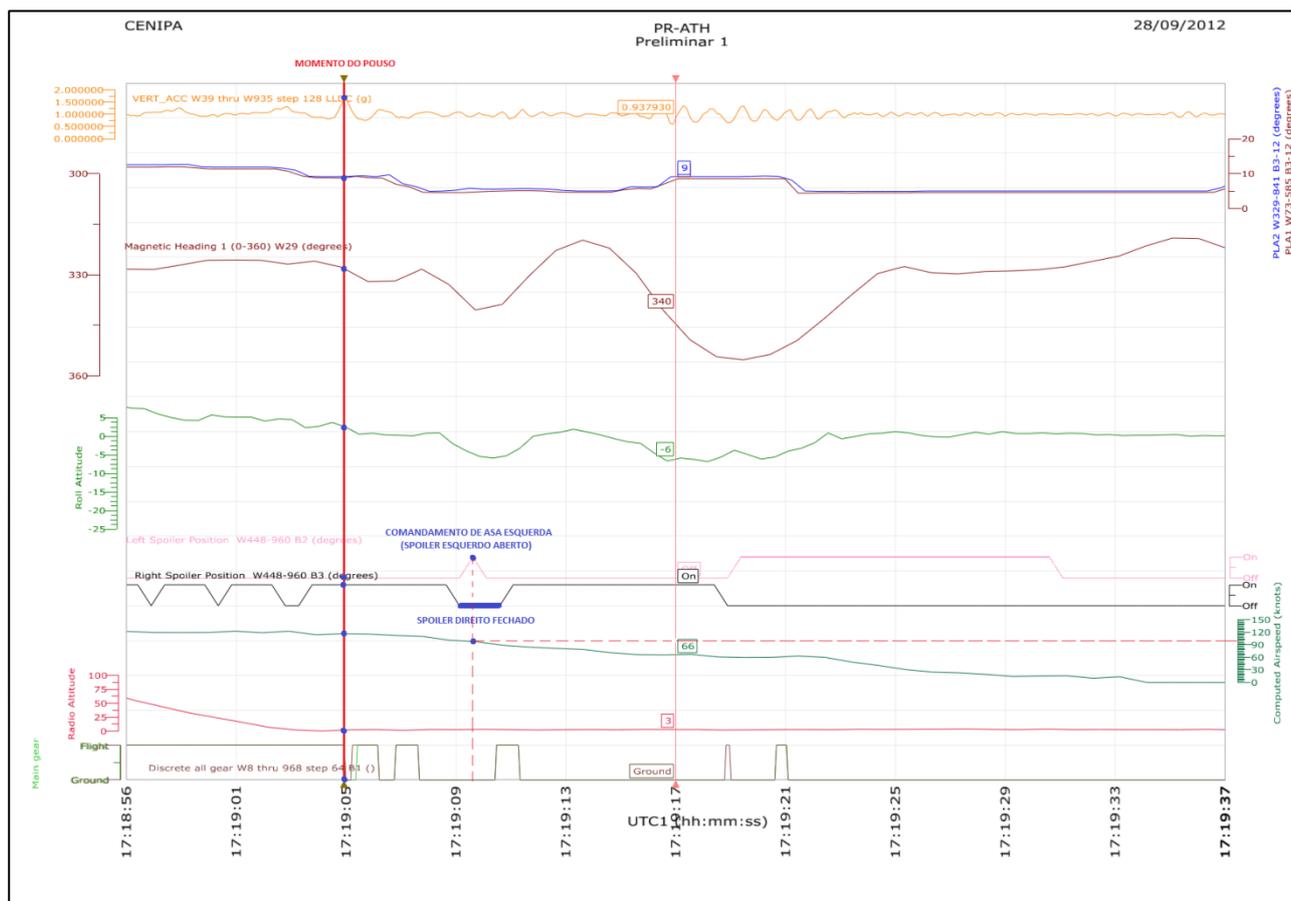
Houve a abertura momentânea do *spoiler* da asa esquerda com velocidade aproximada de 100kt, o que indica que houve o comando de manche para o lado esquerdo.

Figura 1 - Dados registrados no DFDR.

Como a direção e intensidade do vento predominante no aeródromo era de 50° a 60° com intensidade de 22 a 30kt, o comando indicado para contrariar o vento seria um movimento contínuo do manche para o lado direito.

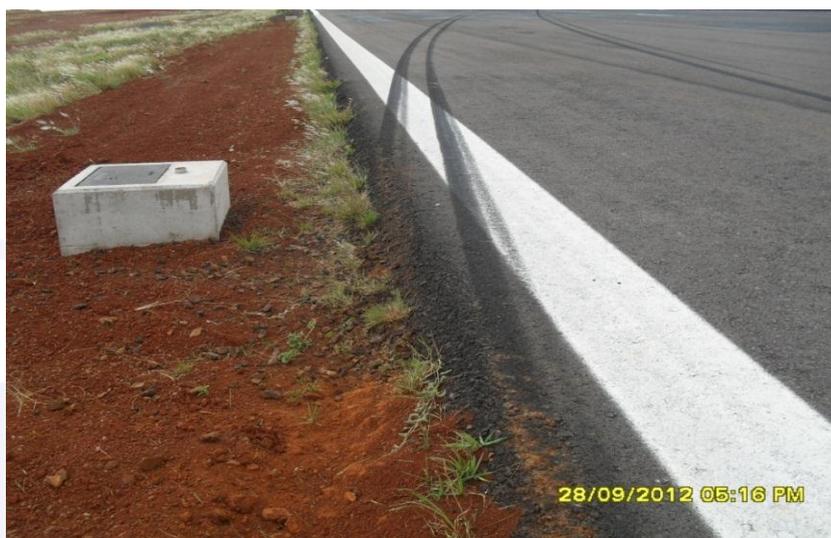
Figura 2 – Trajetória da aeronave após o pouso (saída lado esquerdo).

O toque ocorreu no centro da pista e, durante a corrida de desaceleração, houve o deslocamento da aeronave para o lado esquerdo, entendendo o comandante ter sido em função de possível rajada de vento.

Houve a atuação nos comandos pelo comandante no sentido de controlar a aeronave, também auxiliado pelo primeiro-oficial, porém, esta acabou ultrapassando o limite lateral esquerdo da pista 33.

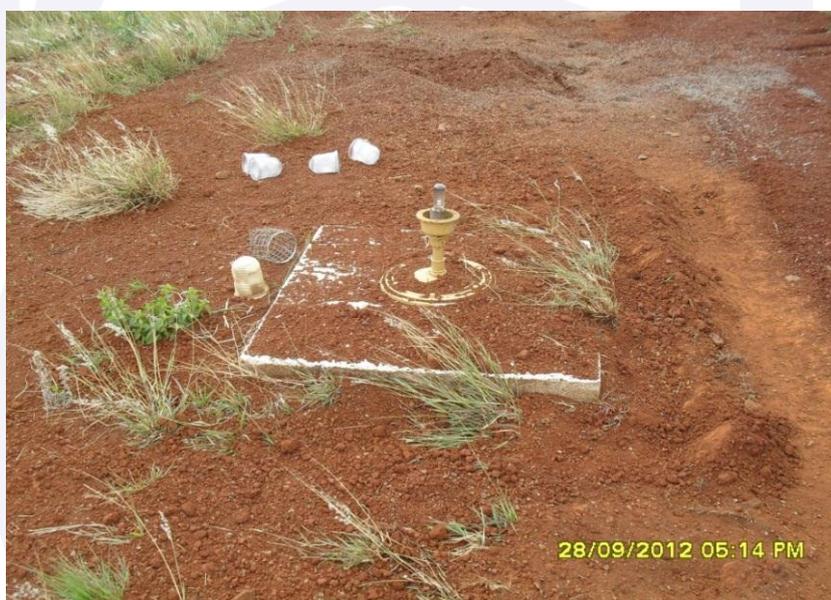
Figura 3 – Caixa de concreto da luz de iluminação de pista.

- o) a tripulação aplicou os comandos com amplitude a fim de evitar o impacto do trem de pouso contra uma caixa de concreto na lateral esquerda da pista;
- p) durante a manobra corretiva para retorno ao centro da pista, a aeronave ultrapassou o limite direito e correu sobre uma parte de asfalto semiacabada;
- q) a aeronave teve danos leves; e
- r) a tripulação e os passageiros saíram ilesos.

Para evitar um obstáculo na lateral da pista que provocaria maiores danos à aeronave, a tripulação acabou aplicando uma correção excessiva e inverteu o erro, provocando nova saída de pista para o lado oposto.

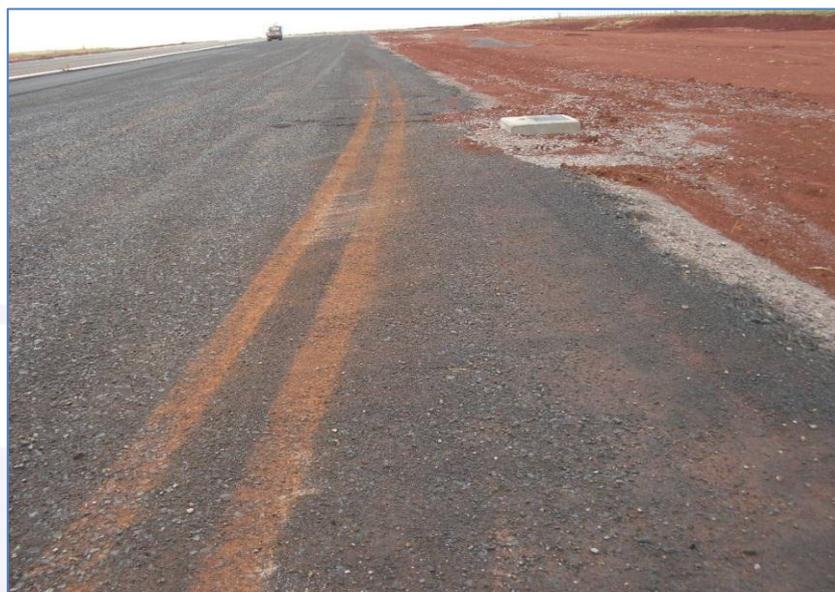
Figura 5 – Ttrajetória da aeronave após o pouso (saída da pista pela lateral direita).

Durante a manobra corretiva para retorno ao centro da pista, a aeronave ultrapassou o limite lateral direito e continuou a corrida de pouso sobre uma parte de asfalto semiacabada da obra de alargamento da pista de SBCA.

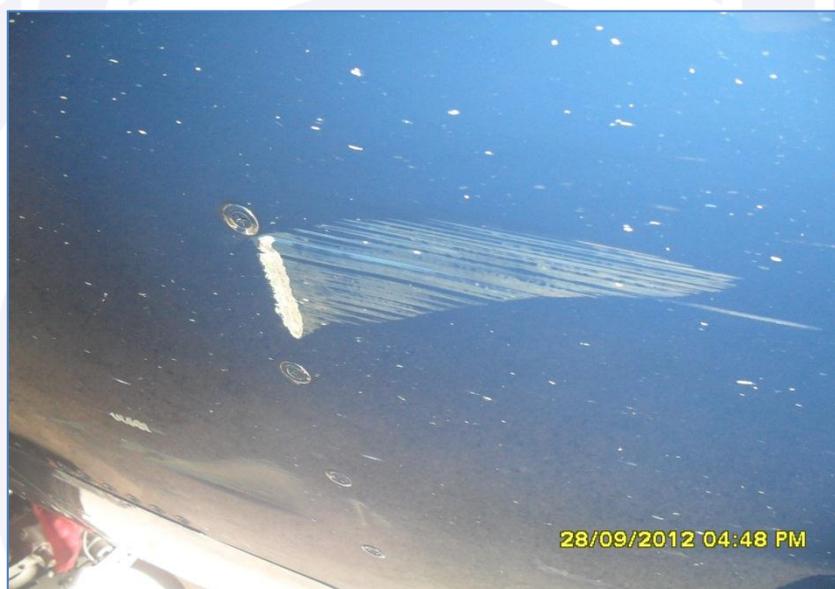
A aeronave teve danos leves na carenagem do trem de pouso.

Figura 6 – Danos na carenagem do trem de pouso esquerdo.
