**MINISTÉRIO DA DEFESA
COMANDO DA AERONÁUTICA
DEPARTAMENTO DE AVIAÇÃO CIVIL**

RESERVADO RELATÓRIO DE INCIDENTE

PT-MQM

OUTROS - ERRO DE OPERAÇÃO

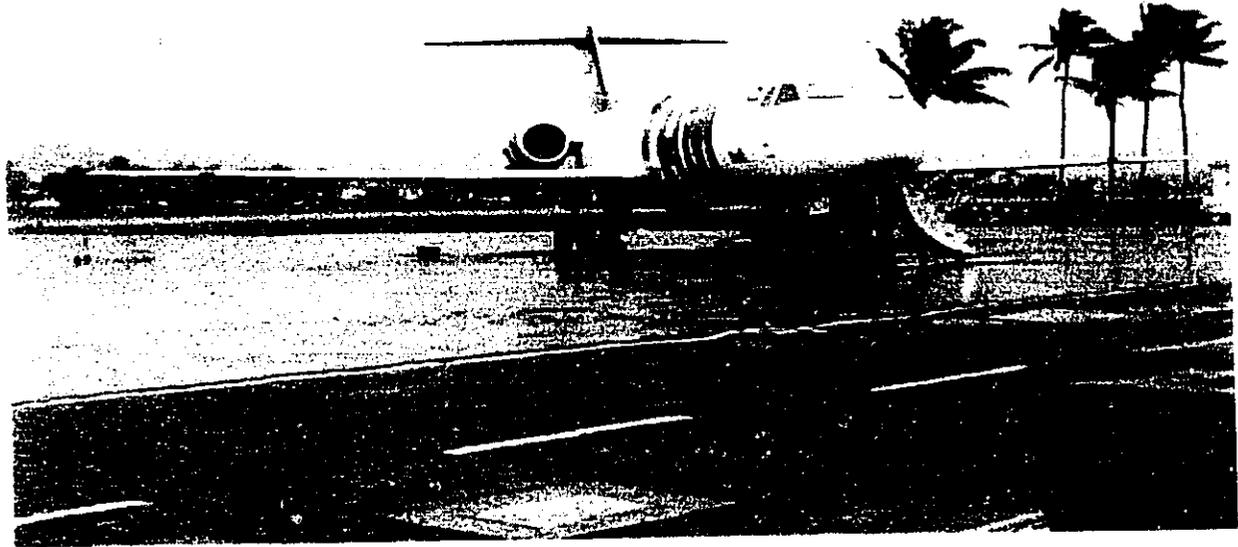
LEGENDA: Vista da aeronave PT-MQM no pátio do aeródromo de SBIL, no dia deste Incidente Grave, por ocasião da realização da Ação Inicial realizada 4 (quatro) horas após seu pouso.

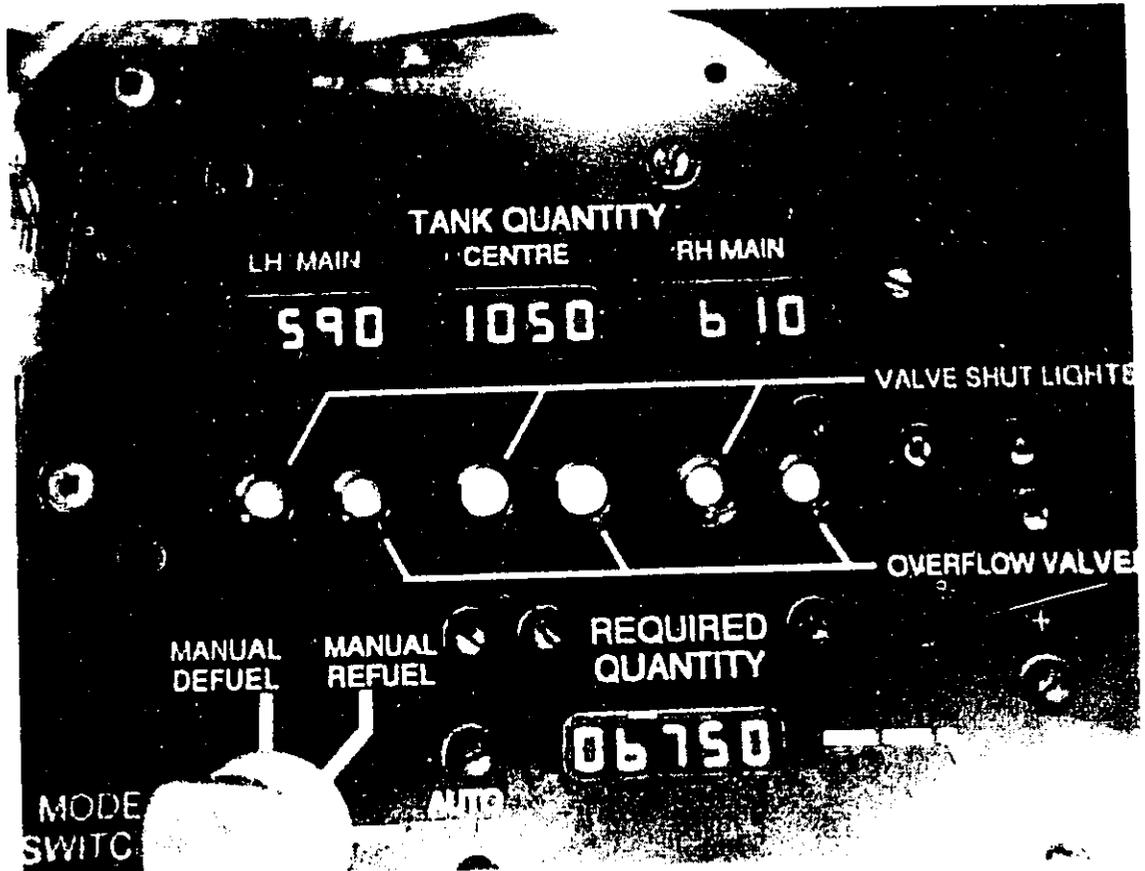
LEGENDA: Vista do Painel de Abastecimento de combustível da aeronave PT-MQM no dia deste Incidente Grave, por ocasião da realização da Ação Inicial realizada 4 (quatro) horas após seu pouso.

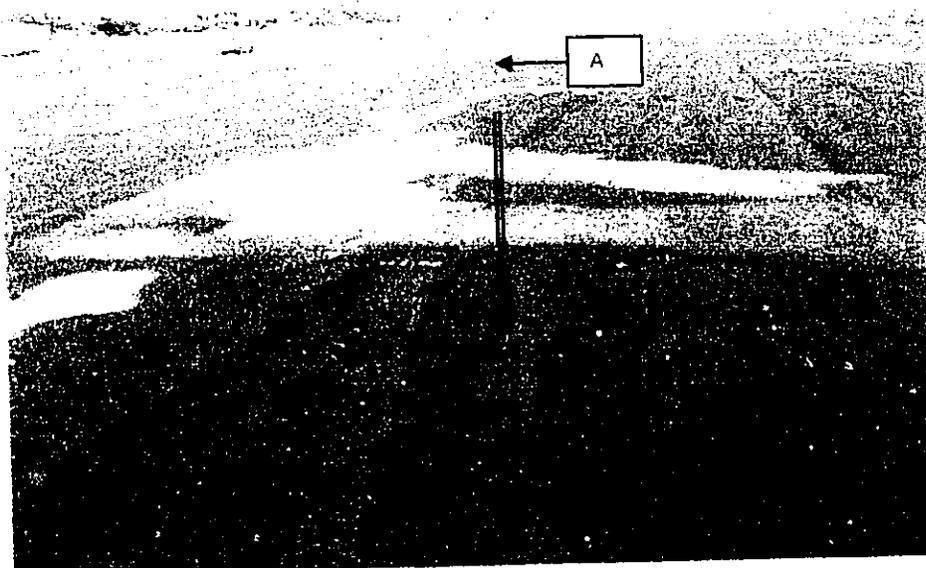
B – Ponto do primeiro toque (Trem Principal Esquerdo – TPE) – aproximadamente 60 metros após o ponto A.

LEGENDA: Vista da marca de mil (pés) ao fundo, do ponto de toque (A) e do sentido de deslocamento da anv no solo.

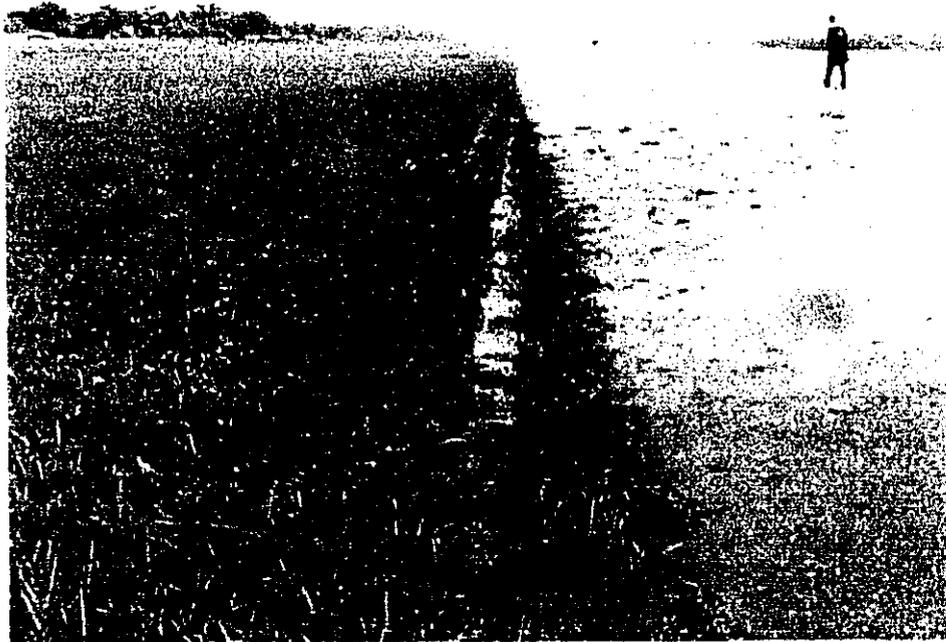
LEGENDA: Vista da lateral esquerda da pista 29 de Ilhéus, minutos após este Incidente Grave, observando-se as marcas do trem de pouso da aeronave.

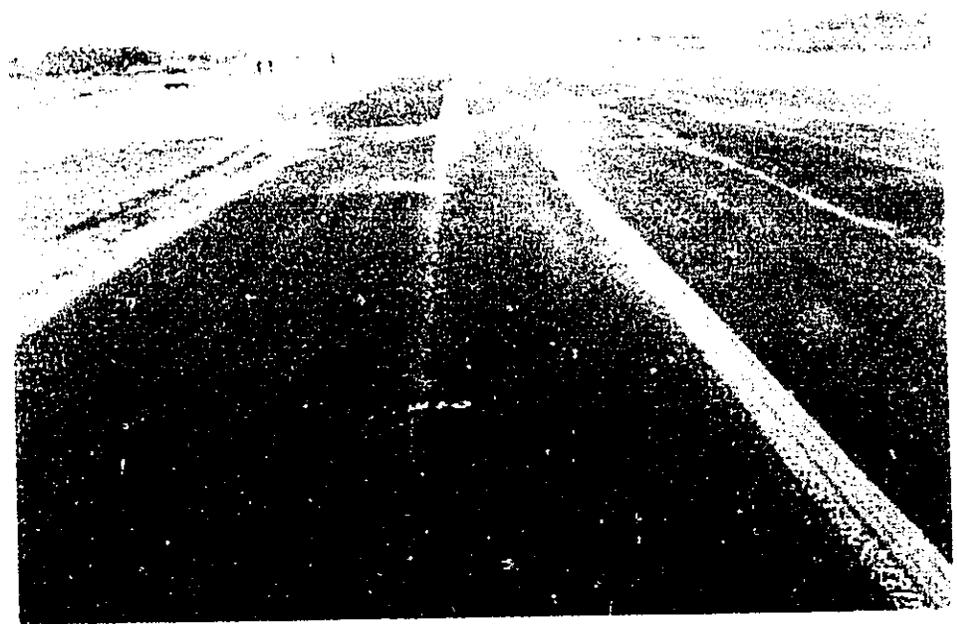
LEGENDA: Vista do centro da pista 29 de Ilhéus, minutos após este incidente Grave, observando-se as formações meteorológicas reinantes e as condições da pista.

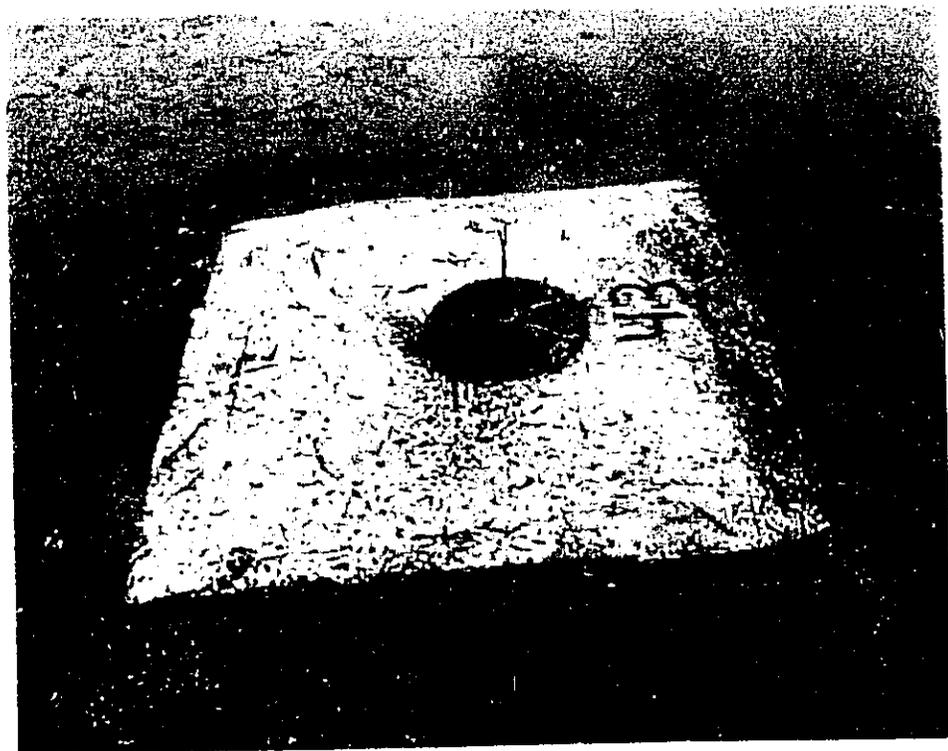
4 (quatro) pontos de balizamento, na lateral esquerda da pista danificados.

LEGENDA : Vista do pilone Nº43 avariado pela aeronave.

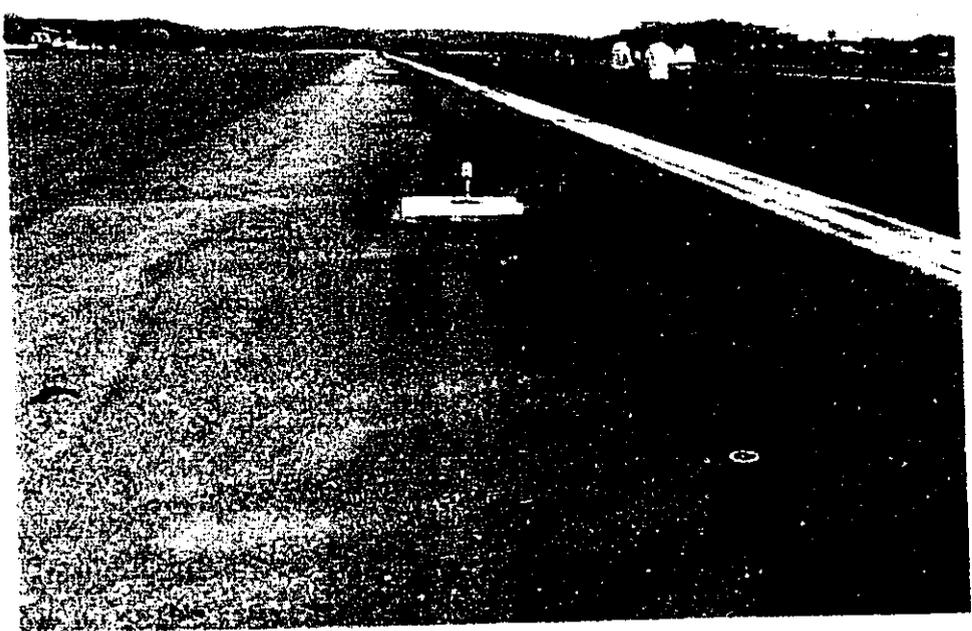
LEGENDA : Vista da lateral esquerda da pista de Ilhéus, após reconstrução dos pilones avariados.
