SERVIÇO PÚBLICO FEDERAL  
DEPARTAMENTO DE AVIAÇÃO CIVIL

Trata o presente expediente de Relatório de Incidente - RELIN referente à aeronave PT-SPF (121099).

## RELATÓRIO DE INCIDENTE

PT-SPF

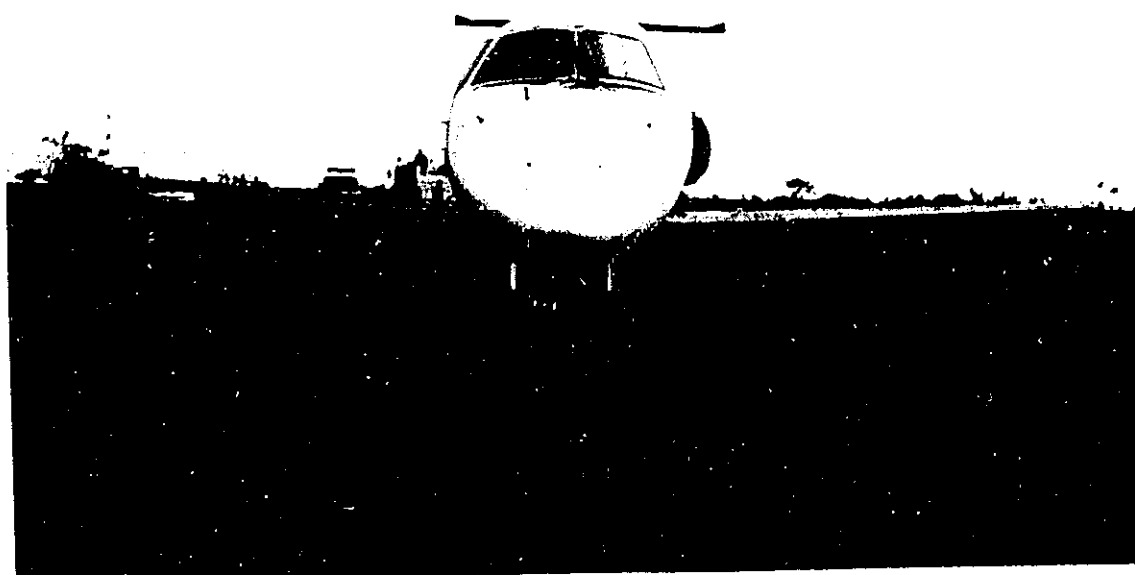
. Vista da parte frontal da aeronave.

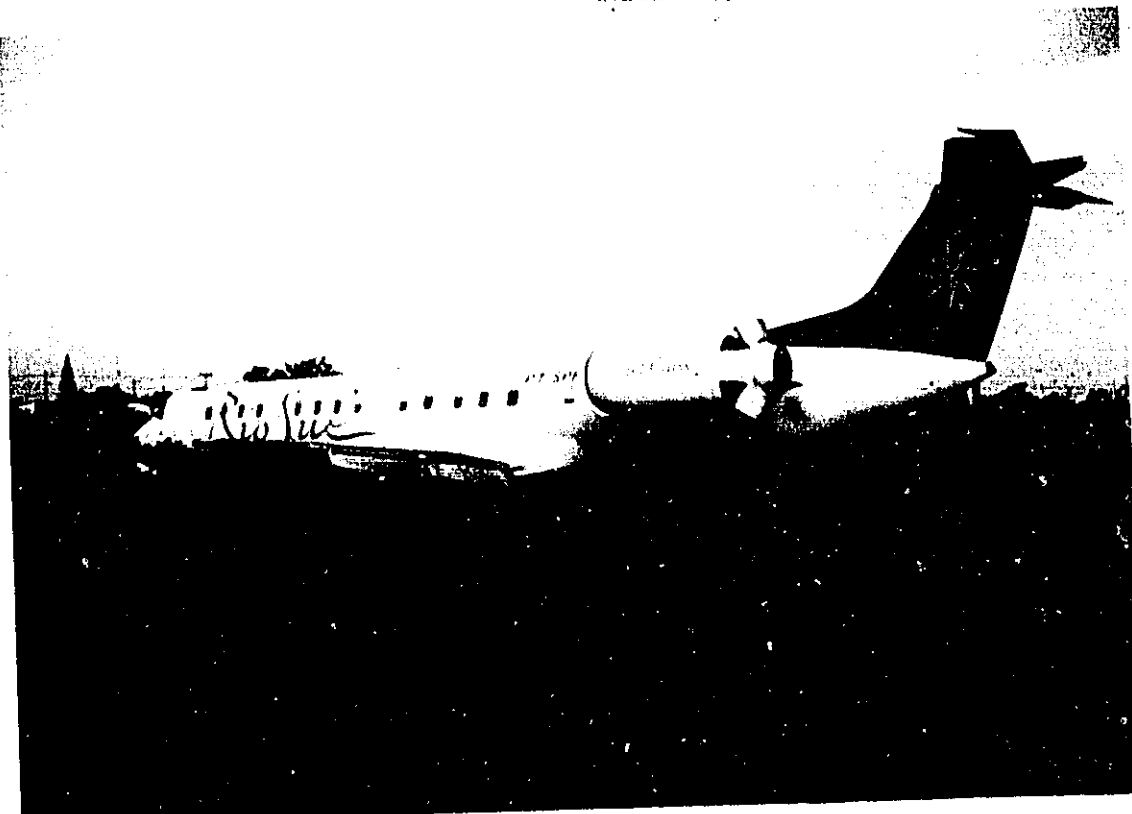
LEGENDA:  
Vista do lado esquerdo da aeronave.

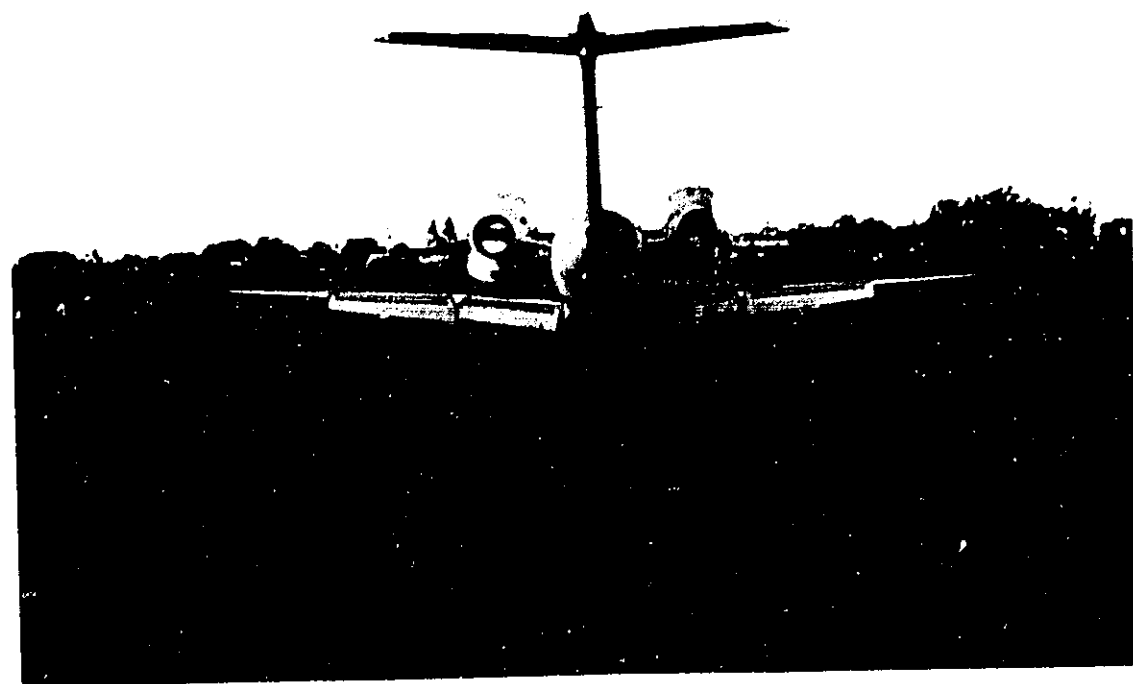
LEGENDA:  
Vista da parte traseira da aeronave.

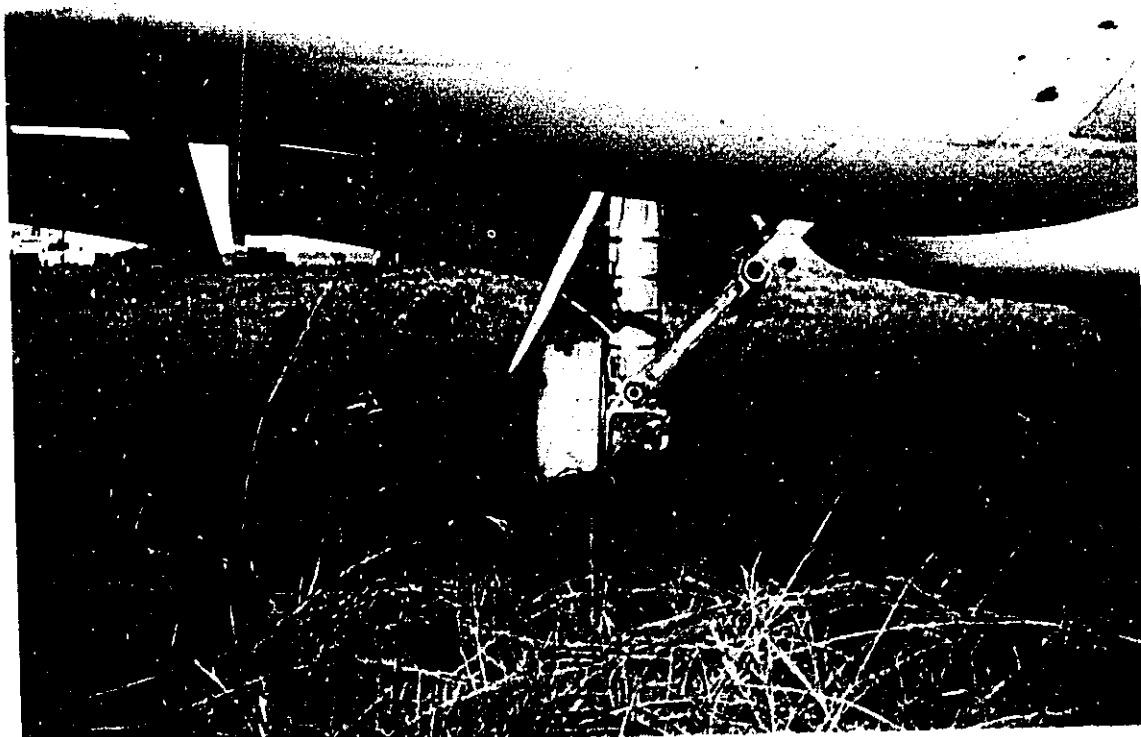
. Vista do trem de pouso direito de frente.

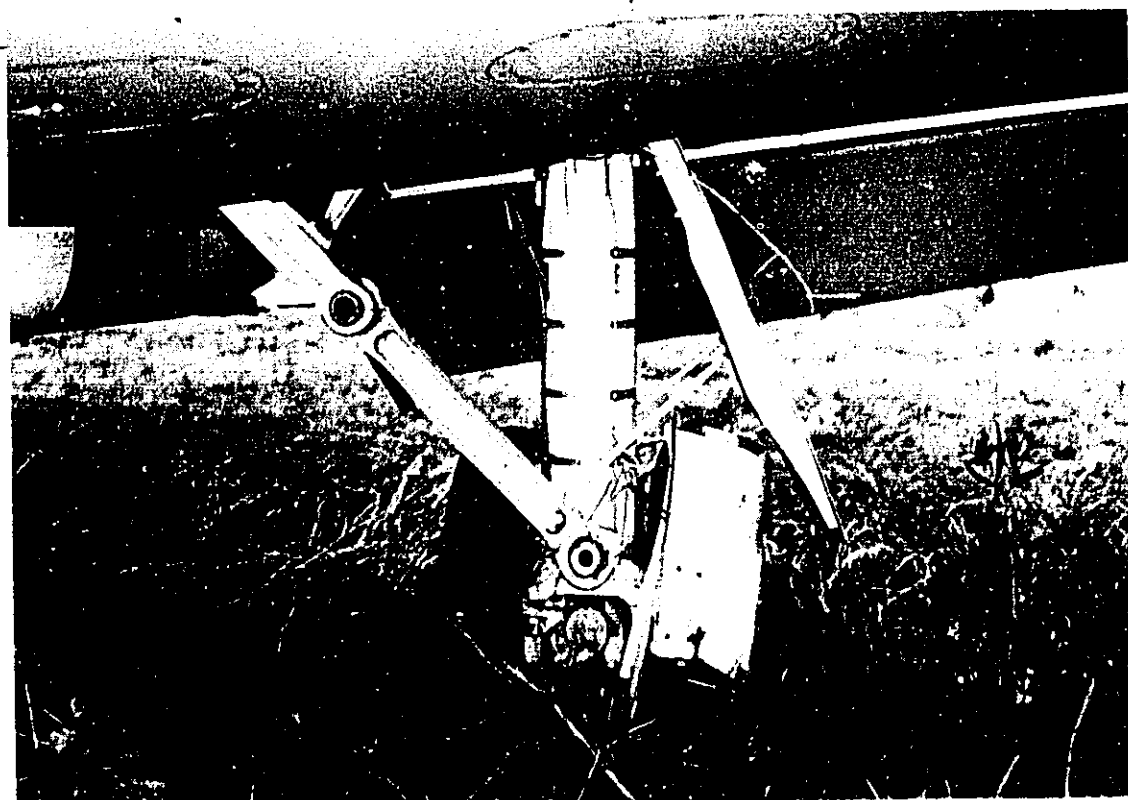
LEGENDA  
 . Vista do Trem de pouso esquerdo de frente.

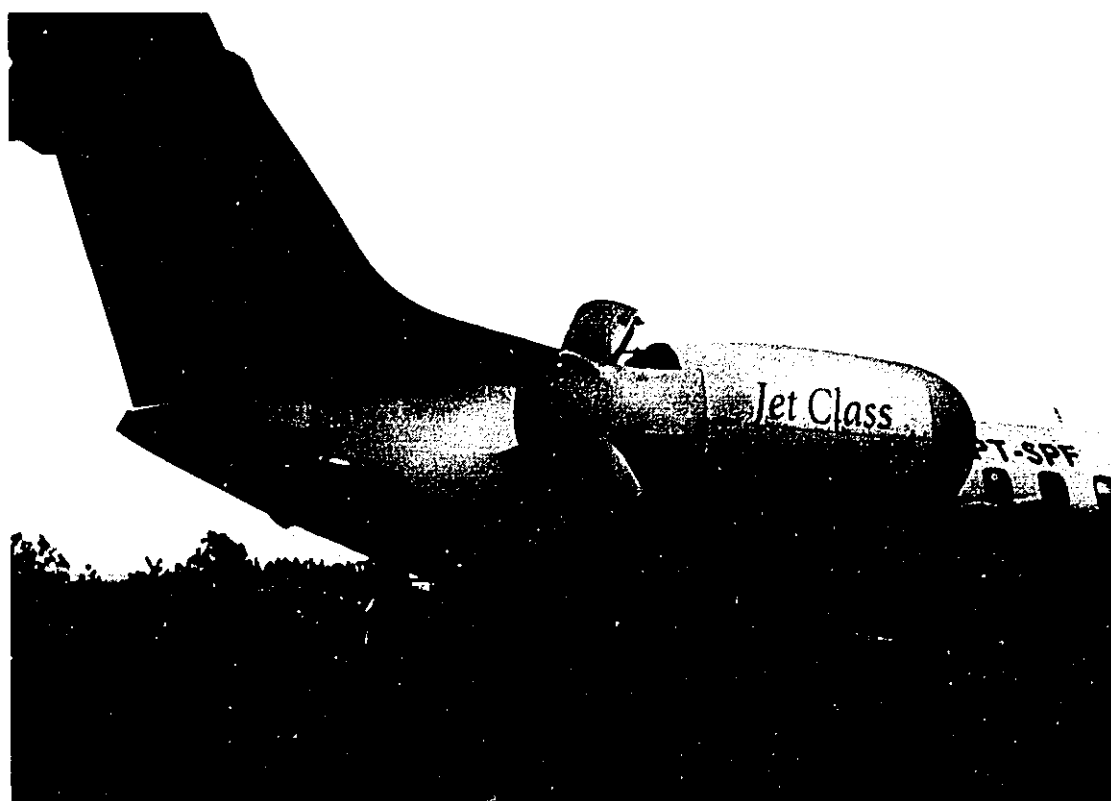
Substituição das 2 (duas) turbinas em virtude de ingestão de terra e outros detritos.

. Vista dos motores.

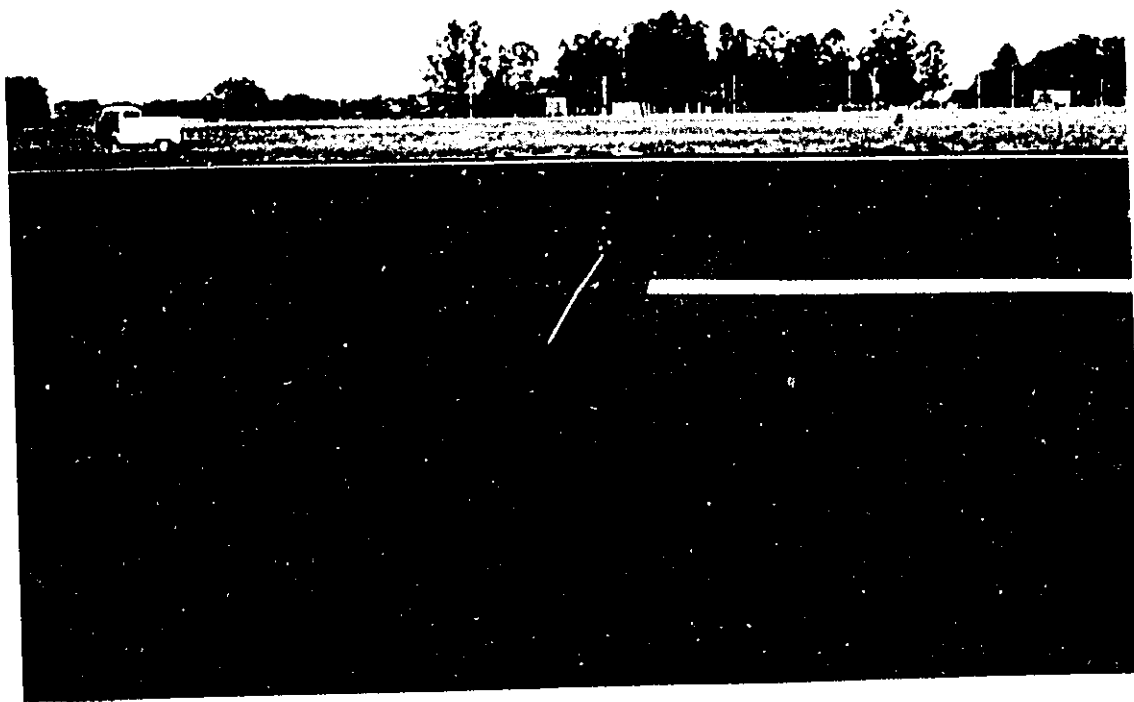
Local do ponto de toque da aeronave na pista a 700 metros da cabeceira 17. Fotografia transversal de frente ao VOR.

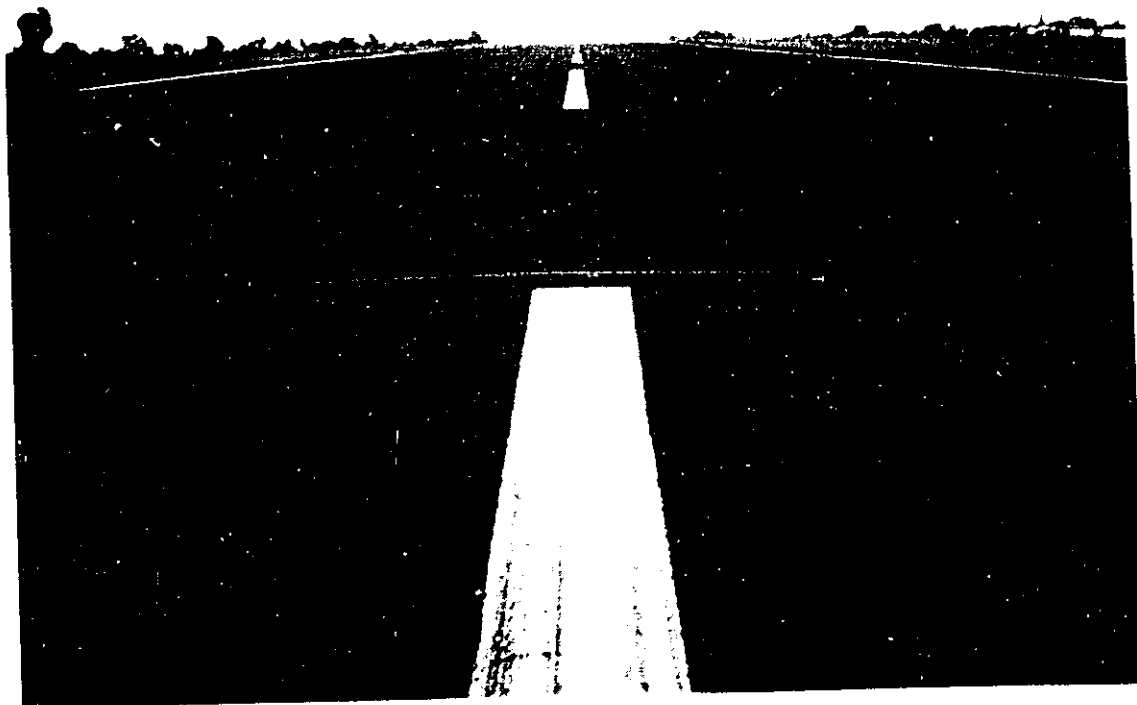
Vista do ponto de toque da avião, situado imediatamente da pista de pouso para a cabeceira 17.

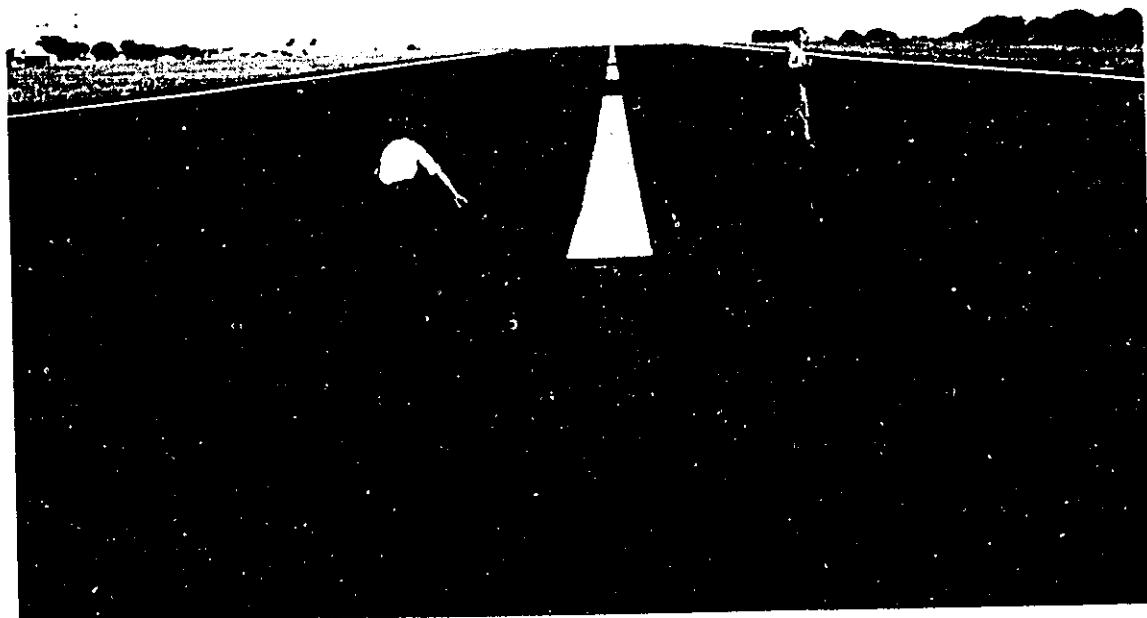
- Vista do ponto de toque da av., sentido longitudinal da pista de pouso para a cabeceira 30.

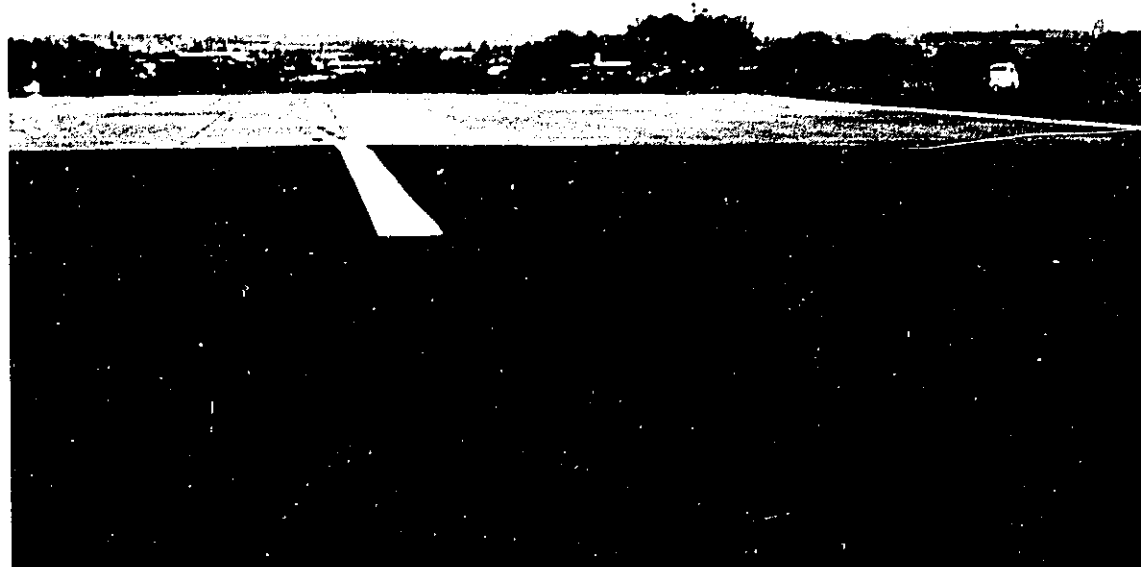
- Trajetória de saída da aeronave da pista.

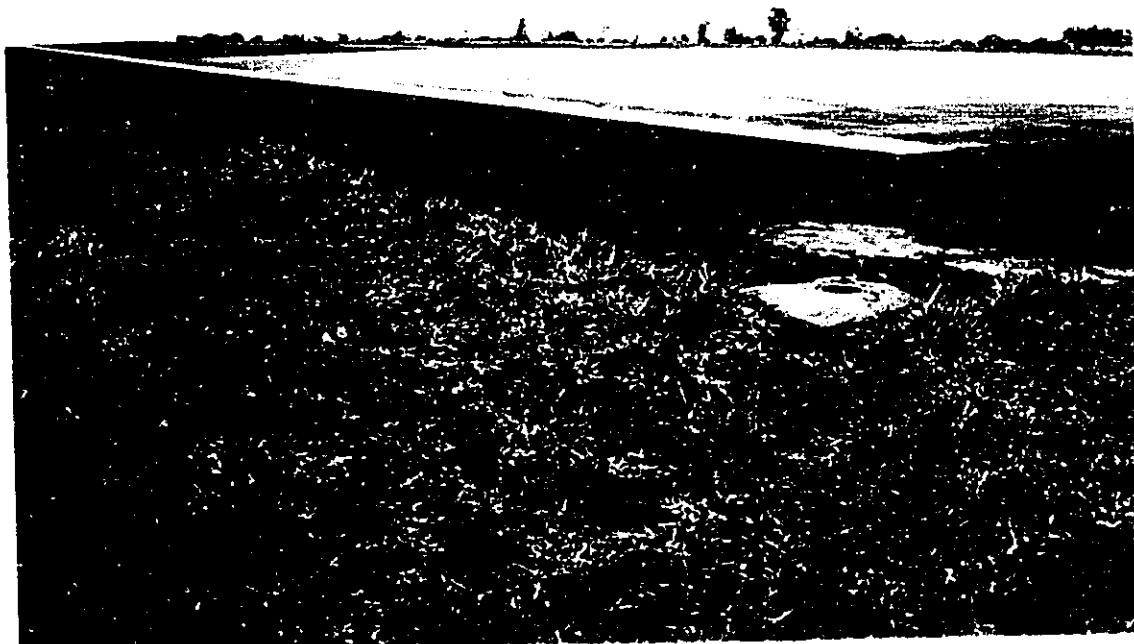
. Luminária do balizamento colidido pelo trem de pouso da biquinha.

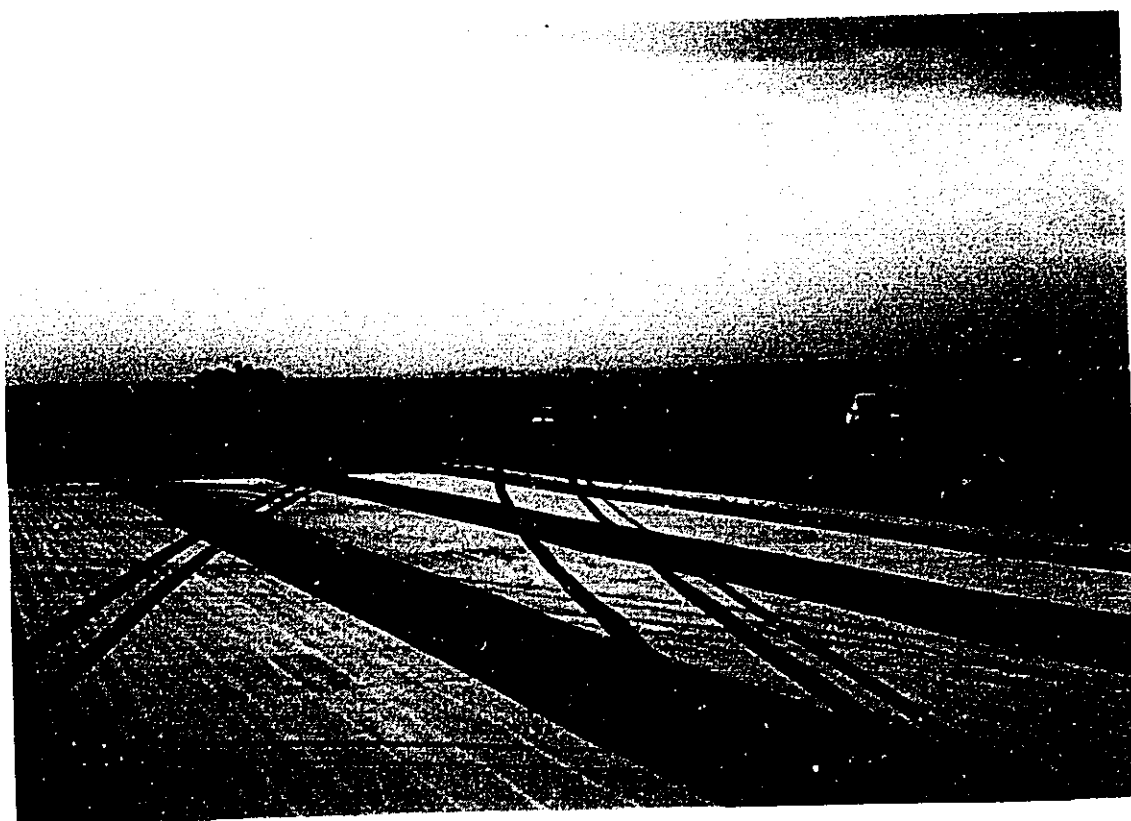
. Trajetória da aeronave na cabeceira 17.

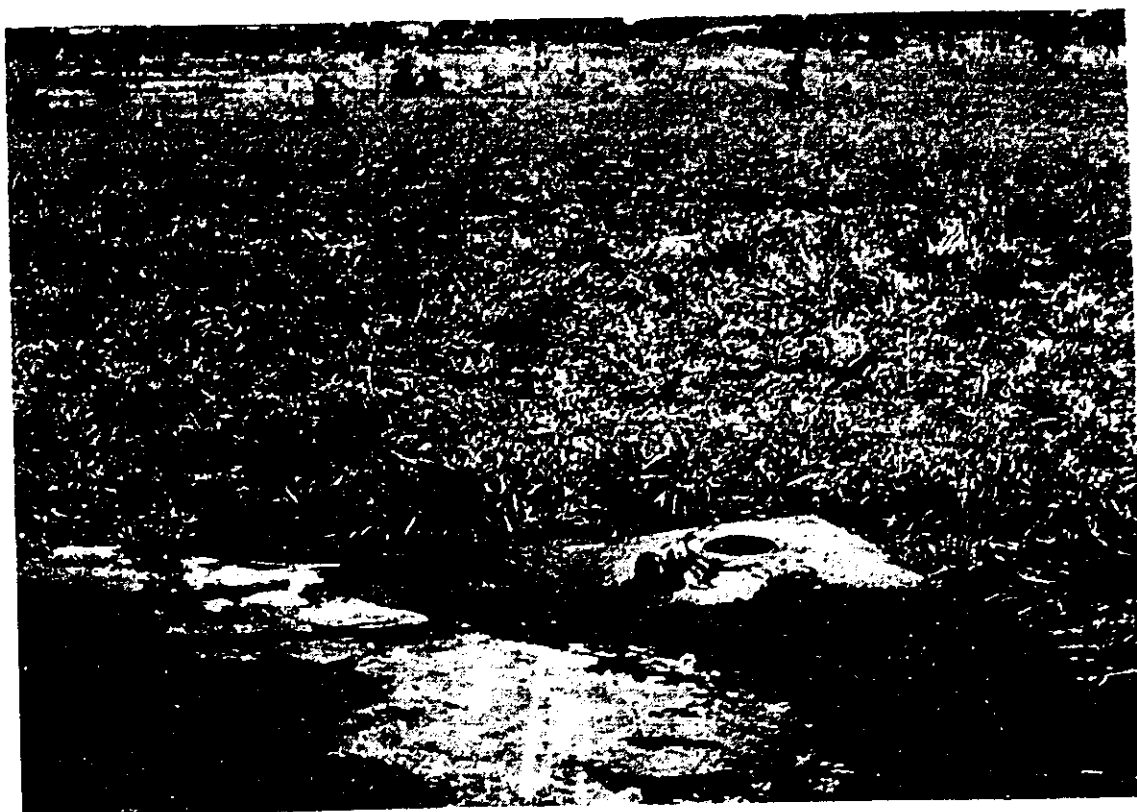
• Balizamento colidido.

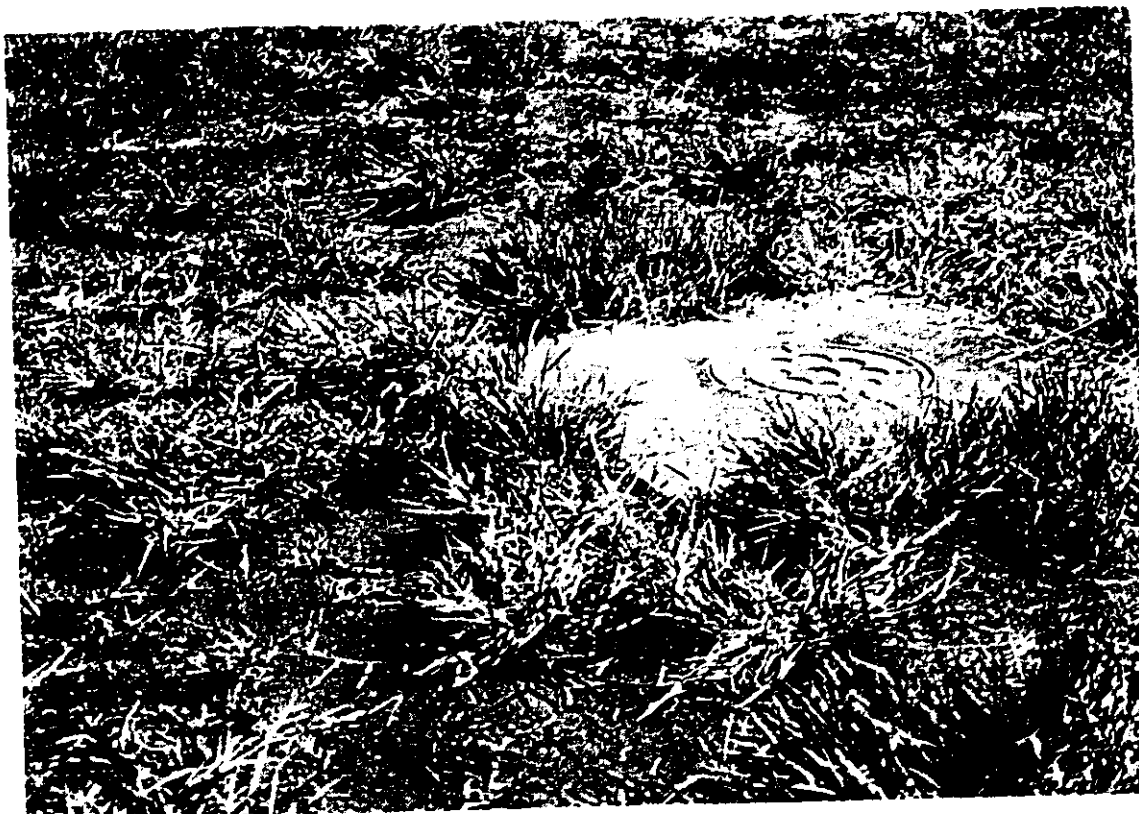
. Trajetória da biquilha sobre a caixa de inspeção do balizamento.

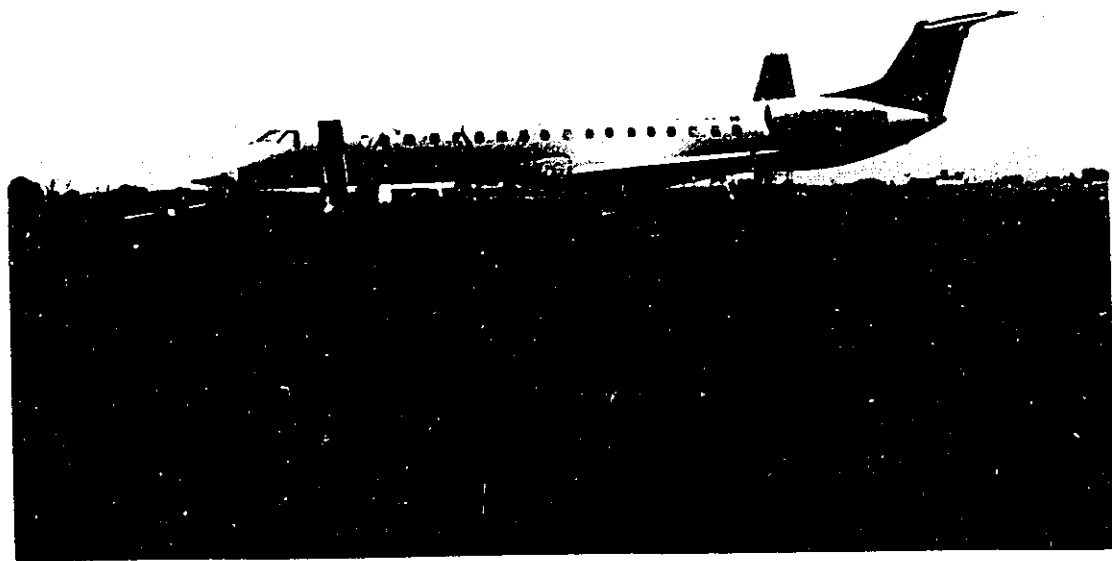
. Aeronave do pátio de aviação geral.
