## CENTRO DE INVESTIGAÇÃO E PREVENÇÃO DE ACIDENTES AERONÁUTICOS

### RELATÓRIO FINAL SIMPLIFICADO (SUMA)

DADOS DA OCORRÊNCIA			
Nº DA OCORRÊNCIA	DATA - HORA	INVESTIGAÇÃO	SUMA(V) Nº
059/A/2015	11/ABR/2015 - 22:00 (UTC)	SERIPA II	A-059/CENIPA/2015
CLASSIFICAÇÃO DA OCORRÊNCIA	TIPO DA OCORRÊNCIA	COORDENADAS	
ACIDENTE	PERDA DE CONTROLE EM VOO	05°39'44" S	041°02'45" W
LOCALIDADE	MUNICÍPIO	UF	
POVOADO DE LAJEIRO	ASSUNÇÃO DO PIAUI	PI

DADOS DA AERONAVE		
MATRÍCULA	FABRICANTE	MODELO
PR-APG	CESSNA AIRCRAFT	210L
OPERADOR	REGISTRO	OPERAÇÃO
PARTICULAR	TPP	PRIVADA

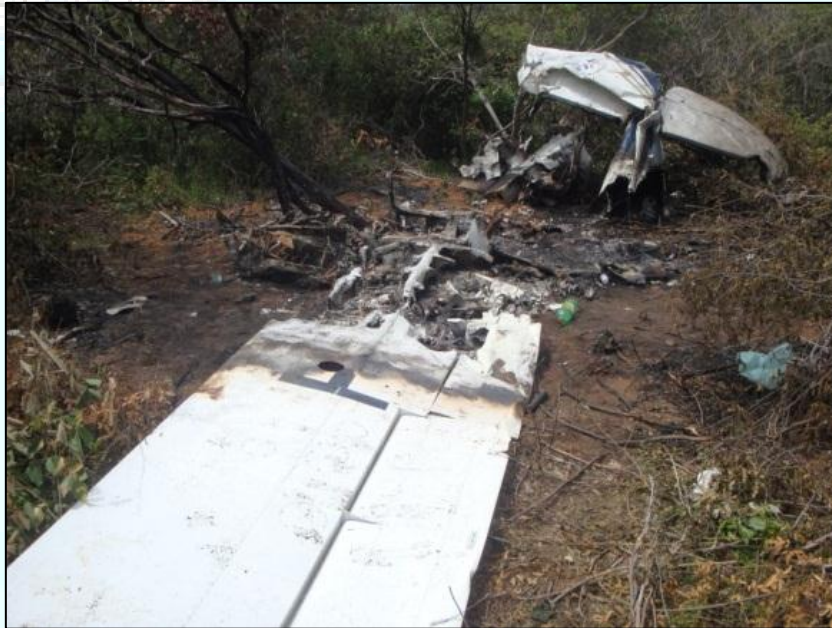
Na manhã do dia seguinte, as autoridades das polícias civil e militar do estado do Piauí se dirigiram ao sítio do acidente, onde encontraram os destroços da aeronave e um corpo carbonizado, além de grande quantidade de drogas ilícitas (cocaína).

Figura 1 - Destroços da aeronave.
