2. Histórico do voo

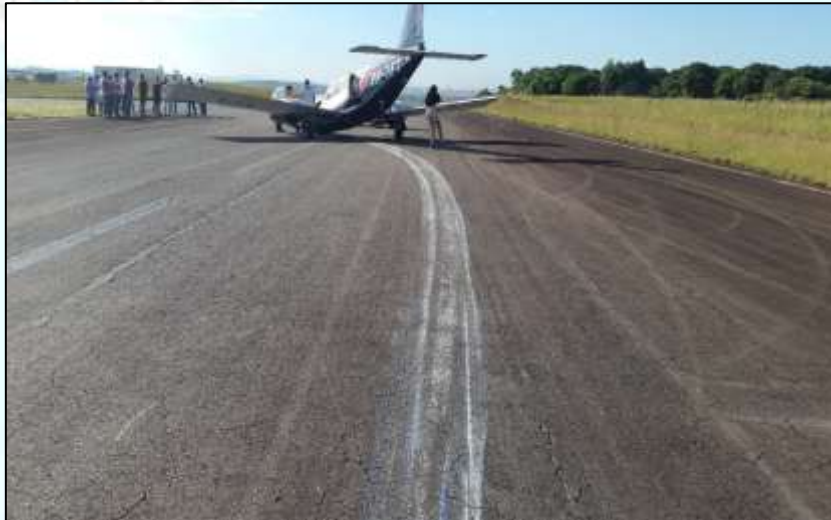
Figura 1 - Aeronave após o pouso.

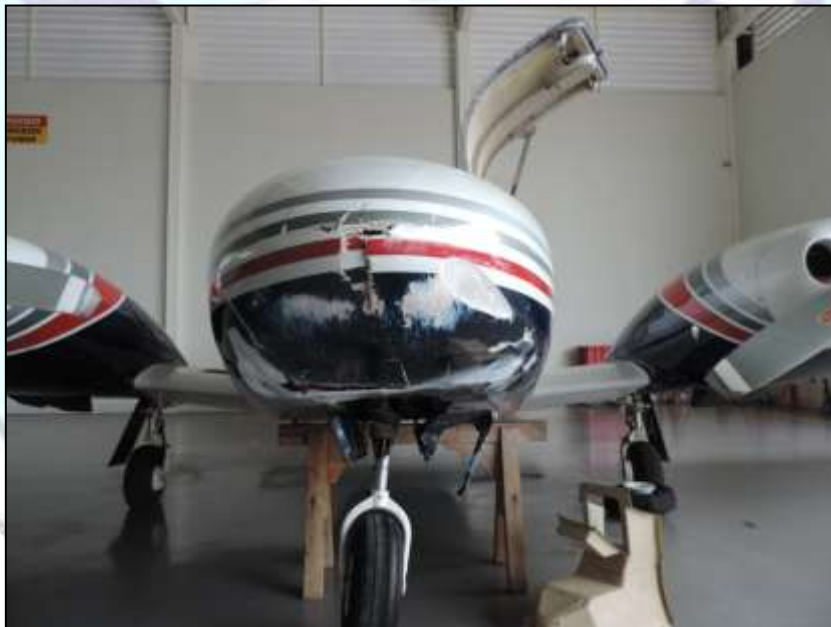
Figura 2 - Danos ao nariz da aeronave.

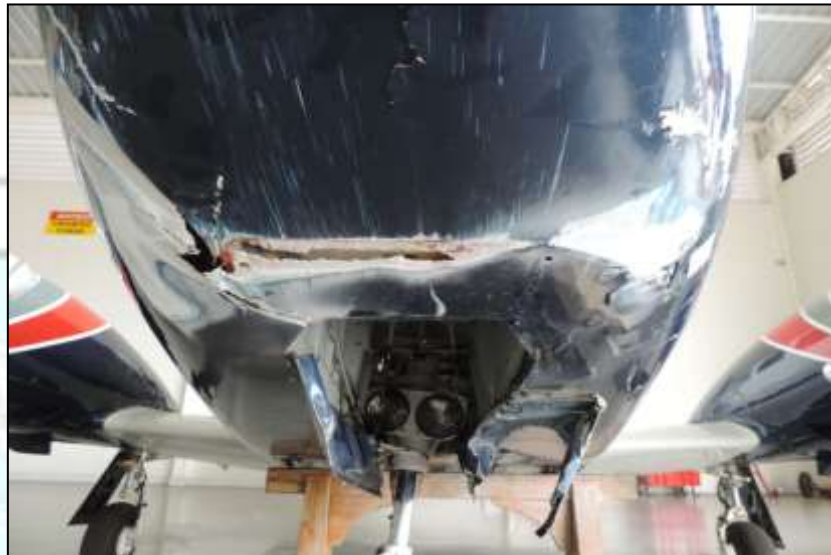
Figura 3 - Danos na parte dianteira da fuselagem e portas do trem de pouso do nariz.

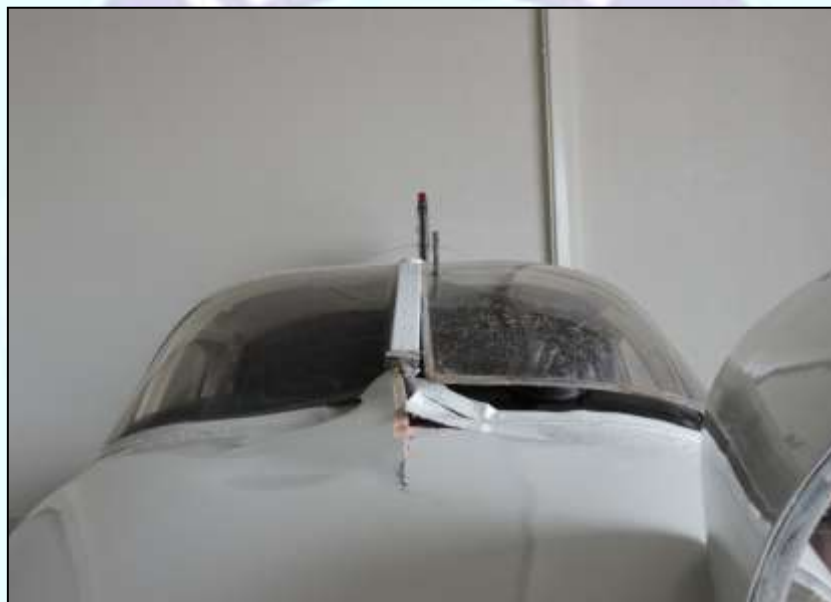
Ao pousar na localidade de destino (SWNV), a aeronave tocou no solo, primeiramente, com o trem de pouso do nariz, de modo brusco, resultando na sua quebra.

Figura 4 - Em função do impacto contra o solo, houve quebra do trem de pouso do nariz e perfuração da parte superior dianteira da fuselagem.
