CENTRO DE INVESTIGAÇÃO E PREVENÇÃO DE ACIDENTES AERONÁUTICOS

RELATÓRIO FINAL SIMPLIFICADO (SUMA)

DADOS DA OCORRÊNCIA			
Nº DA OCORRÊNCIA	DATA - HORA	INVESTIGAÇÃO	SUMA(V) Nº
078/A/2015	21/MAIO/2015 - 13:00 (UTC)	SERIPA I	A-078/CENIPA/2015
CLASSIFICAÇÃO DA OCORRÊNCIA	TIPO DA OCORRÊNCIA	COORDENADAS	
ACIDENTE	OUTROS	06°38'25" S	051°59'24" W
LOCALIDADE	MUNICÍPIO	UF	
ÁREA RURAL)	SÃO FÉLIX DO XINGU	PA

DADOS DA AERONAVE		
MATRÍCULA	FABRICANTE	MODELO
PR-ORA	CESSNA AIRCRAFT	210L
OPERADOR	REGISTRO	OPERAÇÃO
PARTICULAR	TPP	PRIVADA

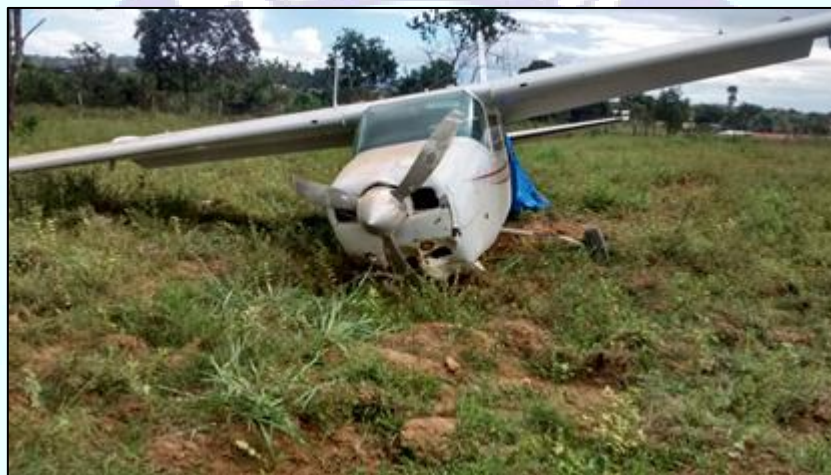
A aeronave teve danos substanciais (Figura 1), porém, não foi possível levantar o grau de lesão sofrido por seus ocupantes.

Figura 1 - Aeronave após o pouso

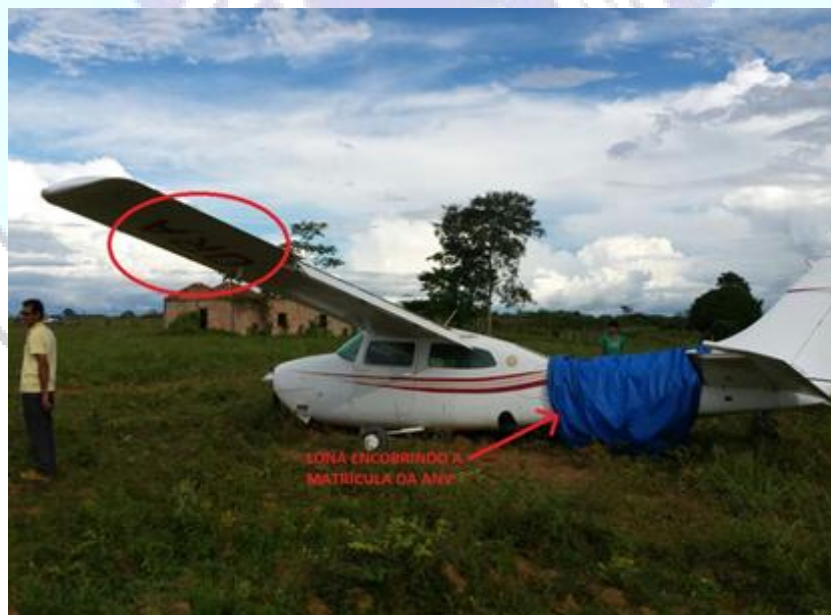
O piloto tentou ocultar a matrícula da aeronave (Figura 2).

Figura 2 - Vista lateral.
