CENTRO DE INVESTIGAÇÃO E PREVENÇÃO DE ACIDENTES AERONÁUTICOS

RELATÓRIO FINAL SIMPLIFICADO

DADOS DA OCORRÊNCIA			
Nº DA OCORRÊNCIA	DATA - HORA	INVESTIGAÇÃO	SUMA(V) Nº
083/A/2015	07/JUN/2015 - 18:25 (UTC)	SERIPA III	A-083/CENIPA/2015
CLASSIFICAÇÃO DA OCORRÊNCIA	TIPO DA OCORRÊNCIA	COORDENADAS	
ACIDENTE	PERDA DE CONTROLE EM VOO	19°51'13"S	043°55'51"W
LOCALIDADE	MUNICÍPIO	UF	
BAIRRO MINASLÂNDIA	BELO HORIZONTE	MG

DADOS DA AERONAVE		
MATRÍCULA	FABRICANTE	MODELO
PR-AVG	HAWKER BEECHCRAFT	C90GTI
OPERADOR	REGISTRO	OPERAÇÃO
ATLÂNTICA EXPORTAÇÃO E IMPORTAÇÃO LTDA.	TPP	PRIVADA

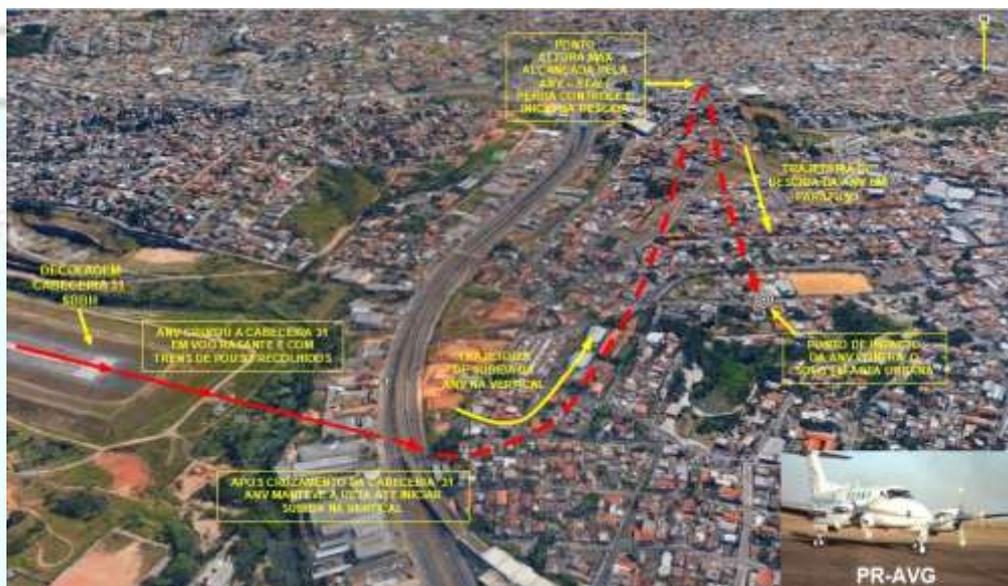
Durante a decolagem do PR-AVG, em vez de iniciar subida gradual até a altitude de cruzeiro, conforme a saída por instrumento fornecida pelos Órgãos de Controle, a aeronave seguiu em voo rasante com o trem de pouso recolhido até o fim da pista, aumentando a velocidade e, após a cabeceira oposta, iniciou uma subida abrupta, com aproximadamente 90° de atitude, atingindo cerca de 1.700ft em 15 segundos.

No topo da manobra, a aeronave entrou em parafuso e desceu descontroladamente até o impacto contra o solo.

Figura 1 - Croqui da trajetória da aeronave até o impacto com o solo.
