CENTRO DE INVESTIGAÇÃO E PREVENÇÃO DE ACIDENTES AERONÁUTICOS

RELATÓRIO FINAL SIMPLIFICADO

DADOS DA OCORRÊNCIA			
Nº DA OCORRÊNCIA	DATA - HORA	INVESTIGAÇÃO	SUMA(V) Nº
34/SERIPAVII/09	28/NOV/2009 - 15:30 (UTC)	SERIPA VII	A-564/CENIPA/2015
CLASSIFICAÇÃO DA OCORRÊNCIA	TIPO DA OCORRÊNCIA	COORDENADAS	
ACIDENTE	COLISÃO COM OBSTÁCULOS NO SOLO	05°38'07"S	063°11'06"W
LOCALIDADE	MUNICÍPIO	UF	
AERÓDROMO DE TAPAUÁ	TAPAUÁ	AM

DADOS DA AERONAVE		
MATRÍCULA	FABRICANTE	MODELO
PT-EVH	EMBRAER	EMB 810C
OPERADOR	REGISTRO	OPERAÇÃO
PRIVADO	TPP	PRIVADA

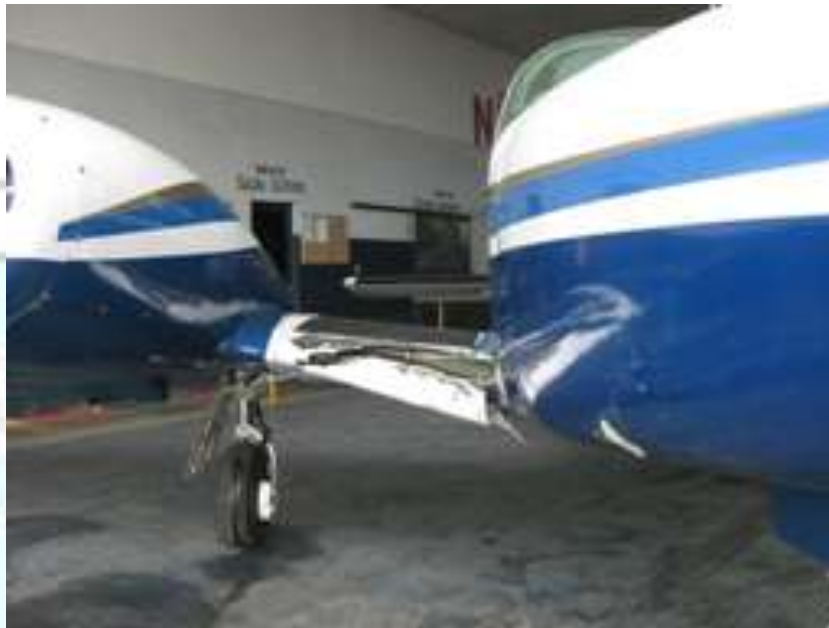
Na corrida após o pouso, depois de percorridos 300m, uma motocicleta ingressou na pista e cruzou a trajetória da aeronave no solo, vindo a colidir com a hélice e o bordo de ataque do lado direito da aeronave.

A aeronave teve avarias no motor direito (parada brusca), bordo de ataque e na hélice do motor direito.

Figura 1 - Avarias ao bordo de ataque

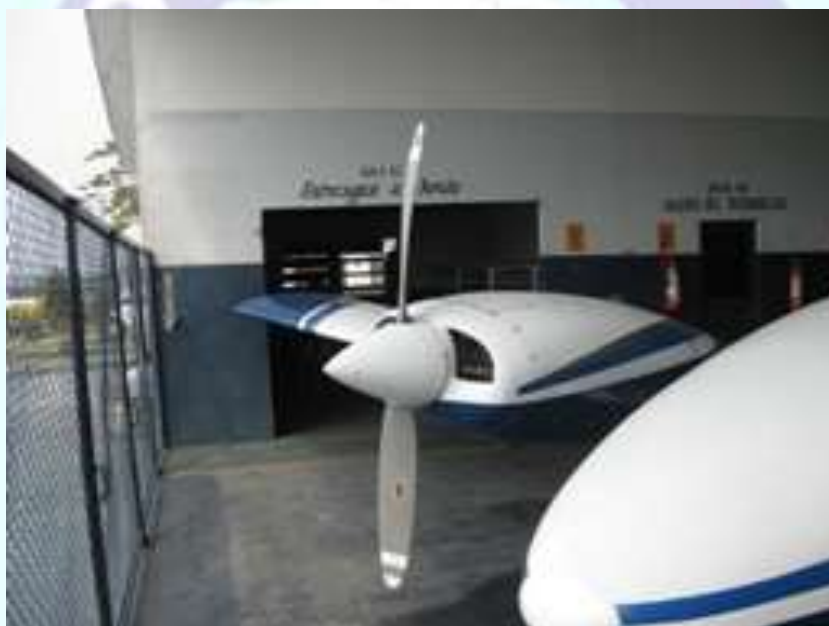
Figura 2 - Hélice do motor direito empenada.
