CENTRO DE INVESTIGAÇÃO E PREVENÇÃO DE ACIDENTES AERONÁUTICOS

RELATÓRIO FINAL SIMPLIFICADO (SUMA)

DADOS DA OCORRÊNCIA			
Nº DA OCORRÊNCIA	DATA - HORA	INVESTIGAÇÃO	SUMA Nº
008/A/2015	19/JAN/2015 - 12:15 (UTC)	SERIPA V	A-008/CENIPA/2015
CLASSIFICAÇÃO DA OCORRÊNCIA	TIPO DA OCORRÊNCIA	COORDENADAS	
ACIDENTE	PERDA DE CONTROLE NO SOLO	28°43'25"S	055°41'45"W
LOCALIDADE	MUNICÍPIO	UF	
FAZENDA SANTA CLARA	SÃO BORJA	RS

DADOS DA AERONAVE		
MATRÍCULA	FABRICANTE	MODELO
PT-UNC	NEIVA	EMB-202
OPERADOR	REGISTRO	OPERAÇÃO
ESTIVA AVIAÇÃO AGRÍCOLA LTDA.	SAE-AG	AGRÍCOLA

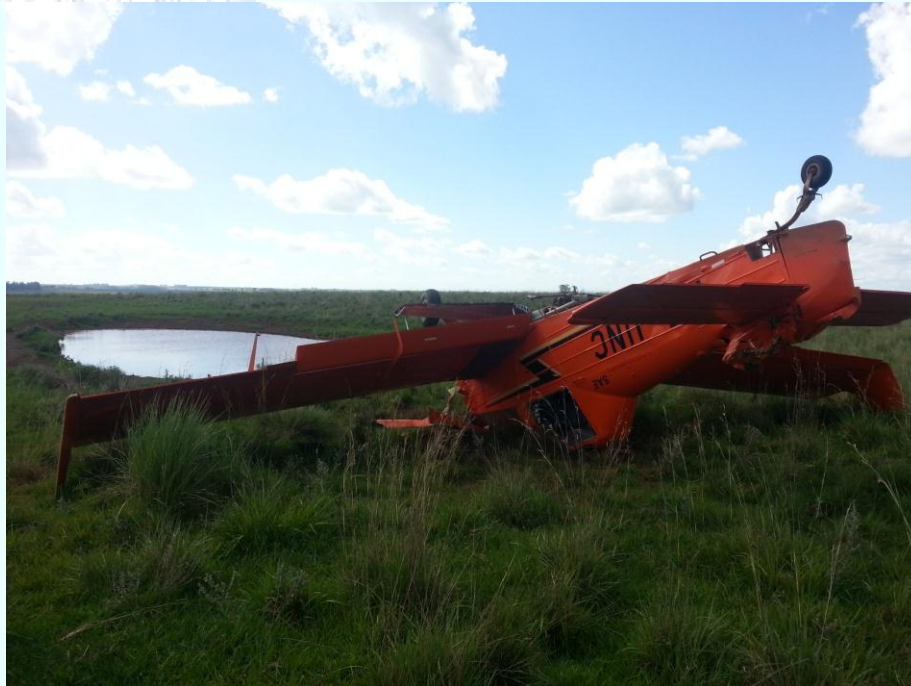
Durante a corrida na pista, a aeronave não adquiriu sustentação suficiente para completar a decolagem e manter o voo nivelado. Após ultrapassar uma pequena represa, colidiu contra o terreno, vindo a pilonar.

A aeronave teve danos substanciais.

Figura 1 - Vista da aeronave após a parada.

Ao aproximar-se do final da pista, o piloto alijou a carga de ureia e distendeu os flapes completamente, aumentando a sustentação e o arrasto induzido.

- [Julgamento de pilotagem.]
