CENTRO DE INVESTIGAÇÃO E PREVENÇÃO DE ACIDENTES AERONÁUTICOS

RELATÓRIO FINAL SIMPLIFICADO (SUMA)

DADOS DA OCORRÊNCIA			
Nº DA OCORRÊNCIA	DATA - HORA	INVESTIGAÇÃO	SUMA Nº
015/A/2013	24/JAN/2013 - 20:15 (UTC)	SERIPA VII	A-015/CENIPA/2013
CLASSIFICAÇÃO DA OCORRÊNCIA	TIPO DA OCORRÊNCIA	COORDENADAS	
ACIDENTE	PERDA DE CONTROLE EM VOO	03°04'22"S	060°01'16"W
LOCALIDADE	MUNICÍPIO	UF	
AERÓDROMO FLORES - SWFN	MANAUS	AM

DADOS DA AERONAVE		
MATRÍCULA	FABRICANTE	MODELO
PT-EUP	EMBRAER	EMB-810 C
OPERADOR	REGISTRO	OPERAÇÃO
TIO TÁXI-AÉREO LTDA.	TPX	TÁXI-AÉREO

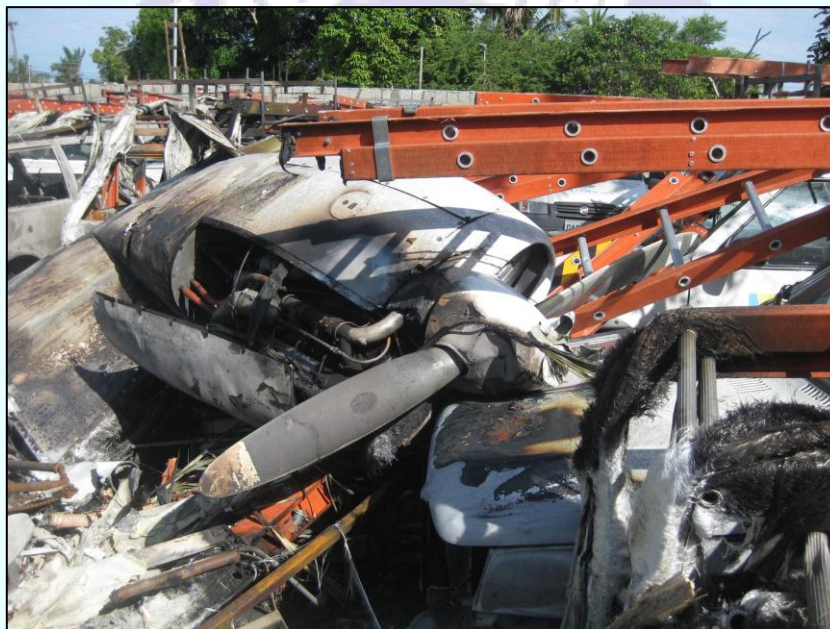
Figura 1 - Motor esquerdo da aeronave sobre os veículos.

O motor esquerdo foi enviado para avaliação em uma oficina credenciada pela ANAC, sob a supervisão do SERIPA VII.

Durante a avaliação técnica do motor esquerdo, nenhum componente, item ou acessório apresentou qualquer indício de mau funcionamento. As evidências mostraram

que o motor colidiu contra os obstáculos com baixa ou nenhuma potência e com todos os seus sistemas em perfeito funcionamento.

- o) não foram constatadas falhas técnicas no motor ou em seus componentes que justificassem seu mau funcionamento; e
- p) os ocupantes abandonaram a aeronave com lesões leves.
