## **2.Histórico do voo**

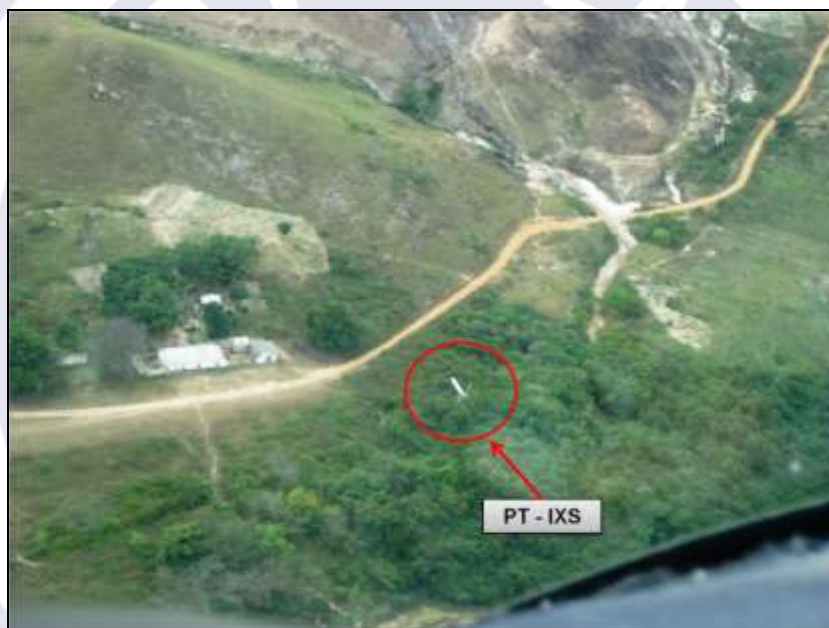
O piloto, então, optou por pousar em frente, tocando a pista cerca de 100m antes da cabeceira oposta, distância esta insuficiente para a completa parada da aeronave, que acabou por ultrapassar o limite posterior da pista e por colidir contra uma árvore.

A aeronave parou numa proa 170º defasada com o eixo de decolagem em uma área de mata densa.

Figura 1 – Visão geral da ocorrência.

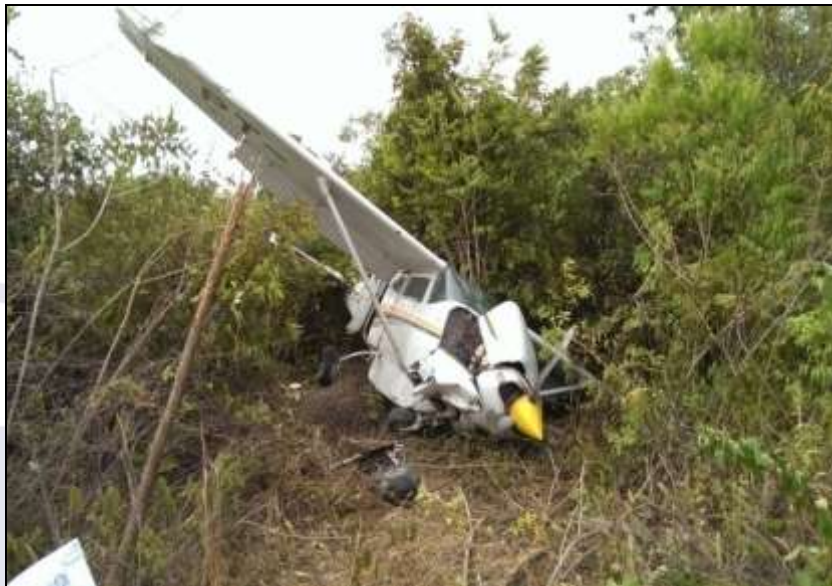
Com a força do impacto, a aeronave teve danos substanciais em toda sua estrutura, além de parada brusca do motor.

Figura 2 – Visão geral da aeronave.

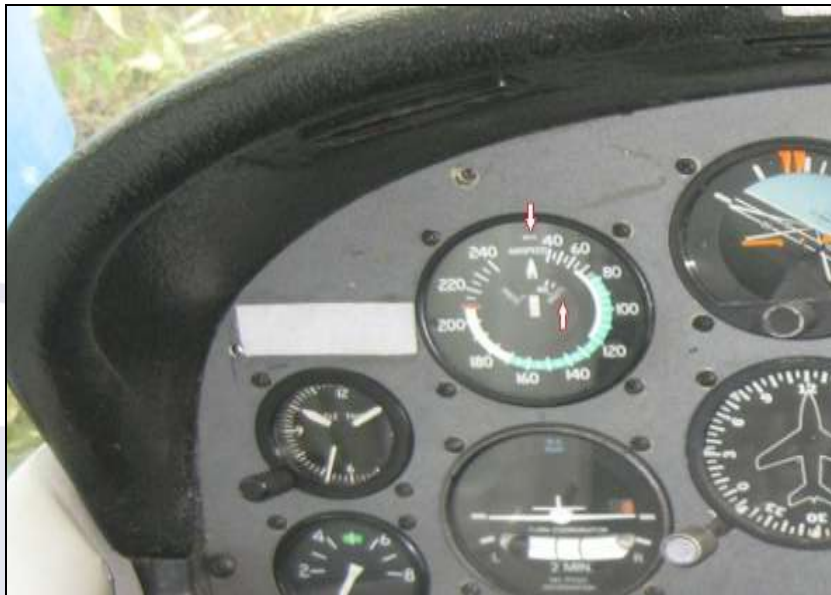
Levando em consideração as condições de peso da aeronave, posição dos flapes, temperatura, vento e altitude do aeródromo, a velocidade de rotação prevista no *Pilot's Operating Handbook* para uma decolagem curta seria de 51kt. Contudo, em entrevista com o piloto após o ocorrido, este informou que realizou a decolagem com 55mph, equivalente a 47kt.

Quanto ao velocímetro da aeronave, este possuía a marcação externa em MPH e a interna em KNOTS.

Assim sendo, pode-se inferir que o equívoco cometido pelo piloto durante a leitura da velocidade indicada no velocímetro, no momento da decolagem, constituiu-se em fator contribuinte para a perda de sustentação e posterior falta de controle da aeronave em voo, levando a aeronave a extrapolar os limites da pista.

Figura 3 – Velocímetro com indicação em MPH e KNOTS.
