CENTRO DE INVESTIGAÇÃO E PREVENÇÃO DE ACIDENTES AERONÁUTICOS

RELATÓRIO FINAL SIMPLIFICADO (SUMA)

DADOS DA OCORRÊNCIA			
Nº DA OCORRÊNCIA	DATA - HORA	INVESTIGAÇÃO	SUMA Nº
026/A/2015	22/FEV/2015 - 17:30 (UTC)	SERIPA V	A-026/CENIPA/2015
CLASSIFICAÇÃO DA OCORRÊNCIA	TIPO DA OCORRÊNCIA	COORDENADAS	
ACIDENTE	PERDA DE CONTROLE NO SOLO	27°09'48"S	048°37'31"W
LOCALIDADE	MUNICÍPIO	UF	
AERÓDROMO COSTA ESMERALDA (SDEN)	PORTO BELO	SC

DADOS DA AERONAVE		
MATRÍCULA	FABRICANTE	MODELO
PR-FLF	CIRRUS DESIGN	SR22
OPERADOR	REGISTRO	OPERAÇÃO
SERVICOS AEREOS FLYLOG LTDA.	TPP	PRIVADA

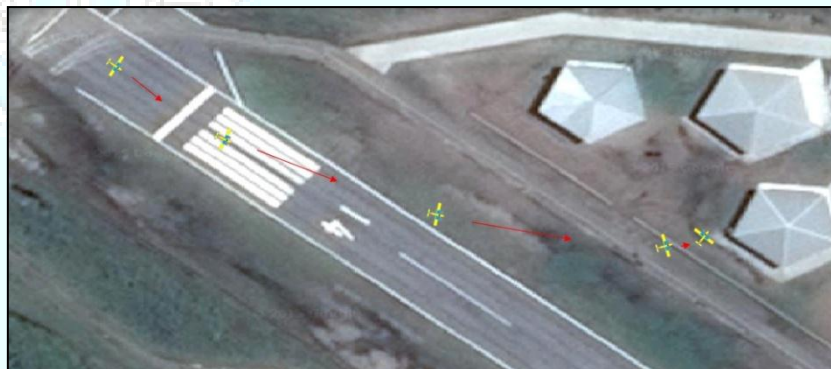
Durante a corrida de decolagem, a aeronave perdeu a reta para a esquerda, parando após a colisão contra uma mureta.

Figura 1 – Trajetória da aeronave.

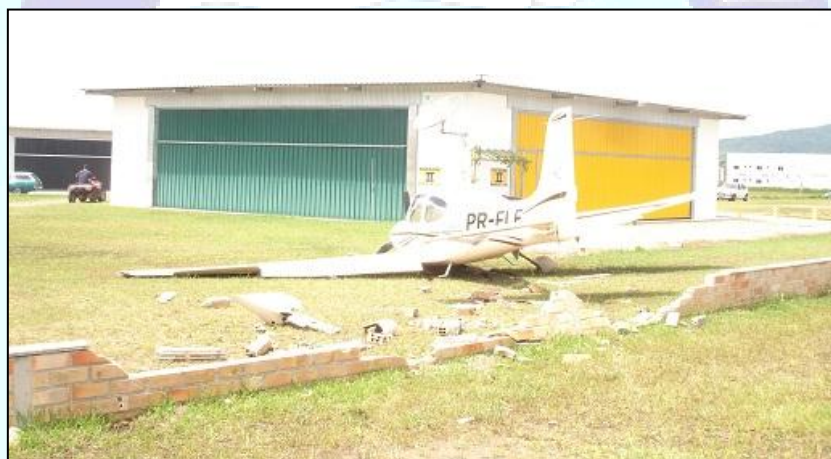
A aeronave teve danos substanciais.

Figura 2 – Posição da aeronave após o acidente.

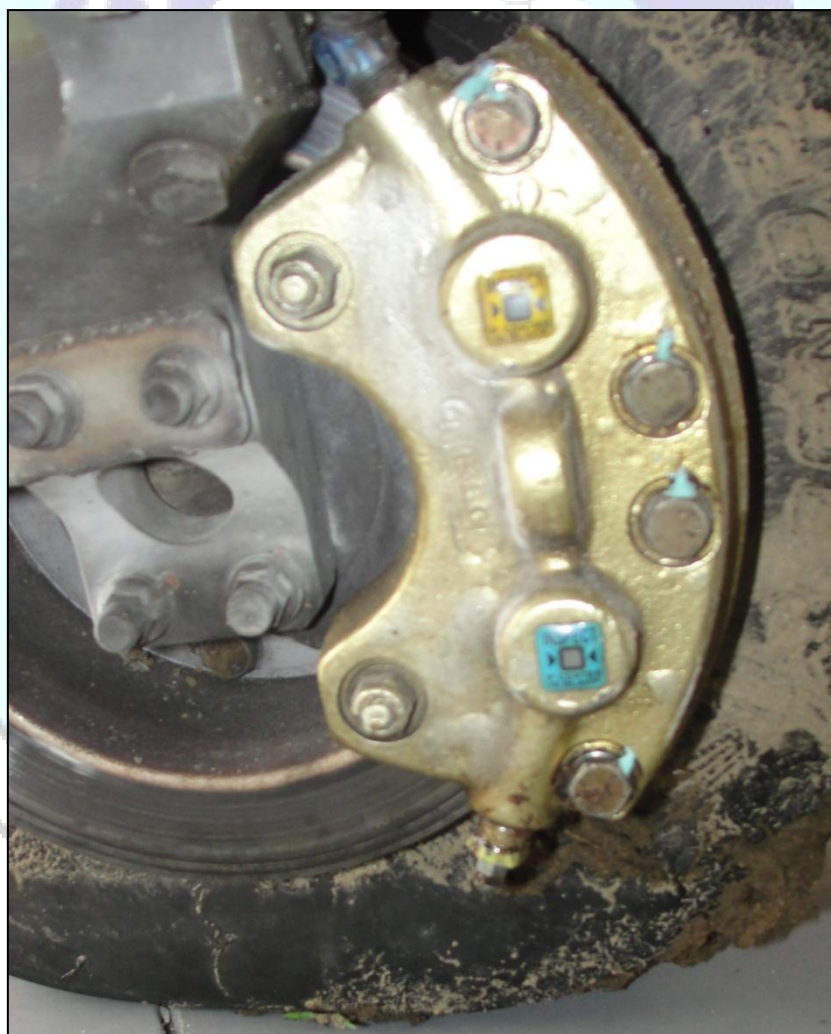
Durante a investigação, observou-se que ambos os indicadores de temperatura do freio direito estavam ativados (figura 3), indicando superaquecimento. Nesta situação, pode ocorrer vazamento de fluido de freio e contaminação das pastilhas e do disco de freio, reduzindo ou anulando a eficiência destes.

Desta forma, apesar de o piloto ter alegado que realizou o pré-voos da aeronave, este não observou as etiquetas de superaquecimento da roda direita, as quais estavam ativadas e impediriam a realização do voo.

É possível, também, que os indicadores não tenham sido corretamente observados pelo mecânico da aeronave, durante a manutenção corretiva, dois dias antes do acidente.

Figura 3 – Indicadores de superaquecimento do freio direito escurecidos.

O superaquecimento do sistema é indicado pelo escurecimento do centro de quaisquer dos indicadores dos conjuntos de freios. Nesta situação, as linhas do sistema de freios devem ser inspecionadas e os *O-rings* devem ser trocados.
