## 2. Histórico do voo

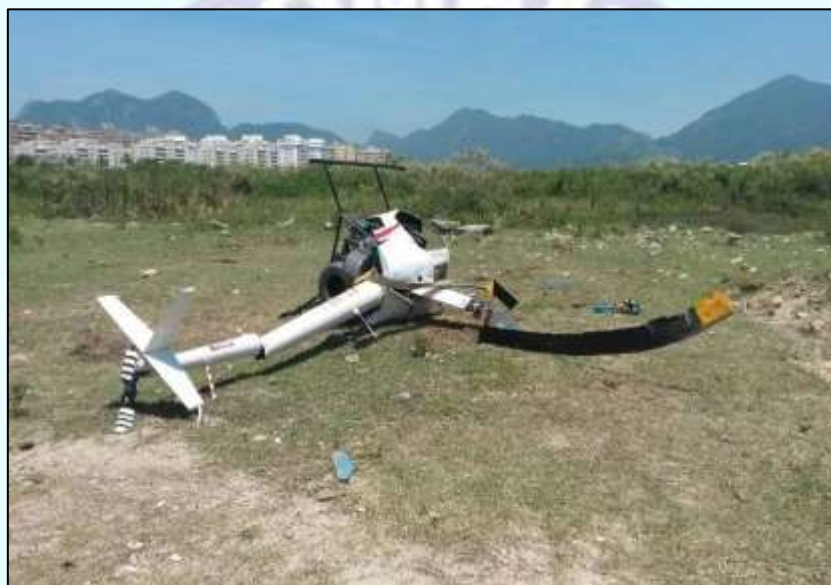
A aeronave teve danos substanciais no rotor principal, mastro, transmissão, rotor de cauda, cone de cauda, esqui direito, para-brisas e fuselagem.

Figura 1 - Aeronave após ocorrência.

Devido à resistência provocada pelo cabo metálico agarrado à aeronave, a força de tração exercida pelo rotor do helicóptero teve resultante assimétrica, gerando, assim, um rolamento à direita, vindo a tombar a aeronave e, conseqüentemente, promovendo a colisão das pás do rotor principal contra o solo.

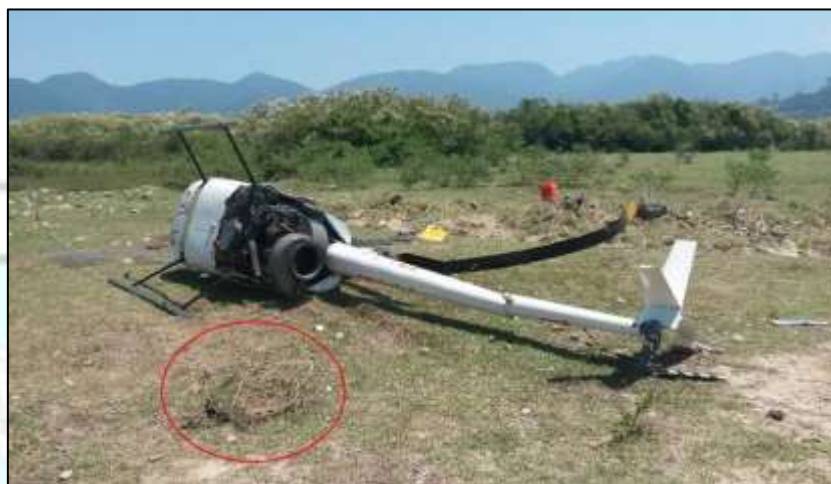
Durante a Ação Inicial, foi verificado que havia um cabo metálico próximo à aeronave, na área onde ocorreu o pouso. Também foram encontradas marcas na parte superior traseira do esqui direito, corroborando com a tese de que o cabo se encontrava preso à aeronave no momento da decolagem.

Figura 2 - Cabo preso ao chão próximo à aeronave.

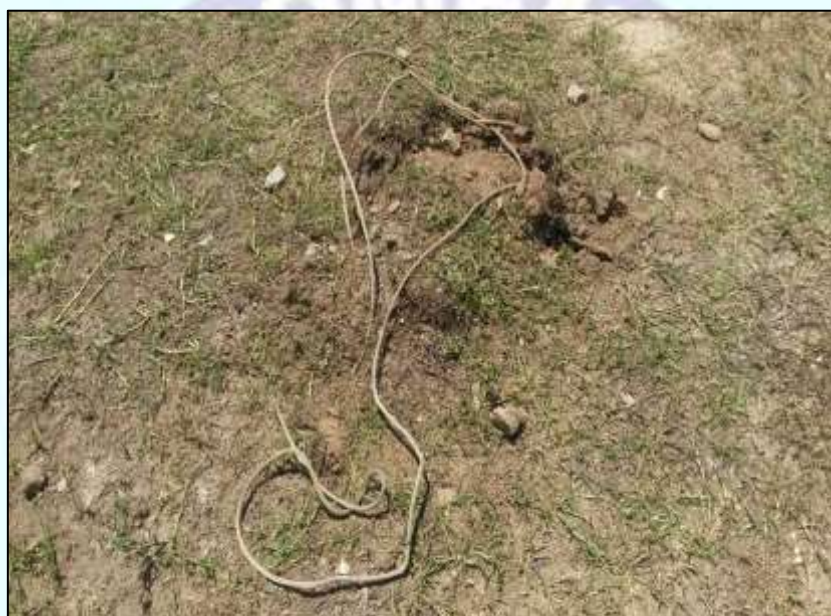
Figura 3 - Detalhe do cabo preso ao chão.

(ii) área de segurança: a área de pouso deve ser envolvida por uma área de segurança, isenta de obstáculos, com superfície em nível não superior ao da área de pouso, estendendo-se além dos limites dessa área por metade do cumprimento total do helicóptero a ser utilizado;

Sendo assim, houve o descumprimento do regulamento supracitado, pois a operação tornou-se frequente e havia obstáculo na área de segurança. Este fato aumentou o risco de uma ocorrência, pois a utilização de área não homologada diversas vezes incrementa a exposição da aeronave e dos tripulantes ao perigo.

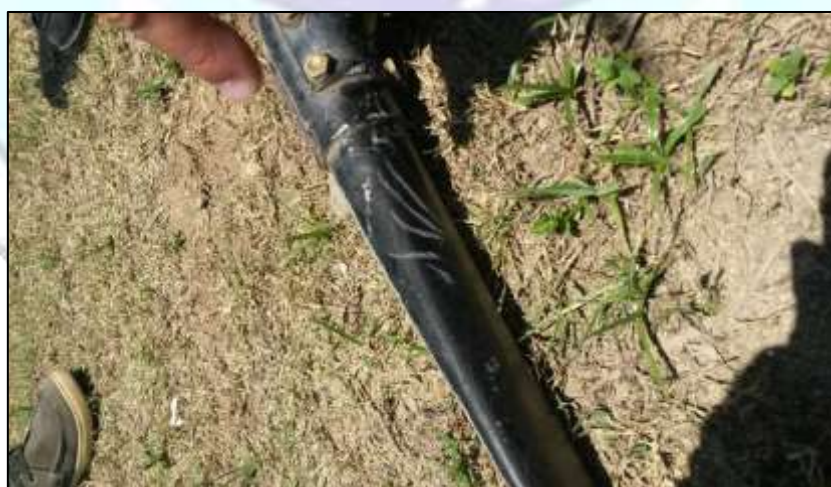
- o cabo prendeu-se ao esqui no momento do pouso, quando a aeronave deslizou por cima dele, fazendo com que aquele rolasse para cima do esqui, devido a sua dureza e, na decolagem, foi esticado até impedir o avanço da aeronave; ou

- ao iniciar a decolagem a aeronave pode ter realizado suave deslocamento para trás, vindo a prender o esqui no cabo que, durante o pairado, foi esticado e impediu o descolamento à frente do helicóptero.

Figura 4 - Marcas do cabo no esqui direito.
