## CENTRO DE INVESTIGAÇÃO E PREVENÇÃO DE ACIDENTES AERONÁUTICOS

### RELATÓRIO FINAL SIMPLIFICADO

DADOS DA OCORRÊNCIA			
Nº DA OCORRÊNCIA	DATA - HORA	INVESTIGAÇÃO	SUMA Nº
046/A/2015	26/MAR/2015 - 20:30 (UTC)	SERIPA II	A-046/CENIPA/2015
CLASSIFICAÇÃO DA OCORRÊNCIA	TIPO DA OCORRÊNCIA	COORDENADAS	
ACIDENTE	POUSO EM LOCAL NÃO PREVISTO	04°09'51"S	040°47'05"W
LOCALIDADE	MUNICÍPIO	UF	
ZONA RURAL	GUARACIABA DO NORTE	CE

DADOS DA AERONAVE		
MATRÍCULA	FABRICANTE	MODELO
PR-FBJ	PIPER AIRCRAFT	PA-34-220T
OPERADOR	REGISTRO	OPERAÇÃO
AGROMAQUINAS EMP. AGRICOLAS LTDA.	TPP	PRIVADA

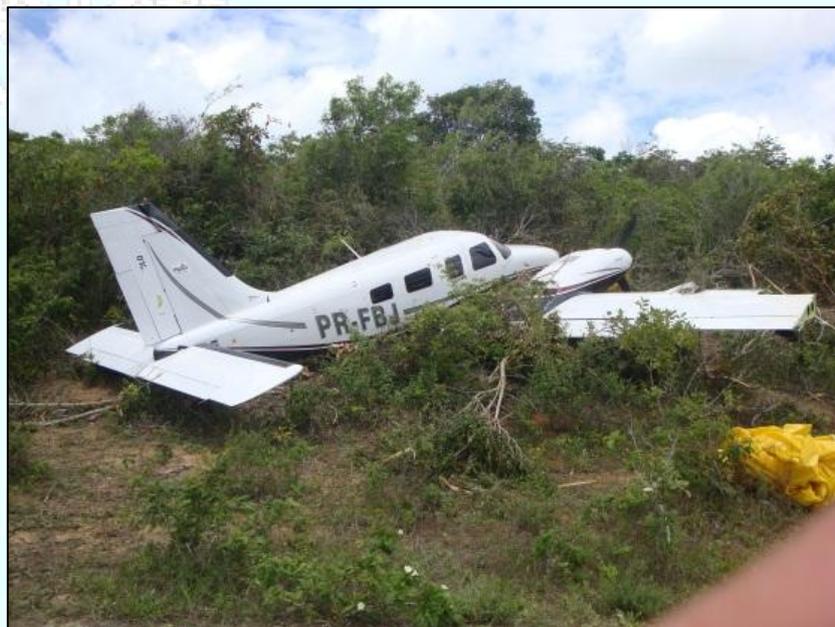
A aeronave teve danos substanciais.

Figura 1- situação da aeronave após o acidente.

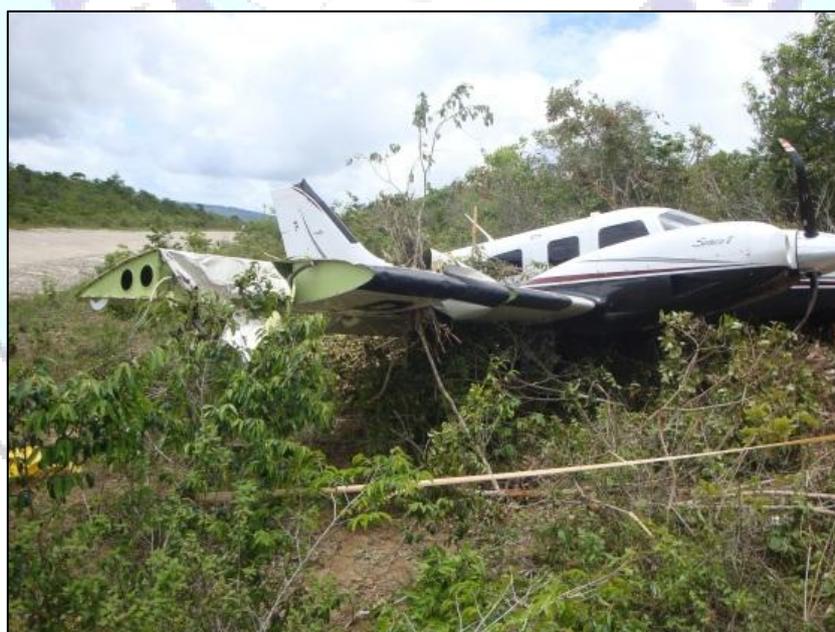
Figura 2 - situação da aeronave após o acidente. |

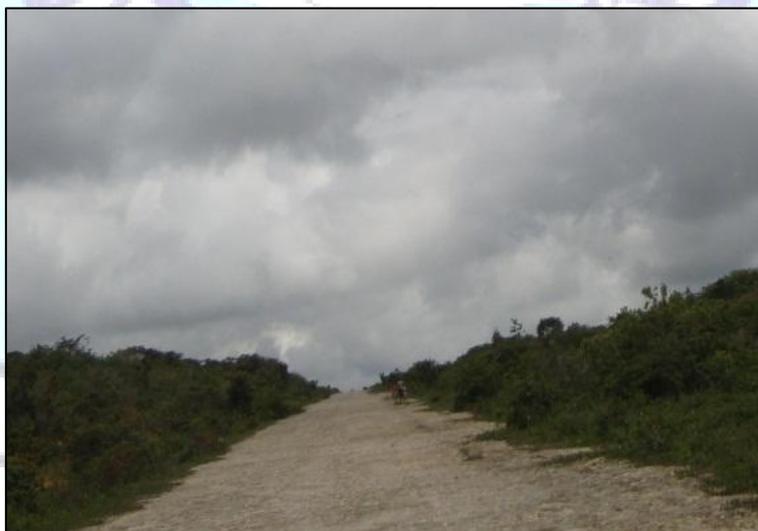
Houve o contato da vegetação existente nas laterais da pista de Guaraciaba do Norte com as pontas das asas da aeronave. Naquelas imediações, a largura da pista encontrava-se reduzida para aproximadamente 11 metros, sendo que a envergadura da aeronave era de 11,86 metros.

Figura 3 - Vista da pista utilizada para o pouso de emergência.

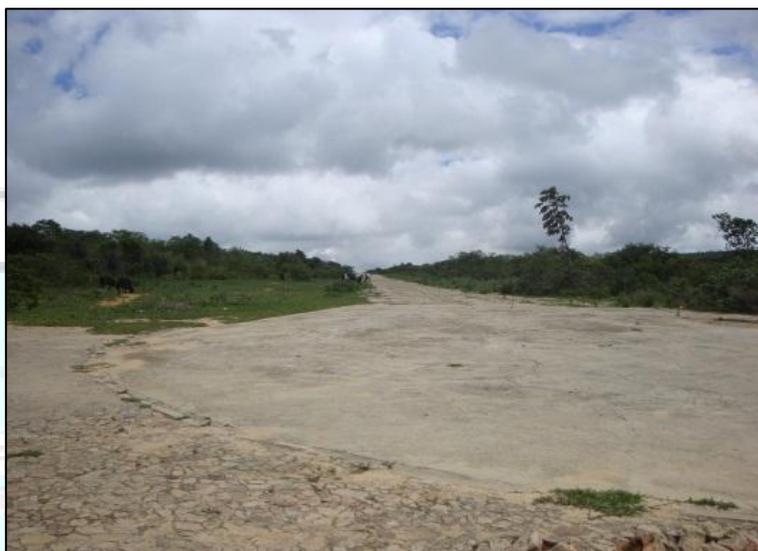
Figura 4 - Vista da pista utilizada para o pouso de emergência.

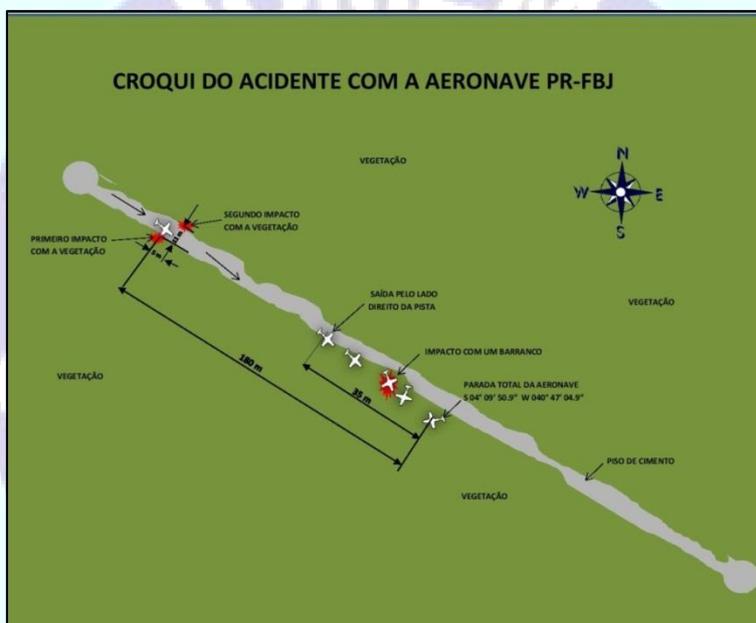
Figura 5 - Croqui do acidente.

- j) na corrida após o pouso, houve o contato das pontas das asas da aeronave e a vegetação existente nas laterais da pista;
- k) houve a perda de controle do avião no solo e a sua saída da pista para a direita;

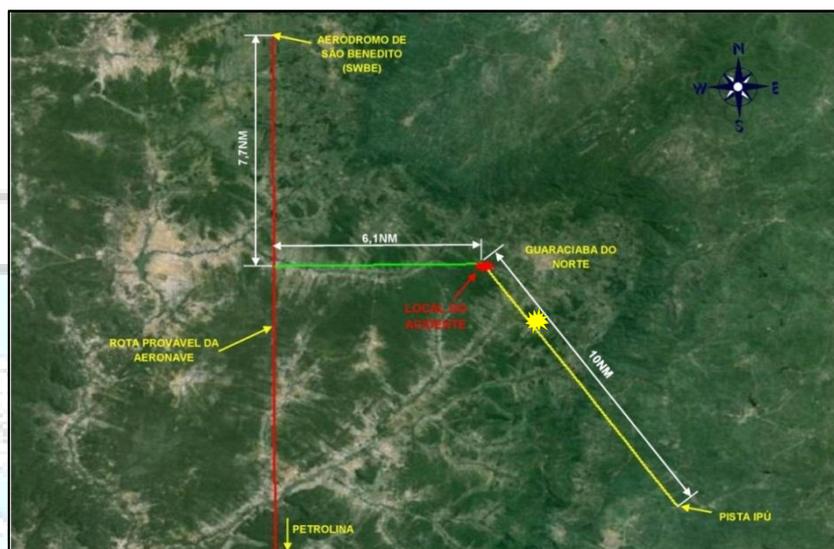
Analisando-se os gráficos de performance, a Comissão de Investigação verificou que a altitude e o peso no momento da falha do motor, permitiriam que a aeronave chegasse ao destino previsto, que distava somente 9 NM.

A distância entre as pistas situadas nos municípios de Guaraciaba do Norte e de Ipu era de aproximadamente 10 NM, e a distância entre Guaraciaba do Norte e o destino relatado no plano de voo (SWBE) era de aproximadamente 09 NM.

Figura 6 - Rota aproximada da aeronave.
