2. Histórico do voo

3. Comentários/Pesquisas

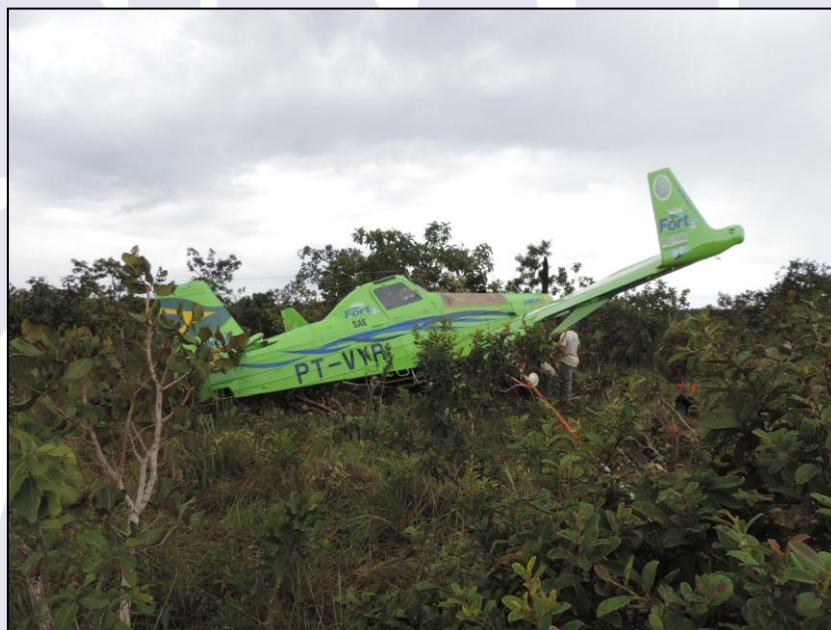
Figura 1 – Aeronave após o pouso forçado.

Na Ação Inicial, constatou-se que, no momento em que colidiu contra o solo, o motor da aeronave estava gerando pouca ou nenhuma potência.

- m) o relatório emitido pelo DCTA concluiu que não foram encontradas discrepâncias que pudessem indicar a falha do motor antes do acidente;
- n) a aeronave teve danos substanciais; e

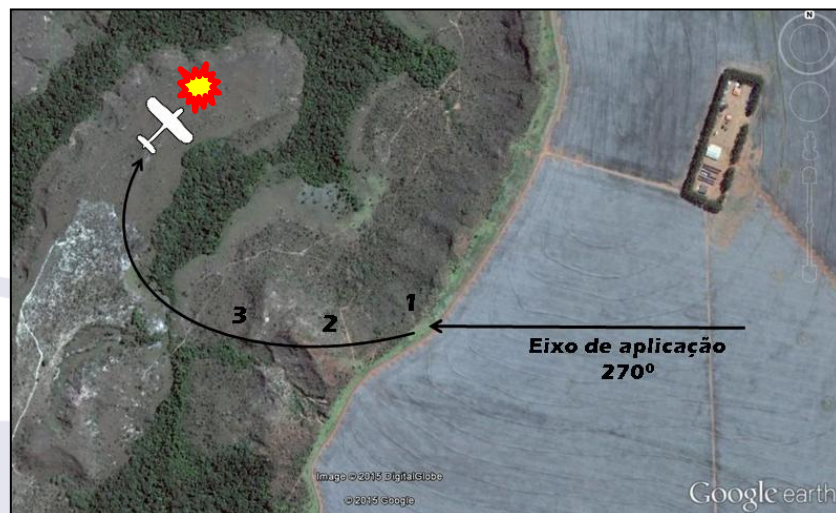
Segundo informações do piloto, este executava a aplicação com manobras em carrossel quando ocorreu a falha do motor (ponto 1 do croqui). O piloto ouviu o alarme da buzina de estol, baixou o nariz da aeronave e alijou a carga existente no *hopper* (ponto 2 do croqui).

Ato contínuo, mudou a seletora de combustível do tanque esquerdo para o direito e tentou o reacendimento, não obtendo sucesso (ponto 3 do croqui).

Em função da baixa altura, o piloto optou por um pouso forçado na área mostrada na figura 2.

Figura 2 – Croqui da área de pulverização e do local de pouso forçado

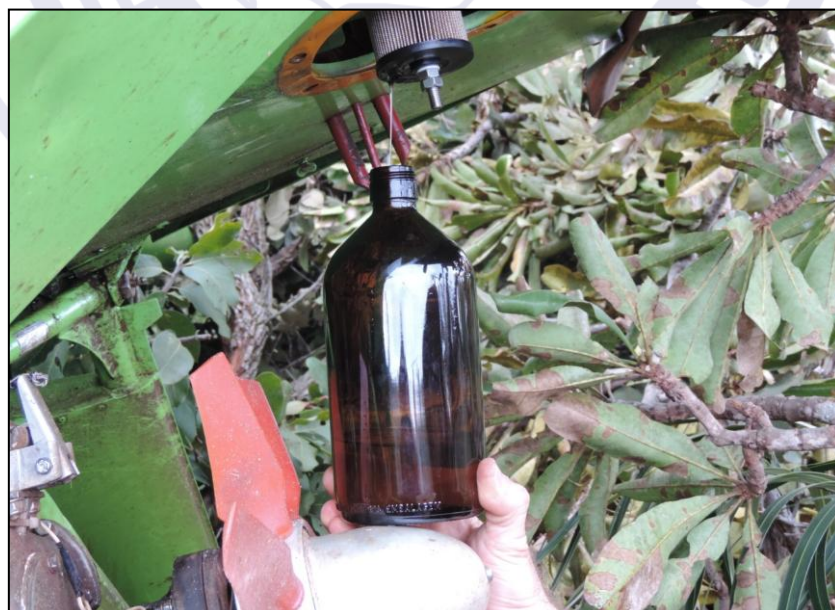
Foram coletadas amostras do combustível existente no filtro e no tanque direito da aeronave.

Figura 3 - Coleta de combustível remanescente do filtro.

De acordo com o Relatório emitido pela Divisão de Propulsão Aeronáutica, do Departamento de Ciência e Tecnologia Aeroespacial (DCTA), os ensaios físico-químicos realizados nas amostras de combustível coletadas indicaram a sua conformidade com os padrões vigentes.
