2. Histórico do voo

3. Comentários/Pesquisas

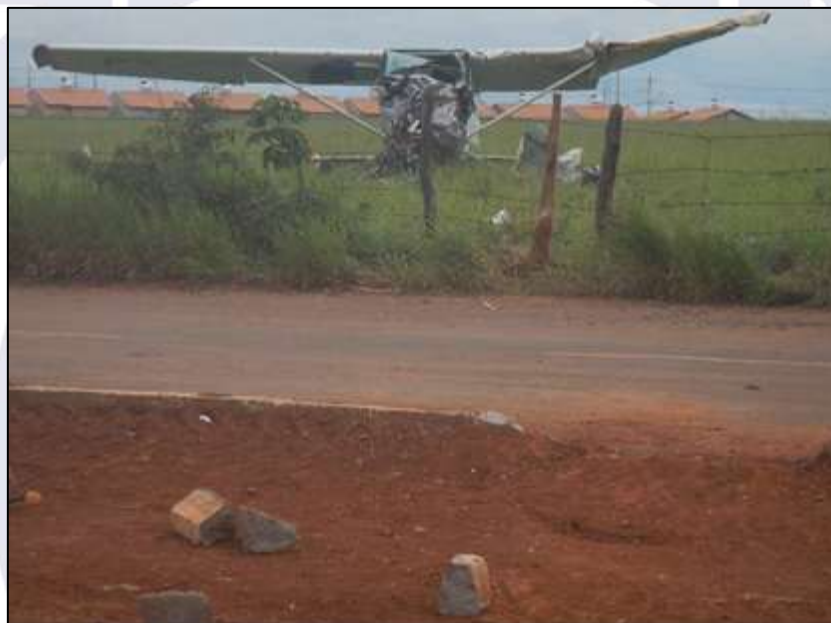
A aeronave teve danos substanciais no motor, em toda a extensão da fuselagem, asa esquerda, estabilizador vertical e trem de pouso.

Figura 1 - Aeronave após a parada total.

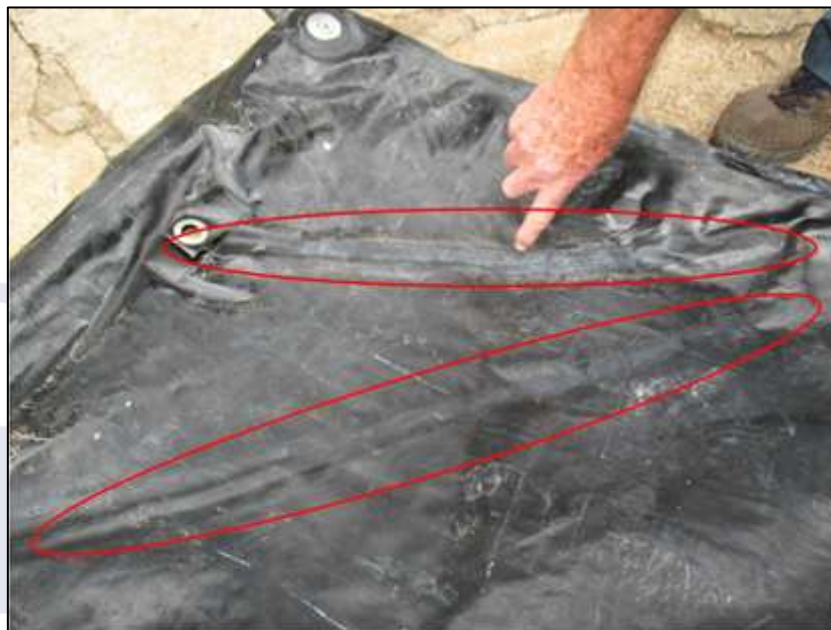
Também foram observados enrugamentos (Figura 2), na célula de combustível da aeronave, que podem acumular água, conforme publicado na *Safety Recommendation A-83-3 through-11* do *National Transport Safety Board (NTSB)* à *Federal Aviation Administration*, (FAA), a seguir:

Ainda, segundo o documento, em modelos de aeronave com células de combustível de borracha flexível do tipo bexiga (*flexible rubberized bladder-type fuel cells*), como o modelo C-182P investigado, a água pode ficar aprisionada ou represada dentro das células, devido às superfícies irregulares, rugas ou sulcos. Como resultado, alguma porção de água pode não fluir ou migrar para o cárter das células, onde poderia ser detectada e drenada durante a inspeção normal de pré-voo, podendo permanecer assim, não detectada, mesmo após repetidos procedimentos de drenagem rápida.

Figura 2 - Enrugamento na célula de combustível.

Assim sendo, é provável que, mesmo após longo período de inatividade da aeronave PT-KDZ, onde ficou exposta à chuva em determinados momentos, os procedimentos de drenagem de água dos tanques de combustível não tenham sido executados, conforme as orientações contidas tanto na *Cessna Owner Advisory SE 82-36A*, como nos demais documentos, permitindo que alguma quantidade de água permanecesse aprisionada nos enrugamentos das células de combustível. Com os

movimentos da aeronave durante o voo, é possível que a água tenha ingressado na linha de alimentação de combustível, provocando o apagamento do motor.

Para mitigar o problema, o fabricante da aeronave emitiu na *Cessna Owner Advisory SE 82-36A*, uma série de procedimentos recomendados para detectar, eliminar e prevenir a contaminação do combustível. Dentre as condutas recomendadas a serem aplicadas, antes da realização de um voo, caso seja detectada a presença de água no sistema de combustível, destacam-se as seguintes:

[...]Drain several samples from each of the drains, paying particular attention to the drains located at the lowest spot in the fuel system (usually the fuel strainer, or the quick drain valves in the reservoir tanks on aircraft equipped with reservoir tanks.

Gently move the wings and/or lower the tail to the ground (on nose gear aircraft) to move the contaminants to the sampling points and assure that they are drained from the fuel system. Take repeated samples from all drain points until all contamination has been removed. [...]
