# COMANDO DA AERONÁUTICA CENTRO DE INVESTIGAÇÃO E PREVENÇÃO DE ACIDENTES AERONÁUTICOS

## RELATÓRIO FINAL SIMPLIFICADO

DADOS DA OCORRÊNCIA			
Nº DA OCORRÊNCIA	DATA - HORA	INVESTIGAÇÃO	SUMA Nº
051/A/2015	04/ABR/2015 – 13:00 (UTC)	SERIPA V	A-051/CENIPA/2015
CLASSIFICAÇÃO DA OCORRÊNCIA	TIPO DA OCORRÊNCIA	COORDENADAS	
ACIDENTE	COM TREM DE POUSO	27°40'14"S	048°33'11"W
LOCALIDADE	MUNICÍPIO	UF	
AERÓDROMO DE FLORIANÓPOLIS - SBFL	FLORIANÓPOLIS	SC

DADOS DA AERONAVE		
MATRÍCULA	FABRICANTE	MODELO
PR-FLM	PIPER AIRCRAFT	PA-34-200
OPERADOR	REGISTRO	OPERAÇÃO
FLORIPA F. TRAIN. E. DE AV. CIV. LTD EPP	PRI	INSTRUÇÃO

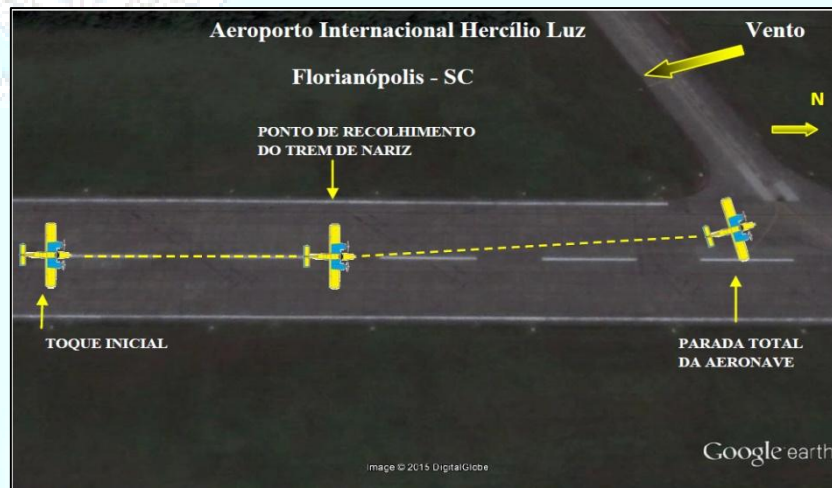
Figura 1 – Croqui do local do acidente.

Na realização do terceiro procedimento de toque e arremetida, o trem do nariz recolheu ao tocar o solo (Figura 1).

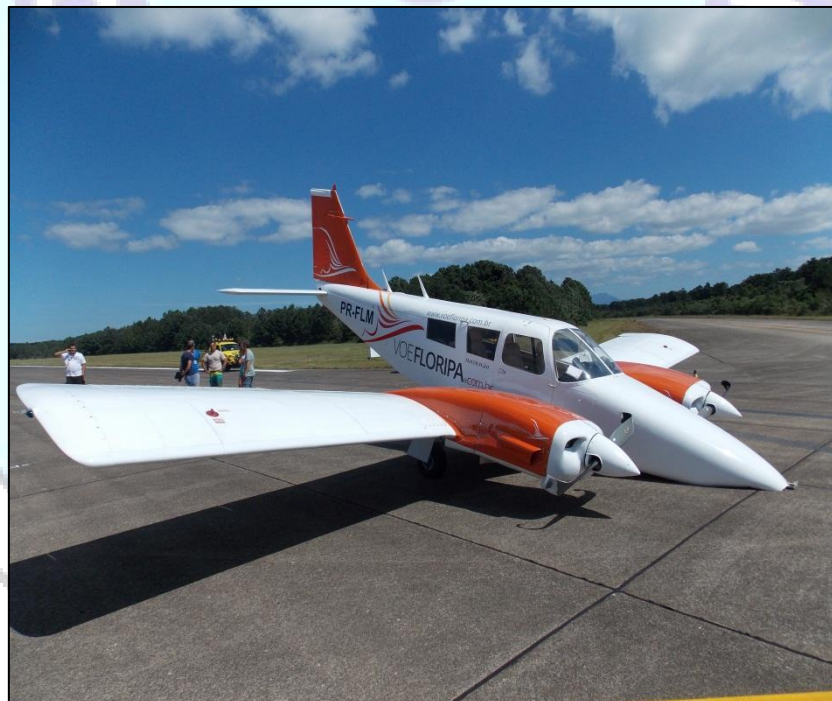
Figura 2 - Posição final e danos à aeronave.

A aeronave teve danos em ambas as hélices, motores, fuselagem frontal e quebra do trem de pouso da bequilha (Figuras 2 e 3).

Durante a ação inicial, foi constatada a quebra do suporte de fixação do atuador do trem do nariz. A quebra se deu em apenas um dos furos de fixação e o atuador ficou preso ao suporte por apenas um orifício de fixação.

Observou-se, também, que este orifício estava ovalizado e que apresentava dimensões irregulares, estando em desacordo com as medidas previstas na Tabela 3 do *Service Bulletin* (SB) Nº 1123C da PIPER Aircraft, de 30MAI2013. Tal discrepância pode acarretar o não travamento do trem de pouso de nariz na posição embaixo.

Após análise visual e estereoscópica do componente PN 95724-000 *Actuator Mount Bracket* do trem de pouso do nariz da aeronave PA-34-200 PR-FLM, foi emitido um relatório em 26 de agosto de 2015 cujo parecer apontou que a fratura apresentava característica típica de falha por sobrecarga aplicada ao material. Não foram encontrados indícios de corrosão nem fadiga de material.

Aplicação compulsória da AD 2005-13-16, de 8 de agosto de 2005, a todos os números de série dos modelos PA-34-200, PA-34-200T e PA-34-220T e que pretende detectar, corrigir e prevenir falhas em certos componentes do trem de pouso de nariz. Alerta também que o não cumprimento das medidas e parâmetros previstos do SB 1123C da *PIPER Aircraft* poderá acarretar o não travamento do trem de pouso de nariz na posição embaixo.

Recomenda-se divulgar às oficinas de manutenção e mantenedores das aeronaves SÊNeca modelo PA-34-200 as orientações constantes no Informativo de Prevenção (InfoPrev) SERIPA V N° 01/AGOSTO/2015, referentes ao recolhimento involuntário do trem de pouso de nariz por pane no suporte do amortecedor e por montagem incorreta do parafuso amortecedor de vibrações, por representarem situações de risco que já resultaram em acidentes aeronáuticos.
