# COMANDO DA AERONÁUTICA CENTRO DE INVESTIGAÇÃO E PREVENÇÃO DE ACIDENTES AERONÁUTICOS

## RELATÓRIO FINAL SIMPLIFICADO

DADOS DA OCORRÊNCIA			
Nº DA OCORRÊNCIA	DATA - HORA	INVESTIGAÇÃO	SUMA Nº
058/A/2013	23/MAR/2013 – 13:40 (UTC)	SERIPA IV	A-058/CENIPA/2013
CLASSIFICAÇÃO DA OCORRÊNCIA	TIPO DA OCORRÊNCIA	COORDENADAS	
ACIDENTE	PERDA DE CONTROLE NO SOLO	20°28'44"S	053°35'16"W
LOCALIDADE	MUNICÍPIO	UF	
FAZENDA PRIMAVERA	RIBAS DO RIO PARDO	MS

DADOS DA AERONAVE		
MATRÍCULA	FABRICANTE	MODELO
PT-VVK	EMBRAER	EMB-202A
OPERADOR	REGISTRO	OPERAÇÃO
CARVOARIA ANANMOMA LTDA.	TPP	AGRÍCOLA

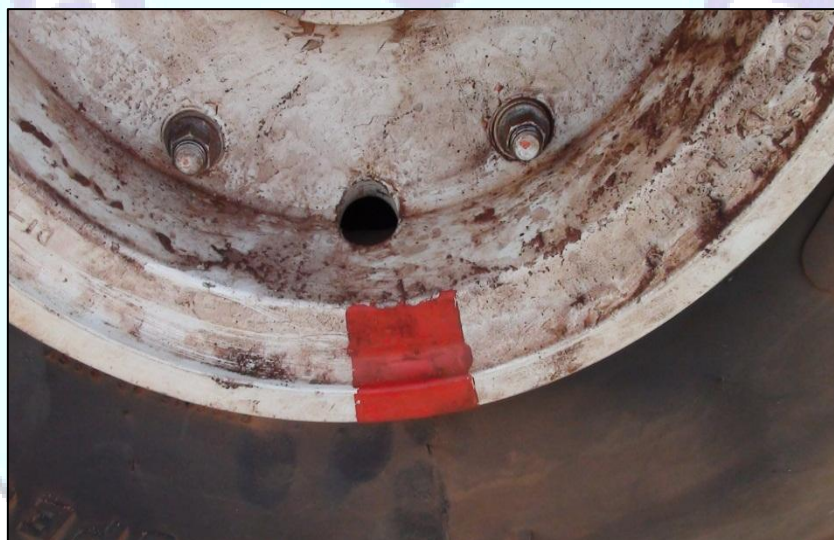
Durante a ação inicial foi constatado que o pneu esquerdo havia girado em relação à roda e que estava sem a sua válvula de calibração (figura 1).

Figura 1 - Visão aproximada do local da válvula.

A câmara rasgada ou furada pode ter causado a baixa pressão e isso pode ter feito com o que o referido pneu perdesse a sua pressão; fazendo a aeronave guinar para a esquerda na corrida pós pouso.

O tripulante foi alertado sobre a importância de um completo *check* externo na aeronave antes do voo, observando todos os detalhes previstos em *check list*.
