COMANDO DA AERONÁUTICA
CENTRO DE INVESTIGAÇÃO E PREVENÇÃO DE
ACIDENTES AERONÁUTICOS

RELATÓRIO FINAL SIMPLIFICADO (SUMA)

DADOS DA OCORRÊNCIA			
Nº DA OCORRÊNCIA	DATA - HORA	INVESTIGAÇÃO	SUMA Nº
062/A/2015	22/ABR/2015 - 12:45 (UTC)	SERIPA IV	A-062/CENIPA/2015
CLASSIFICAÇÃO DA OCORRÊNCIA	TIPO DA OCORRÊNCIA	COORDENADAS	
ACIDENTE	PERDA DE CONTROLE NO SOLO	21°12'12"S	048°50'53"W
LOCALIDADE	MUNICÍPIO	UF	
FAZENDA BELA VISTA	PINDORAMA	SP

DADOS DA AERONAVE		
MATRÍCULA	FABRICANTE	MODELO
PT-UTT	NEIVA	EMB-202A
OPERADOR	REGISTRO	OPERAÇÃO
ASA AVIACAO E SERV.AEROAGRÍCOLAS LTDA.	SAE-AG	AGRÍCOLA

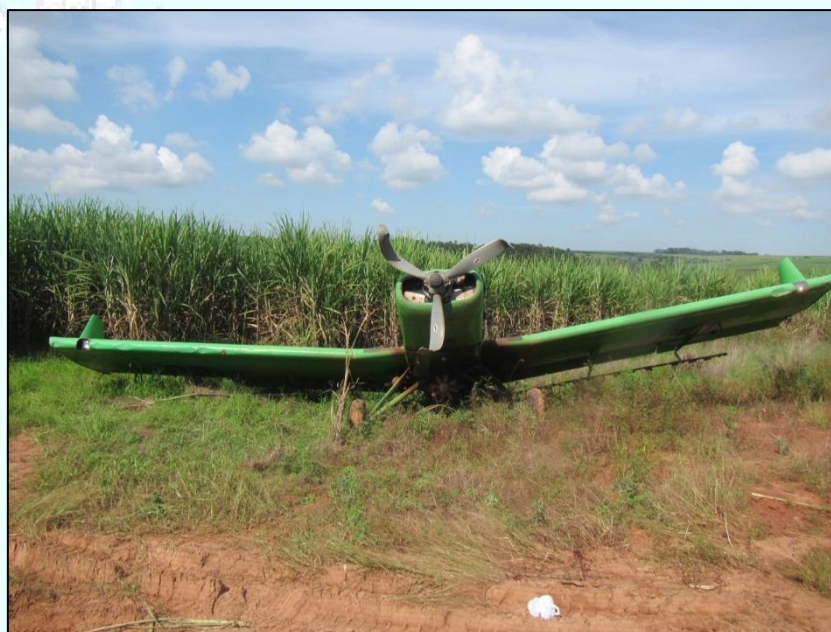
Após percorrer todo o comprimento de pista disponível (550m), o piloto não obteve sucesso na manobra de decolagem e colidiu a asa direita contra um canalial na lateral da pista em uso, girando 180° e derrapando em um declive de aproximadamente 150m até a parada total.

O piloto saiu ileso e a aeronave teve danos substanciais.

Figura 1 - Aeronave após a parada total. |

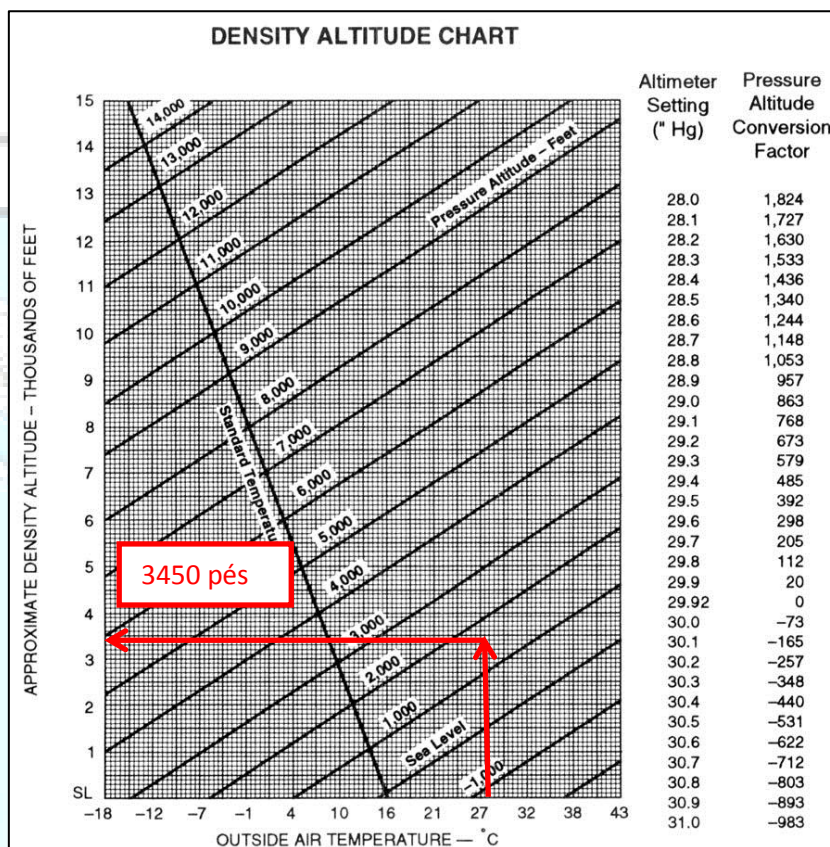
Inserindo-se a temperatura e altitude-pressão do momento do acidente no gráfico Altitude-Densidade (AD) da figura 2, ou ainda utilizando o algoritmo para o cálculo, o valor obtido foi de 3.450 pés.

Figura 2 – Carta de altitude densidade em função da temperatura

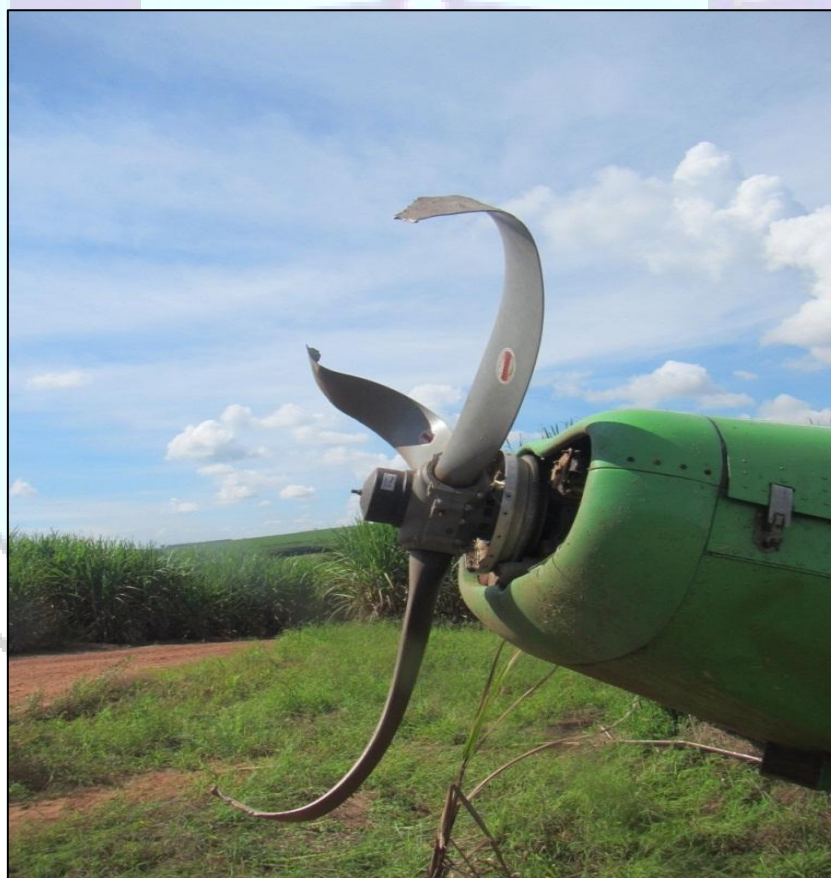
As deformações nas pás da hélice após o acidente evidenciaram que a aeronave desenvolvia potência, descartando-se a possibilidade de falha no grupo motopropulsor. As Cadernetas de Célula, Motor e Hélice encontravam-se desatualizadas, com ausência de alguns lançamentos, assinaturas e identificações, conforme preconizava a legislação em vigor.

Figura 3 - Deformação das pás da hélice
