COMANDO DA AERONÁUTICA CENTRO DE INVESTIGAÇÃO E PREVENÇÃO DE ACIDENTES AERONÁUTICOS

RELATÓRIO FINAL SIMPLIFICADO

DADOS DA OCORRÊNCIA			
Nº DA OCORRÊNCIA	DATA - HORA	INVESTIGAÇÃO	SUMA Nº
066/A/2015	01/MAIO/2015 – 17:00 (UTC)	SERIPA VI	A-066/CENIPA/2015
CLASSIFICAÇÃO DA OCORRÊNCIA	TIPO DA OCORRÊNCIA	COORDENADAS	
ACIDENTE	FALHA DO MOTOR EM VOO	16°02'13"S	047°10'23"W
LOCALIDADE	MUNICÍPIO	UF	
FAZENDA SANTA MATILDE	CABECEIRA GRANDE	MG

DADOS DA AERONAVE		
MATRÍCULA	FABRICANTE	MODELO
PT-RKA	NEIVA	EMB-711ST
OPERADOR	REGISTRO	OPERAÇÃO
PARTICULAR	TPP	PRIVADA

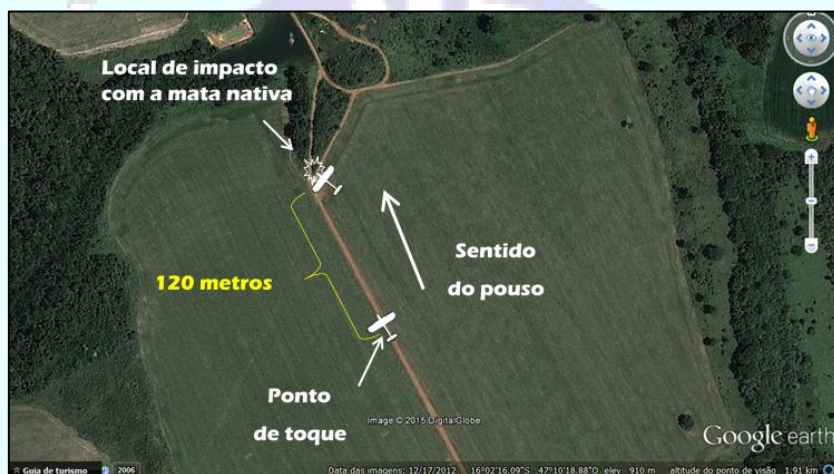
Figura 1 – Croqui do local de pouso forçado.

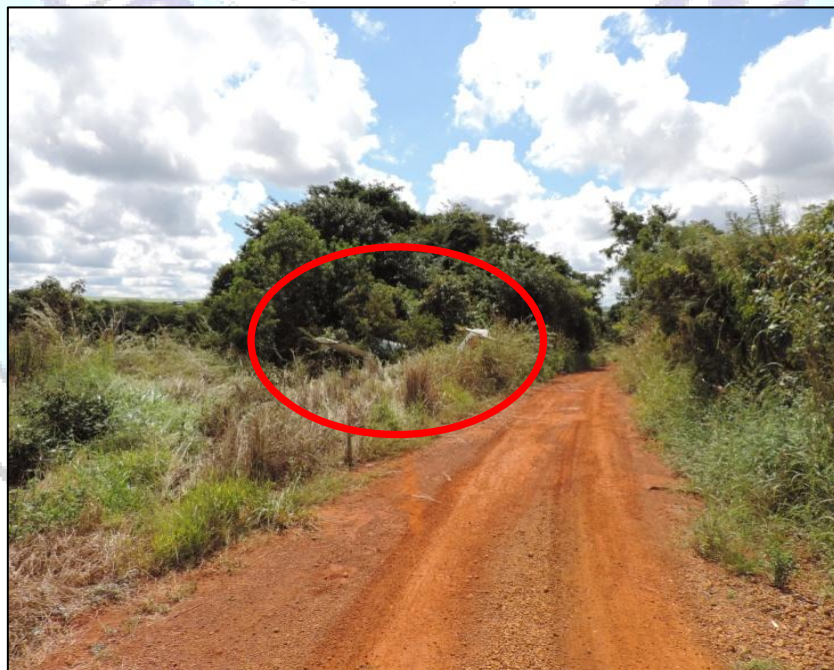
Figura 2 – Estrada de terra utilizada para o pouso forçado. Ao fundo, a aeronave.

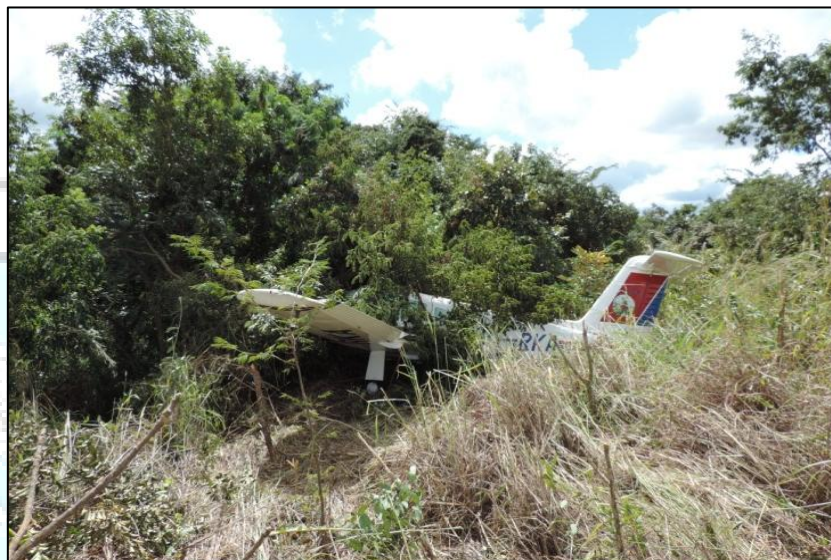
Após o pouso, a aeronave colidiu contra uma área de mata nativa, acarretando parada brusca e danos substanciais ao monomotor.

Houve avarias à fuselagem, asas, hélices e trem de pouso.

Figura 3 – Aeronave após o pouso forçado.

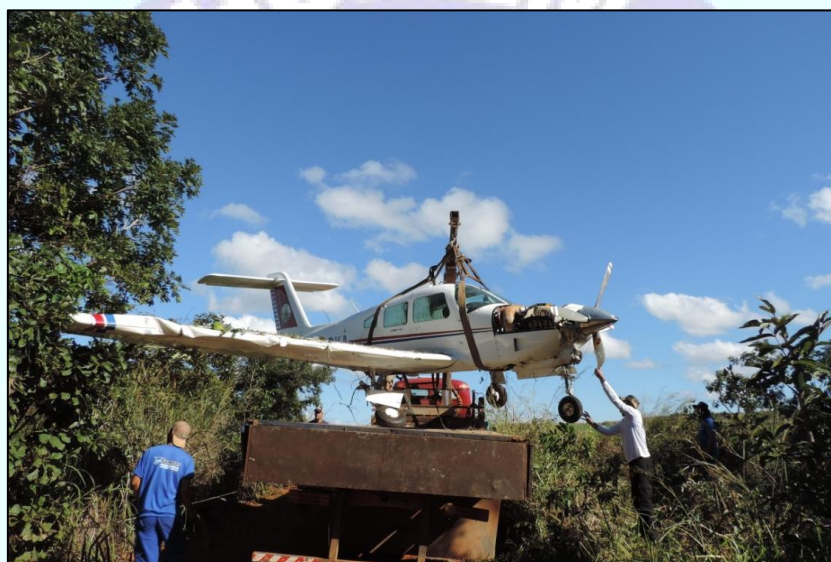
Figura 4 – Aeronave sendo retirada do local.

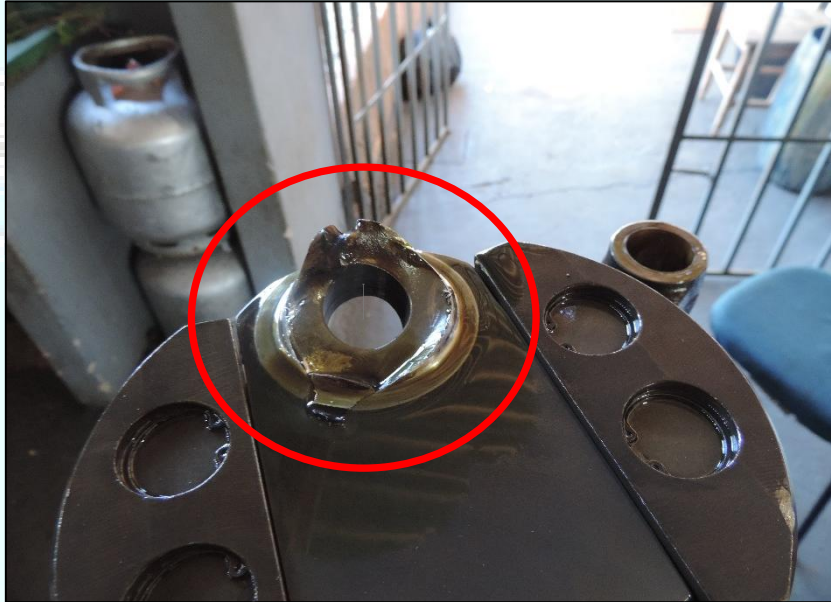
Durante a abertura do motor, foram constatadas a ruptura do eixo de manivelas e a quebra do pistão nº 3.

Figura 5 – Eixo de manivelas fraturado.

As peças fraturadas foram enviadas para análise no Departamento de Ciência e Tecnologia Aeroespacial (DCTA). Concluiu que o eixo de manivelas falhou pelo mecanismo de fadiga, provavelmente devido a desbalanceamento, e a fratura do pistão ocorreu por sobrecarga em decorrência da falha do eixo de manivelas.

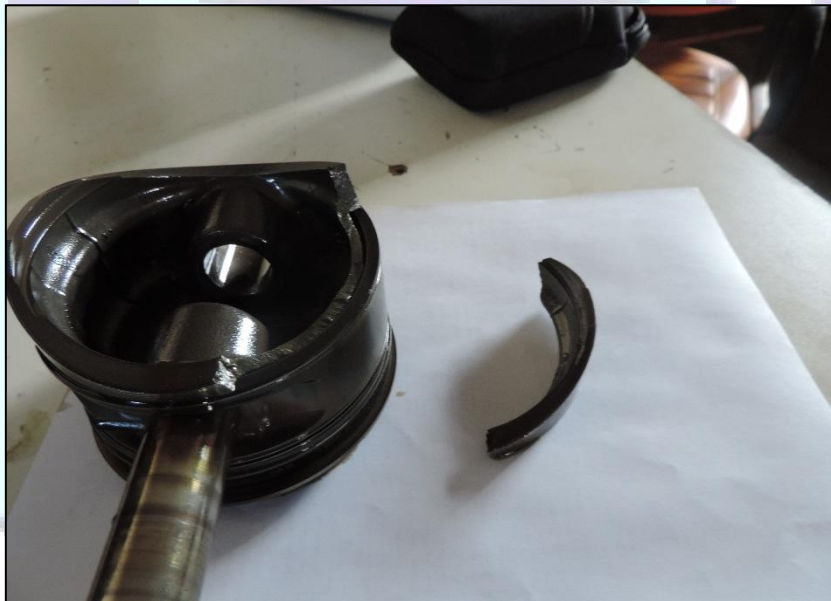
Figura 6 – Pistão nº 3 fraturado.

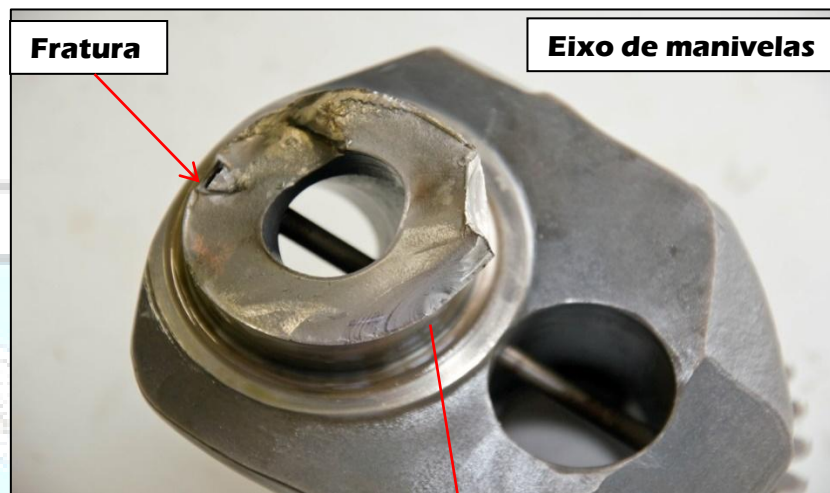
Figura 7 – Vista geral da fratura

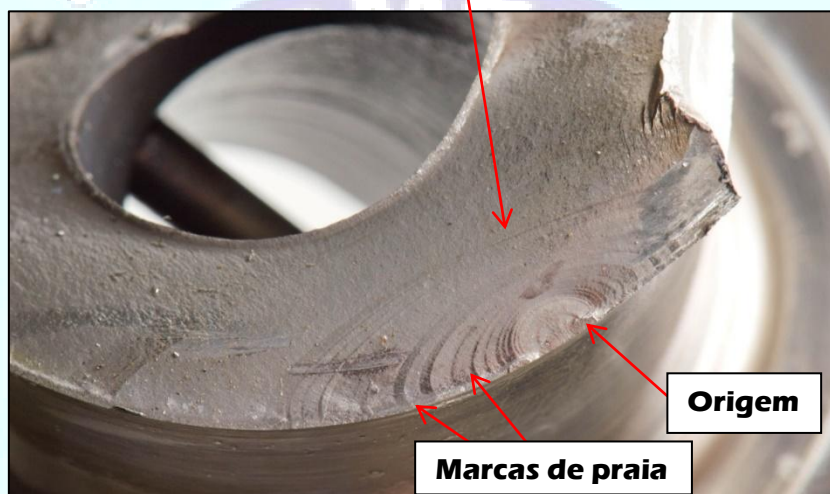
Figura 8 - Detalhe da região de início da fratura: observam-se marcas de praia indicativas de fadiga.
