## CENTRO DE INVESTIGAÇÃO E PREVENÇÃO DE ACIDENTES AERONÁUTICOS

### RELATÓRIO FINAL SIMPLIFICADO (SUMA)

DADOS DA OCORRÊNCIA			
Nº DA OCORRÊNCIA	DATA - HORA	INVESTIGAÇÃO	SUMA Nº
073/A/2015	17/MAI/2015 - 17:40	SERIPA II	A-073/CENIPA/2015
CLASSIFICAÇÃO DA OCORRÊNCIA	TIPO DA OCORRÊNCIA	COORDENADAS	
ACIDENTE	PERDA DE CONTROLE NO SOLO	10°59'07"S	037°04'24"W
LOCALIDADE	MUNICÍPIO	UF	
AERÓDROMO SANTA MARIA (SBAR)	ARACAJU	SE

DADOS DA AERONAVE		
MATRÍCULA	FABRICANTE	MODELO
PT-WLE	MAULE AIRCRAFT	M-6-235
OPERADOR	REGISTRO	OPERAÇÃO
PARTICULAR	TPP	PRIVADA

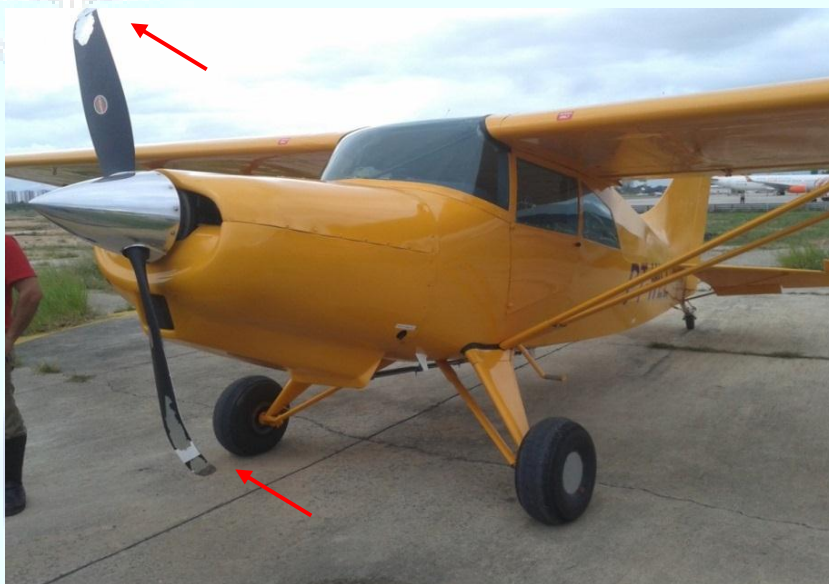
Depois de efetuar o lançamento, durante a corrida após o pouso, o piloto perdeu o controle direcional da aeronave, impactando as pontas das pás da hélice contra o terreno e saindo da pista à direita.

Figura 1 - Aeronave em SBAR após a ocorrência. |

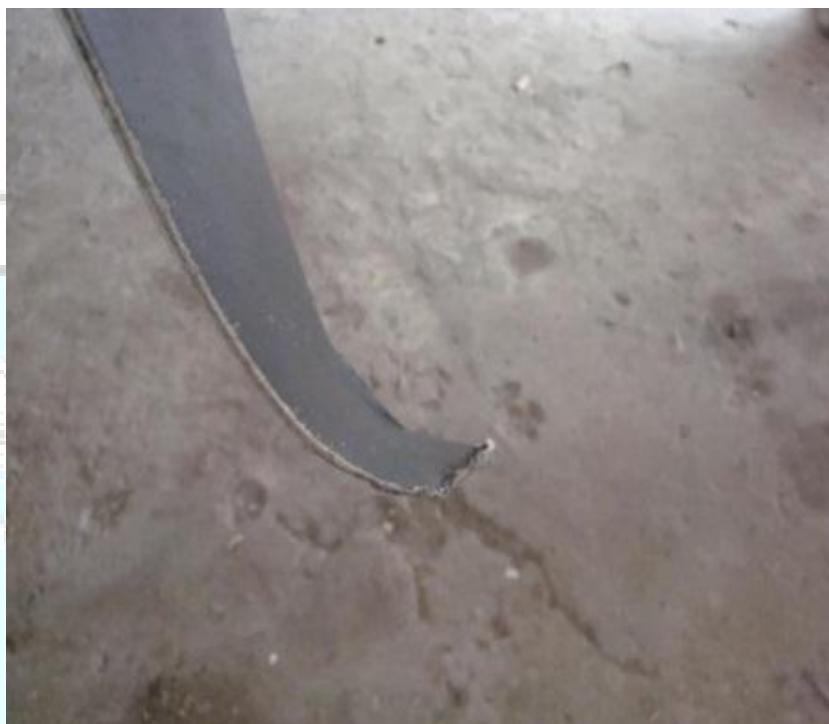
Figura 5 - Pás da hélice da aeronave após o translado até SNAU. |

- k) a aeronave apresentou danos graves nas duas pás da hélice;
- l) após a ocorrência, a aeronave foi abastecida e prosseguiu voando para SNAU sem a autorização da autoridade de investigação SIPAER;
