## 2. Histórico do voo

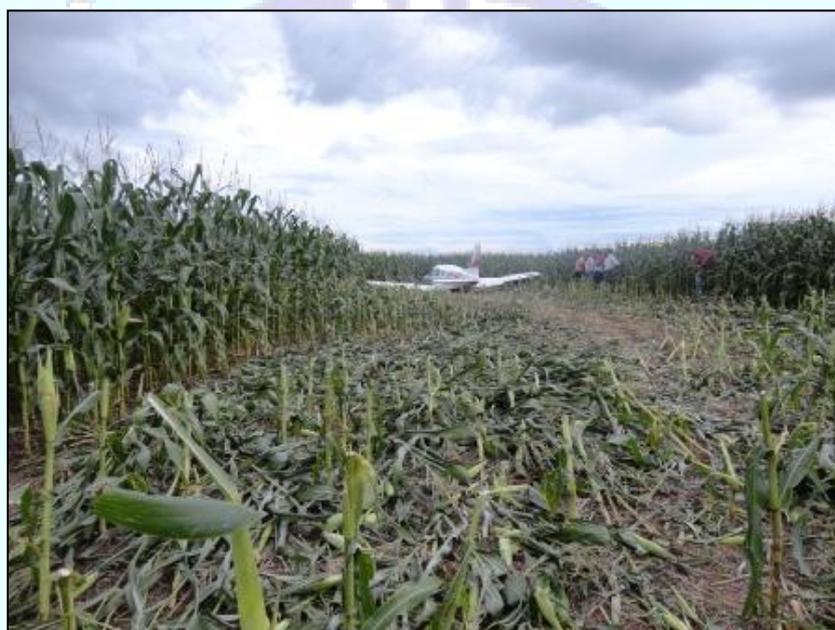
Durante a aproximação para o pouso em SWSI, já com o trem de pouso baixado e travado, o motor perdeu potência. O piloto efetuou os procedimentos de emergência, acionando a bomba de combustível e posicionando todos os manetes à frente. O motor recuperou potência momentaneamente, apagando logo em seguida. Na sequência, foram realizados os procedimentos de corte do motor e pouso de emergência.

O pouso forçado ocorreu em uma lavoura de milho ao lado do Aeroporto de Sinop, MT.

Figura 1 – Trajetória da aeronave após o pouso.

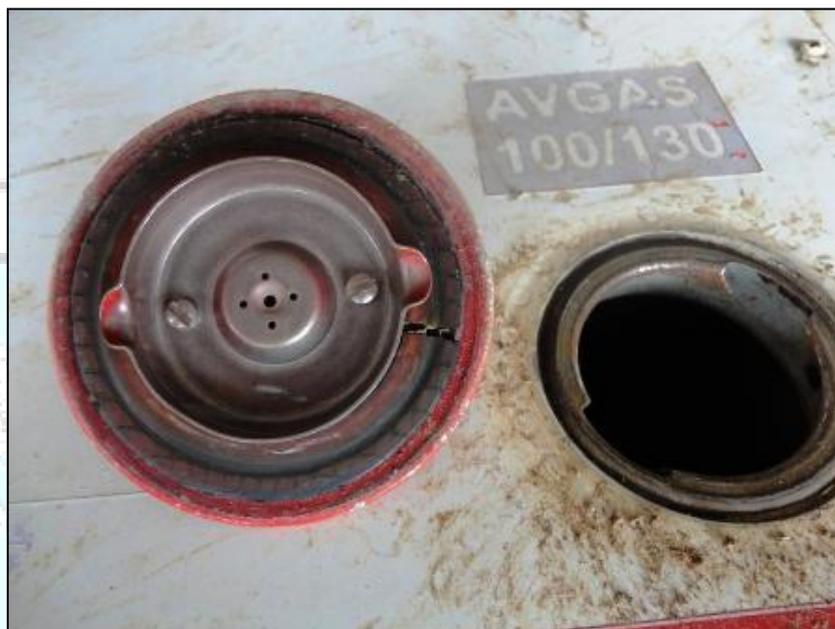
Durante a Ação Inicial, verificou-se a presença de água no sistema de combustível da aeronave.

Nos exames posteriores, constatou-se que o anel de vedação da tampa do bocal de abastecimento do tanque esquerdo da aeronave apresentava rachaduras que possibilitavam a entrada de água da chuva (Figura 2).

Figura 2 – Tampa do tanque da asa esquerda com rachadura no anel de vedação.

Em função dos vestígios de água na válvula distribuidora de combustível, injetora de combustível, filtro de combustível de baixa pressão e tanque esquerdo, é provável que tal subitem não tenha sido verificado adequadamente quando da “Inspeção de 100 Horas” realizada na oficina MANAV Manutenção de Aeronaves Ltda. – CHE 7304-05/ANAC.

- l) o anel de vedação da tampa de abastecimento do tanque esquerdo apresentava avarias que possibilitavam a entrada de água no sistema de combustível;

Realizar gestões junto à oficina MANAV Manutenção de Aeronaves Ltda., a fim de avaliar se os procedimentos de manutenção desta estão em conformidade com o Manual de Manutenção do PA-28R-200, emitido pela *Piper Aircraft Corporation*, em especial o item E – *WING GROUP*, subitem 13, do *Inspection Report*, referente à “Inspeção de 100 Horas”.
