CENTRO DE INVESTIGAÇÃO E PREVENÇÃO DE ACIDENTES AERONÁUTICOS

RELATÓRIO FINAL SIMPLIFICADO (SUMA)

DADOS DA OCORRÊNCIA			
Nº DA OCORRÊNCIA	DATA - HORA	INVESTIGAÇÃO	SUMA Nº
080/A/2015	29/MAI/2015 - 19:10 (UTC)	SERIPA III	A-080/CENIPA/2015
CLASSIFICAÇÃO DA OCORRÊNCIA	TIPO DA OCORRÊNCIA	COORDENADAS	
ACIDENTE	POUSO LONGO	20°44'41"S	042°50'31"W
LOCALIDADE	MUNICÍPIO	UF	
AERÓDROMO DE VIÇOSA	VIÇOSA	MG

DADOS DA AERONAVE		
MATRÍCULA	FABRICANTE	MODELO
PT-BDY	PIPER AIRCRAFT	PA-34-220T
OPERADOR	REGISTRO	OPERAÇÃO
BADIVA EMPREENDIMENTOS E PARTICIP. LTDA.	TPP	PRIVADA

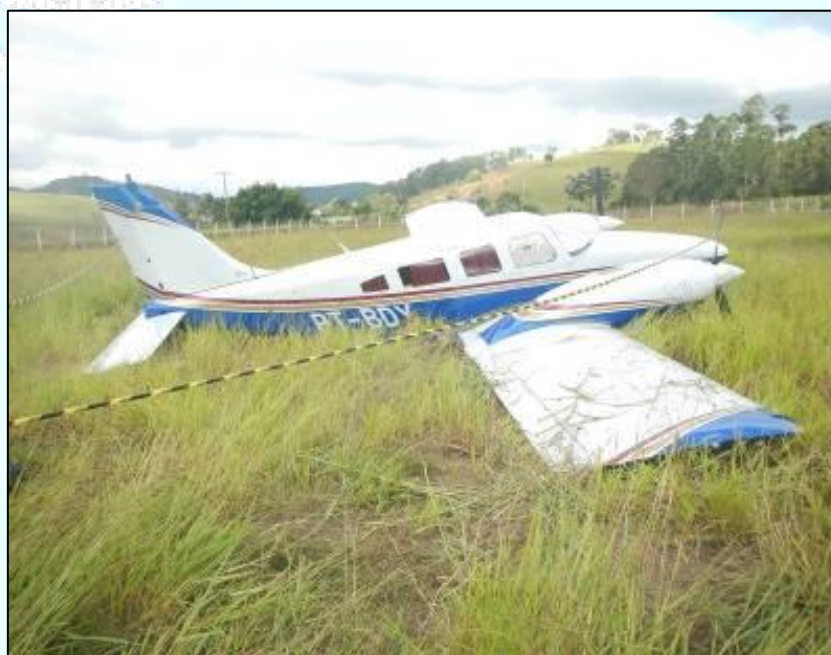
Após o pouso, a aeronave extrapou os limites da pista, vindo a colidir o trem de pouso com uma valeta de drenagem de águas pluviais, destampada (sem grelha), no prolongamento da pista.

Figura 1 - Vista direita da aeronave após a saída da pista.

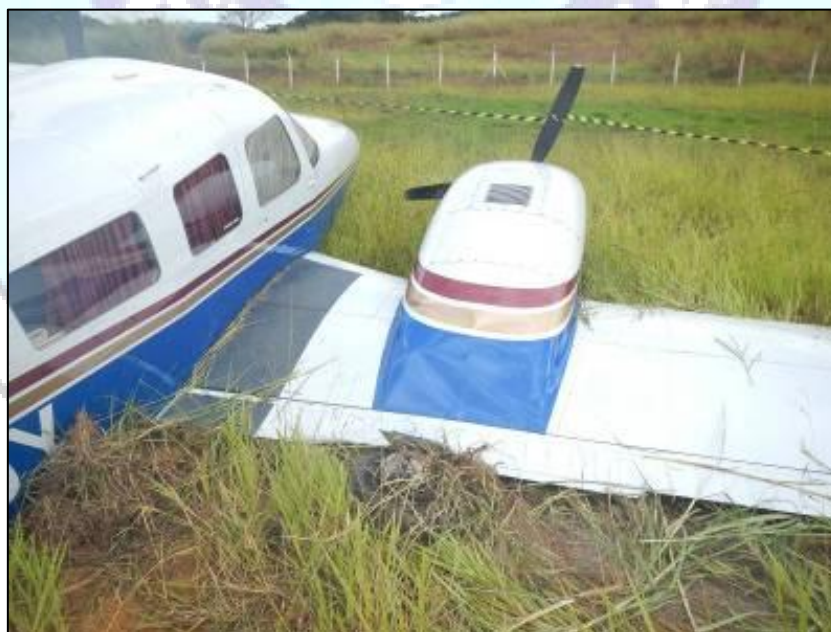
Com o impacto, houve a quebra do trem de pouso direito e danos na asa direita, aileron direito, flape direito, motor direito (parada brusca) e hélice direita.

Figura 2 - Vista da asa direita e trem de pouso direito danificado.

Existia uma vala de drenagem de águas pluviais no prolongamento da pista, dentro da faixa de pista do aeródromo, a qual não estava revestida (coberta), e acabou acarretando danos substanciais no trem de pouso direito da aeronave. Com o impacto e quebra do trem de pouso direito, houve enrugamento e danos nas partes internas da asa direita.

Determinar ao administrador do aeródromo de Viçosa que sejam tomadas medidas no intuito de cumprir os requisitos do RBAC 154, em especial aqueles sobre faixa de pista, com a finalidade de reduzir o risco de danos à aeronave que venha a sair da pista durante o pouso, bem como os requisitos do RBAC 153, sobre o monitoramento da condição física e operacional do aeródromo.

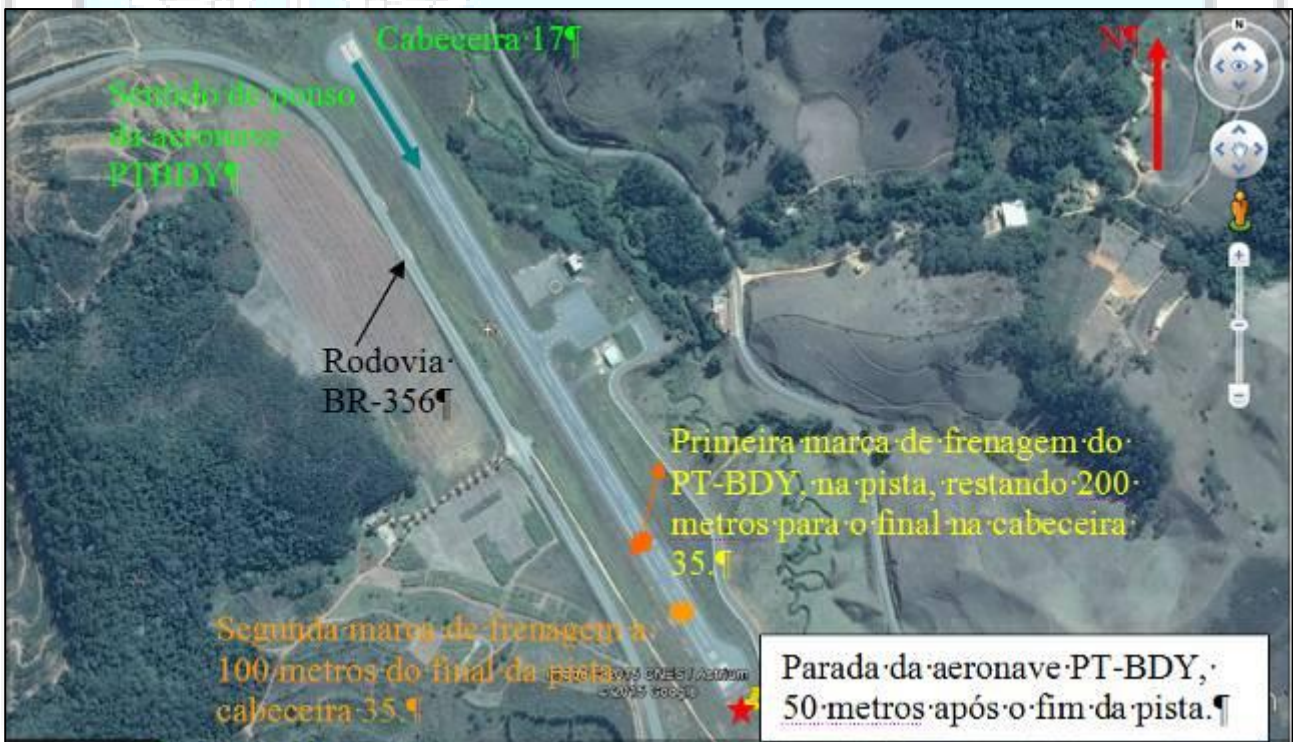
O piloto afirmou que só conseguiu fazer tocar a aeronave no solo quando se encontrava no meio da pista, aproximadamente. Como esta possui 900 metros de extensão, restavam cerca de 450 metros de comprimento para a parada da aeronave após o pouso.

Figura 3 - Croqui da trajetória da aeronave.

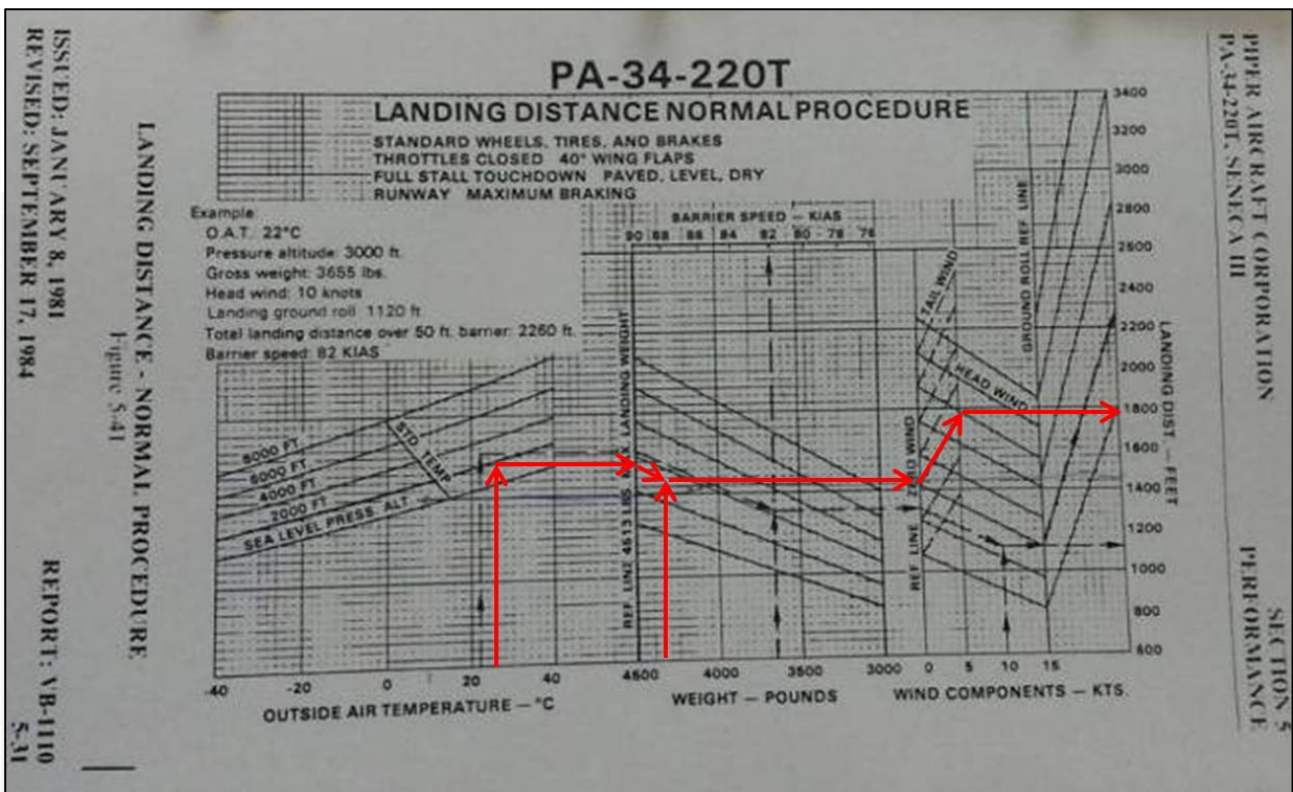
De acordo com o manual da aeronave, *Piper Aircraft Corporation, PA-34-220T, Seneca III, Section 5 - Performance*, considerando a temperatura de 25°, a altitude do campo de 2.162ft, o peso da aeronave de 4.300kg e 5kt de vento de cauda, o comprimento de pista necessário para o pouso com os flapes posicionados em 40° seria de aproximadamente 1.780ft ou 535 metros, conforme gráfico da figura 4.

Figura 4 - Tabela de distância de pouso.

Constata-se, portanto, que não havia comprimento de pista suficiente para a parada da aeronave, uma vez que só restavam 450 metros de pista a partir do toque, mesmo que os flapes estivessem posicionados em 40°. Contudo, é possível afirmar que, com estes recolhidos, o comprimento de pista necessário seria ainda maior, em função da maior velocidade da aeronave na aproximação final e da maior dificuldade em reduzir a velocidade na corrida após o pouso.
