## CENTRO DE INVESTIGAÇÃO E PREVENÇÃO DE ACIDENTES AERONÁUTICOS

### RELATÓRIO FINAL SIMPLIFICADO

DADOS DA OCORRÊNCIA			
Nº DA OCORRÊNCIA	DATA - HORA	INVESTIGAÇÃO	SUMA Nº
086/A/2015	11/JUN/2015 – 17:55 (UTC)	SERIPA VI	A-086/CENIPA/2015
CLASSIFICAÇÃO	TIPO(S)	SUBTIPO(S)	
ACIDENTE	PANE SECA	NIL	
LOCALIDADE	MUNICÍPIO	UF	COORDENADAS
CHÁCARA RECREIO SÃO JOAQUIM	GOIÂNIA	GO	16°37'44" S 049°20'41" W

DADOS DA AERONAVE		
MATRÍCULA	FABRICANTE	MODELO
PT-BHC	CESSNA AIRCRAFT	172A
OPERADOR	REGISTRO	OPERAÇÃO
PARTICULAR	TPP	PRIVADA

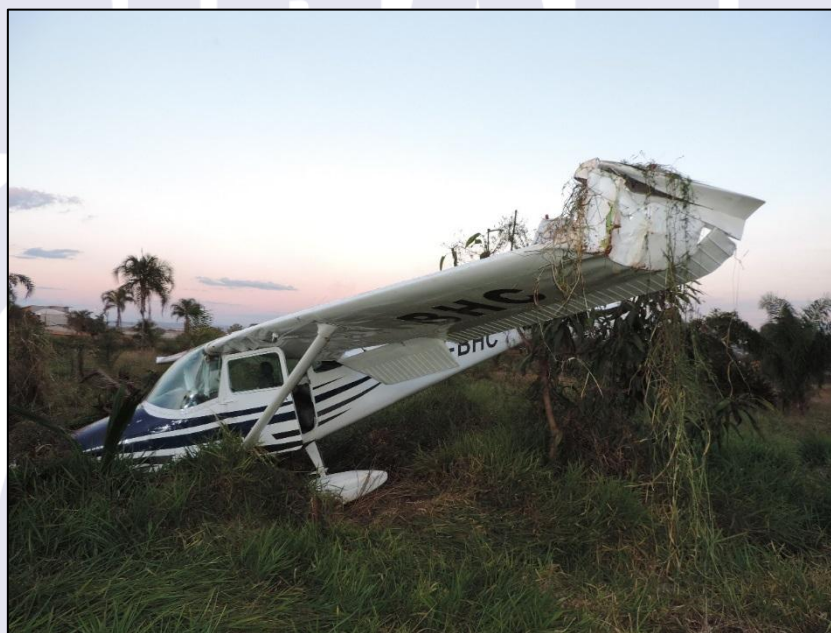
Figura 1 – Aeronave após o pouso forçado.]

A aeronave teve danos substanciais na estrutura, principalmente na asa esquerda.

Verificou-se, ainda, que a asa esquerda do monomotor havia se rompido no impacto contra o solo, não sendo possível verificar se havia combustível no seu tanque esquerdo. Todavia, foi possível coletar uma pequena amostra de combustível residual existente no tanque direito da aeronave, que foi remetido para o Departamento de Ciência e Tecnologia Aeroespacial (DCTA).
