COMANDO DA AERONÁUTICA CENTRO DE INVESTIGAÇÃO E PREVENÇÃO DE ACIDENTES AERONÁUTICOS

RELATÓRIO FINAL SIMPLIFICADO (SUMA)

DADOS DA OCORRÊNCIA			
Nº DA OCORRÊNCIA	DATA - HORA	INVESTIGAÇÃO	SUMA Nº
105/A/2014	07/JUN/2014 - 14:50 (UTC)	SERIPA IV	A-105/CENIPA/2014
CLASSIFICAÇÃO DA OCORRÊNCIA	TIPO DA OCORRÊNCIA	COORDENADAS	
ACIDENTE	FALHA DO MOTOR EM VOO	23°12'30"S	046°23'42"W
LOCALIDADE		MUNICÍPIO	UF
RODOVIA SP 23 - KM 048		MAIRIPORÃ	SP

DADOS DA AERONAVE		
MATRÍCULA	FABRICANTE	MODELO
PT-IZV	PIPER AIRCRAFT	PA-28-140
OPERADOR	REGISTRO	OPERAÇÃO
AERoclube de SÃO PAULO	PRI	INSTRUÇÃO

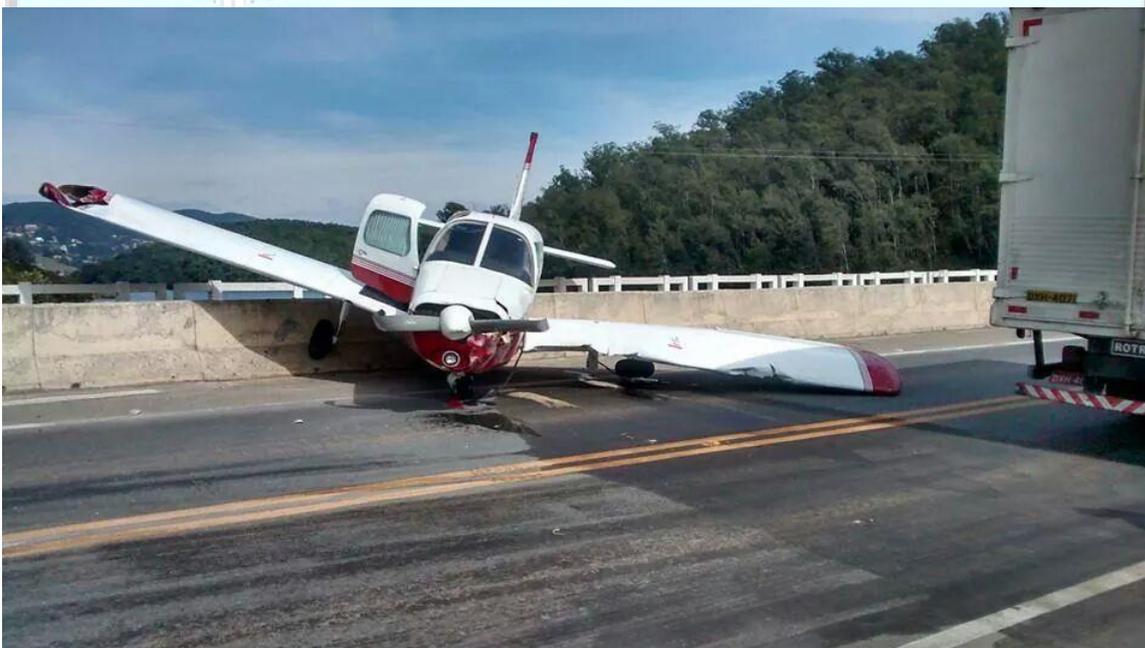
Durante o treinamento de voo descendente, com aproximadamente 35 minutos de voo, a tripulação teve dificuldades em retomar o voo nivelado e realizaram um pouso de emergência sobre a ponte da Rodovia SP-023. Durante a corrida de pouso a aeronave colidiu contra um caminhão.

A aeronave teve danos substanciais nos trens de pouso, asas e na fuselagem do intradorso.

Figura 1 - Vista da posição de parada final da aeronave.

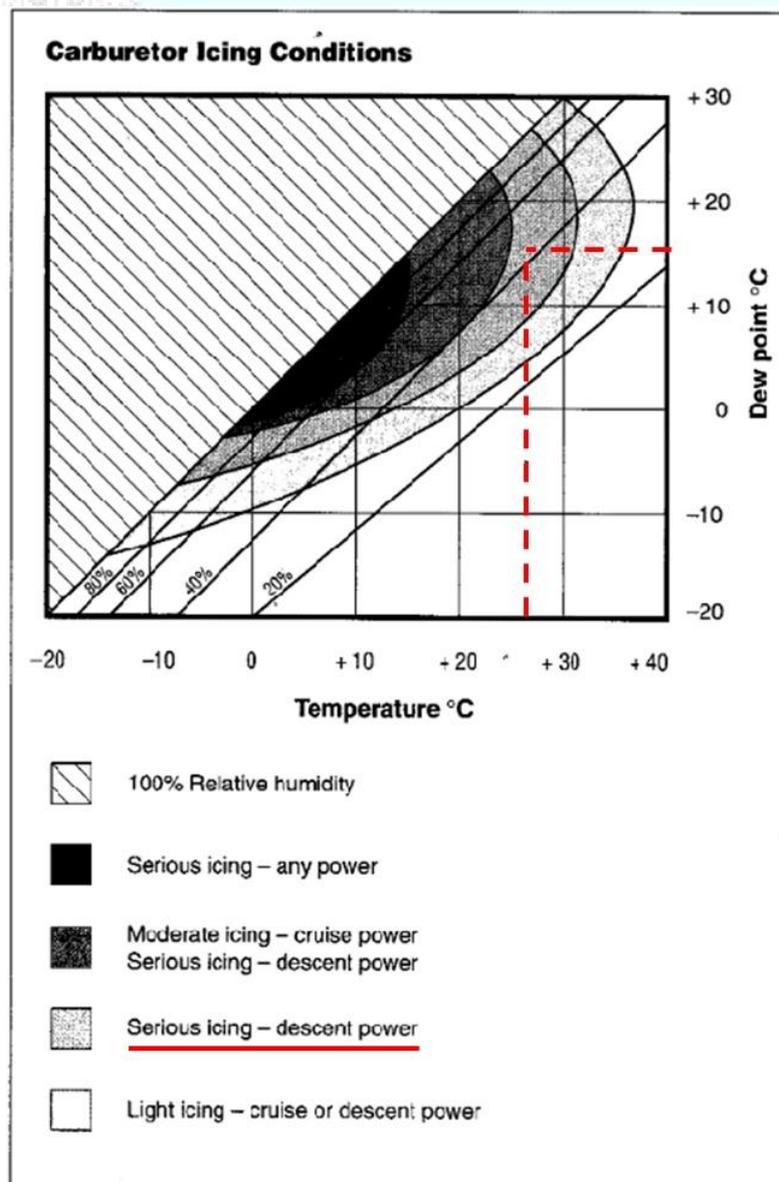
Ao inserir os dados de temperatura e ponto de orvalho das mensagens METAR na carta "Carburetor Icing Conditions", em ambos os casos, a informação obtida é a de "Serious icing – descent power", indicando a possibilidade de ocorrer formação de gelo no carburador quando em voo descendente.

Figura 2 - Carta de probabilidade de formação de gelo no carburador.

A rigidez que o piloto informou ter encontrado para comandar a manete de potência poderia ser explicada pela formação de gelo dentro do carburador, ainda que não

comprovada através dos testes, exames e pesquisas, visto que estas desapareceriam em um curto intervalo de tempo, quando cessadas as suas causas.
