## CENTRO DE INVESTIGAÇÃO E PREVENÇÃO DE ACIDENTES AERONÁUTICOS

### RELATÓRIO FINAL SIMPLIFICADO (SUMA)

DADOS DA OCORRÊNCIA			
Nº DA OCORRÊNCIA	DATA - HORA	INVESTIGAÇÃO	SUMA Nº
108/A/2014	11/JUN/2014 - 15:15 (UTC)	SERIPA IV	A-108/CENIPA/2014
CLASSIFICAÇÃO DA OCORRÊNCIA	TIPO DA OCORRÊNCIA	COORDENADAS	
ACIDENTE	COM TREM DE POUSO	22°58'45"S	046°32'15"W
LOCALIDADE	MUNICÍPIO	UF	
AERÓDROMO ESTADUAL ARTHUR SIQUEIRA	BRAGANÇA PAULISTA	SP

DADOS DA AERONAVE		
MATRÍCULA	FABRICANTE	MODELO
PT-EZW	EMBRAER	EMB-810C
OPERADOR	REGISTRO	OPERAÇÃO
PARTICULAR	TPP	PRIVADA

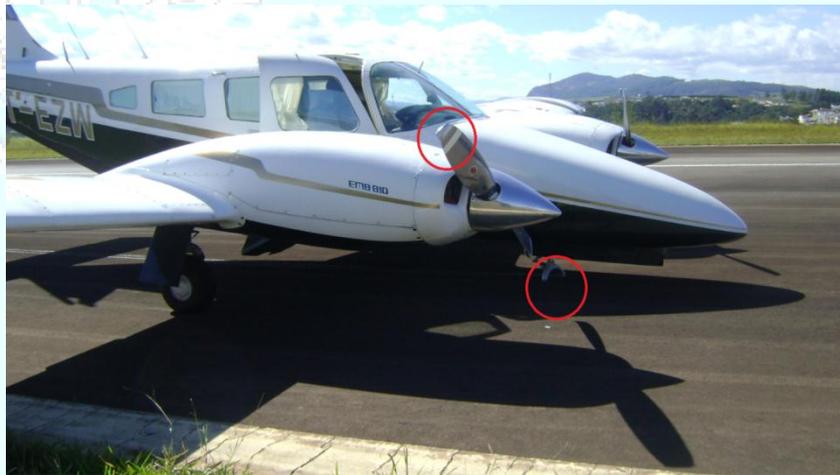
Durante o pouso ocorreu a quebra do cubo da roda do trem do nariz e posteriormente a perda do pneu.

A aeronave teve danos substanciais no trem de pouso, nariz e hélices.

Figura 1 - Vista da posição de parada final da aeronave.

Ao realizar o pouso com as três pernas do trem de pouso simultaneamente, o esforço gerado pode ter sido excessivo ocasionando a quebra do cubo de roda do trem de nariz e posteriormente a perda do pneu.
