CENTRO DE INVESTIGAÇÃO E PREVENÇÃO DE ACIDENTES AERONÁUTICOS

RELATÓRIO FINAL SIMPLIFICADO

DADOS DA OCORRÊNCIA			
Nº DA OCORRÊNCIA	DATA - HORA	INVESTIGAÇÃO	SUMA Nº
116/A/2013	24/JUN/2013 – 13:45 (UTC)	SERIPA IV	A-116/CENIPA/2013
CLASSIFICAÇÃO DA OCORRÊNCIA	TIPO DA OCORRÊNCIA	COORDENADAS	
ACIDENTE	POUSO SEM TREM	20°45'16"S	051°41'02"W
LOCALIDADE	MUNICÍPIO	UF	
AERÓDROMO TRÊS LAGOAS	TRÊS LAGOAS	MS

DADOS DA AERONAVE		
MATRÍCULA	FABRICANTE	MODELO
PP-PLE	BEECH AIRCRAFT	58
OPERADOR	REGISTRO	OPERAÇÃO
TRANSPORTES WAMAG LTDA.	TPP	PRIVADA

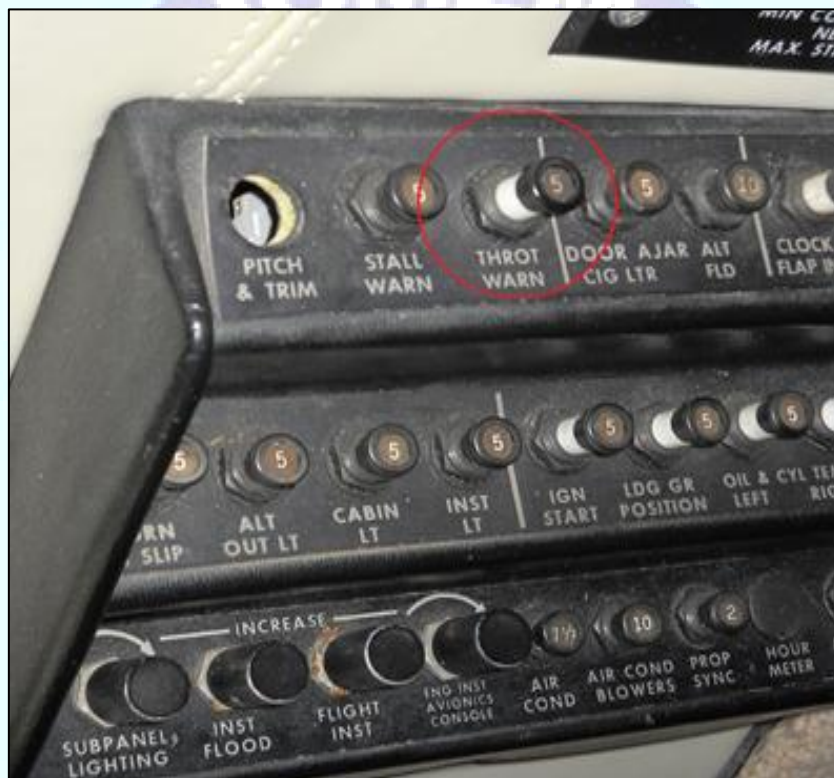
O sistema sonoro destinado a alertar o piloto durante a retração dos manetes de potência com o trem de pouso na posição recolhida estava inoperante, pois o piloto puxou o disjuntor *THROT WARN*. O tripulante alegou que o sistema estava armando em voo com o referido manete em posição diferente da recuada.

Figura 1 - Posição do disjuntor *Throt Warn*.

Piloto foi orientado, durante a Ação Inicial, sobre a importância da observação fidedigna do *checklist* da aeronave em todas as fases do voo.

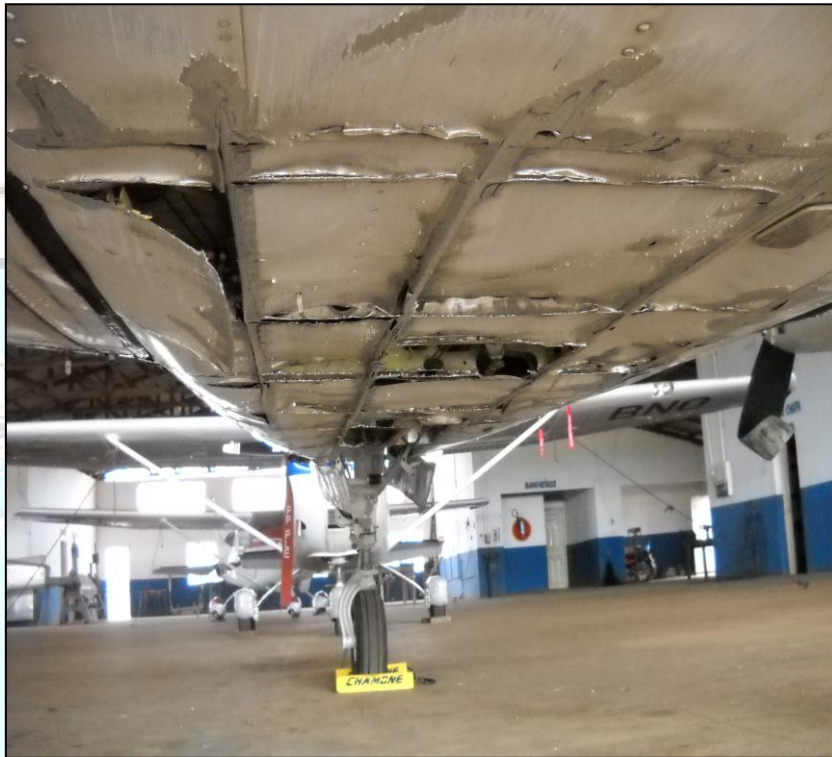
O pouso no aeródromo de Três Lagoas (SSTL) ocorreu com o trem de pouso recolhido. A aeronave arrastou-se por 200m e teve danos nas hélices, asas, fuselagem e motores. Os ocupantes saíram ilesos.

Figura 2 - Detalhe da condição da aeronave em virtude do pouso sem trem.
