# COMANDO DA AERONÁUTICA

## CENTRO DE INVESTIGAÇÃO E PREVENÇÃO DE ACIDENTES AERONÁUTICOS

### RELATÓRIO FINAL SIMPLIFICADO (SUMA)

DADOS DA OCORRÊNCIA			
Nº DA OCORRÊNCIA	DATA - HORA	INVESTIGAÇÃO	SUMA Nº
127/A/2014	19/JUL/2014 - 18:10 (UTC)	SERIPA IV	A-127/CENIPA/2014
CLASSIFICAÇÃO DA OCORRÊNCIA	TIPO DA OCORRÊNCIA	COORDENADAS	
ACIDENTE	PERDA DE CONTROLE NO SOLO	20°53'50"S	048°28'53"W
LOCALIDADE	MUNICÍPIO	UF	
AERÓDROMO DE BEBEDOURO (SDBB)	BEBEDOURO	SP

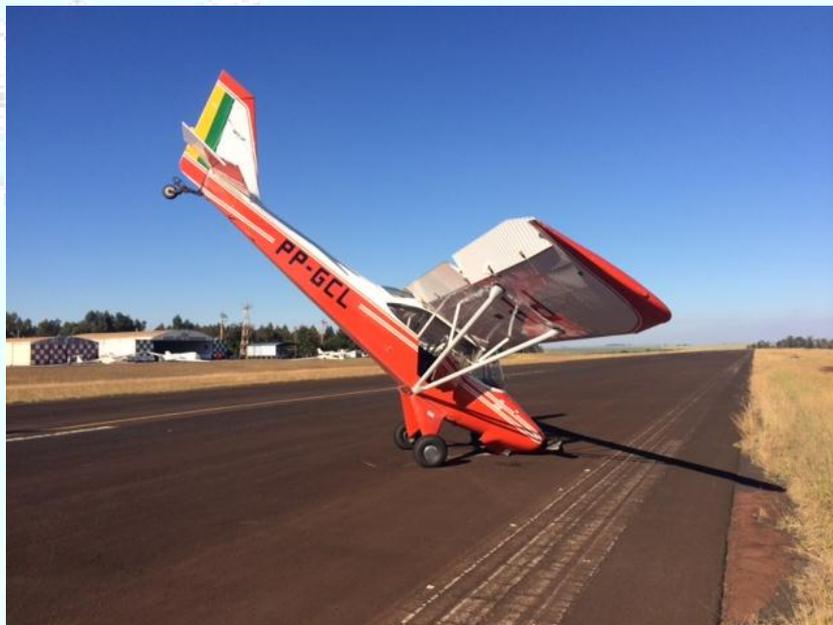
Na corrida após o quarto pouso, perdeu a reta à direita e pilonou.

Figura 1 - posição da aeronave após a parada total

A aeronave veio a pilonar causando choque da hélice e *spinner* contra o solo.

- h) as condições meteorológicas eram favoráveis ao voo visual;
- i) a aeronave realizava reboque de planadores;
- j) durante a corrida após pouso a aeronave derivou à direita;
- k) o piloto aplicou os freios para evitar a ultrapassagem do limite lateral da pista;
- l) a aeronave pilonou e veio a colidir o spinner e a hélice contra o solo;
- m) a aeronave teve danos substanciais; e
- n) o piloto saiu ileso.

O piloto foi orientado quanto à importância de um aproveitamento adequado da extensão da pista de pouso e a priorizar a manutenção da reta durante a corrida após pouso.

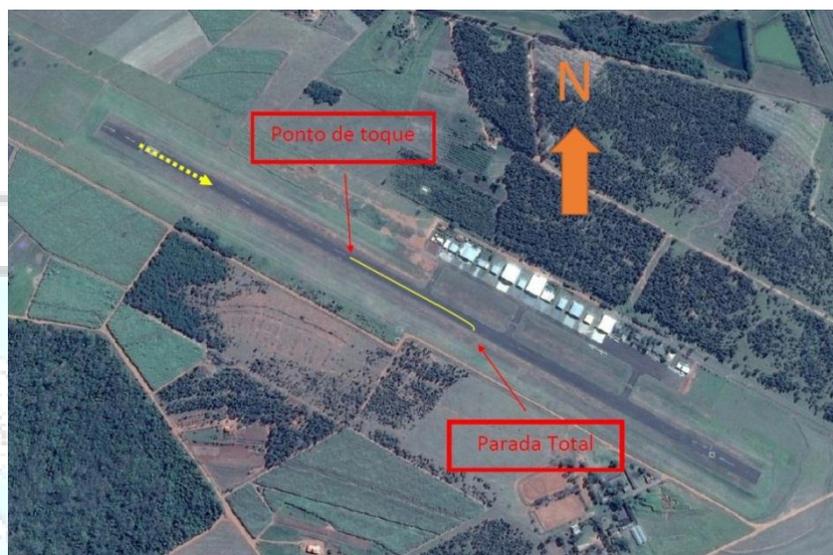
Figura 2 - Croqui

A pista do Aeródromo de Bebedouro possui um comprimento de 1300 metros, sendo que a parada total da aeronave ocorreu a 600 metros da cabeceira 31, ou seja, ainda havia um bom comprimento de pista a ser aproveitado na corrida após pouso.

A direção do vento estava de través direito em relação à pista, sendo estimado em 210/05 kt com algumas rajadas.
