## CENTRO DE INVESTIGAÇÃO E PREVENÇÃO DE ACIDENTES AERONÁUTICOS

### RELATÓRIO FINAL SIMPLIFICADO (SUMA)

DADOS DA OCORRÊNCIA			
Nº DA OCORRÊNCIA	DATA - HORA	INVESTIGAÇÃO	SUMA Nº
164/A/2014	29/SET/2014 - 19:30 (UTC)	SERIPA V	A-164/CENIPA/2014
CLASSIFICAÇÃO DA OCORRÊNCIA	TIPO DA OCORRÊNCIA	COORDENADAS	
ACIDENTE	FALHA DO MOTOR EM VOO	29°08'45"S	056°28'02"W
LOCALIDADE	MUNICÍPIO	UF	
ÁREA RURAL DE ITAQUI	ITAQUI	RS

DADOS DA AERONAVE		
MATRÍCULA	FABRICANTE	MODELO
PT-GZZ	NEIVA	EMB-201A
OPERADOR	REGISTRO	OPERAÇÃO
AEROPEL - AERO OPERAÇÕES AGRÍCOLAS LTDA.	SAE-AG	AGRÍCOLA

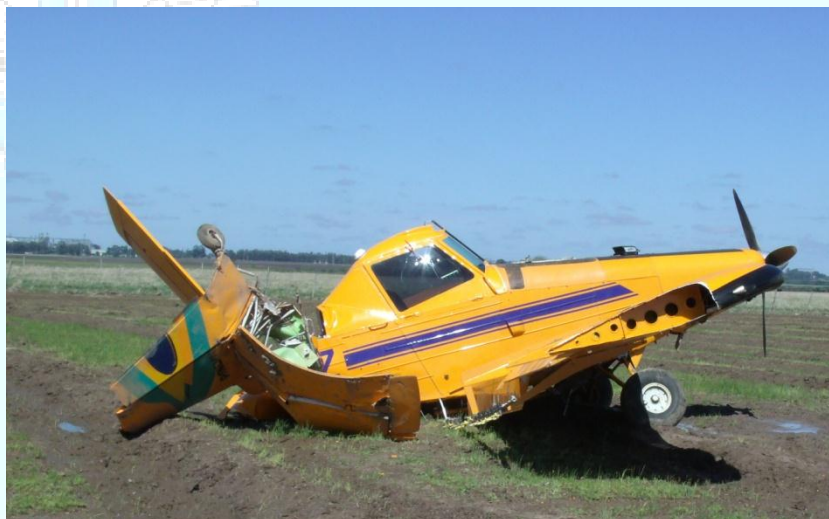
Após a quarta passagem de aplicação, o motor parou e o piloto efetuou um pouso forçado na lavoura de arroz.

A aeronave teve danos substanciais.

Figura 1 – Posição da aeronave após a parada total.
