CENTRO DE INVESTIGAÇÃO E PREVENÇÃO DE ACIDENTES AERONÁUTICOS

RELATÓRIO FINAL SIMPLIFICADO (SUMA)

DADOS DA OCORRÊNCIA			
Nº DA OCORRÊNCIA	DATA - HORA	INVESTIGAÇÃO	SUMA Nº
169/A/2013	21/SET/2013 - 1330 (UTC)	SERIPA VI	A-169/CENIPA/2013
CLASSIFICAÇÃO DA OCORRÊNCIA	TIPO DA OCORRÊNCIA	COORDENADAS	
ACIDENTE	PERDA DE CONTROLE EM VOO	15°26'45"S	047°37'09"W
LOCALIDADE	MUNICÍPIO	UF	
VIA PÚBLICA	PLANALTINA DE GOIÁS	GO

DADOS DA AERONAVE		
MATRÍCULA	FABRICANTE	MODELO
PR-MOB	ROBINSON HELICOPTER	R44 II
OPERADOR	REGISTRO	OPERAÇÃO
AGM CAETANO ME	TPP	PRIVADA

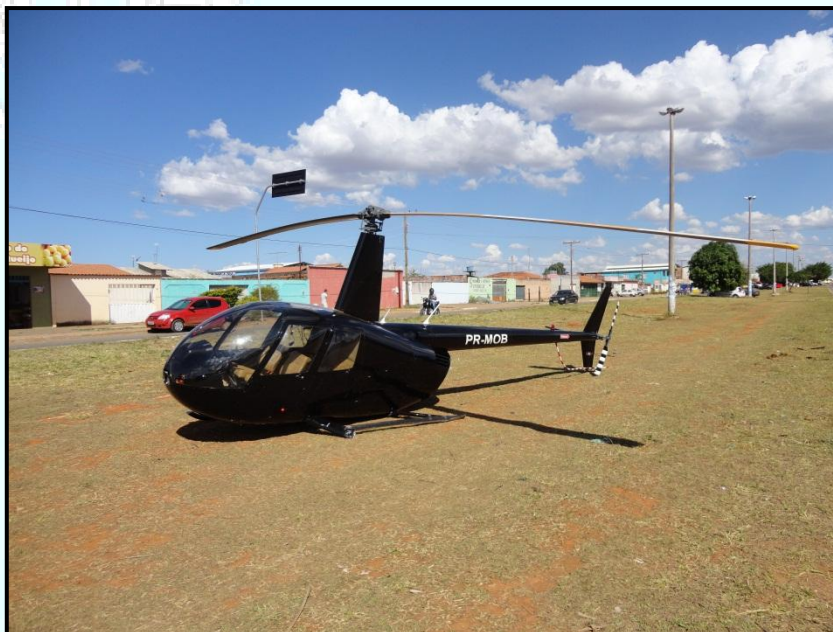
A aeronave sofreu danos substanciais nos esquis e nas pás do rotor de cauda.

Figura 1 - Estado geral da aeronave após o acidente.

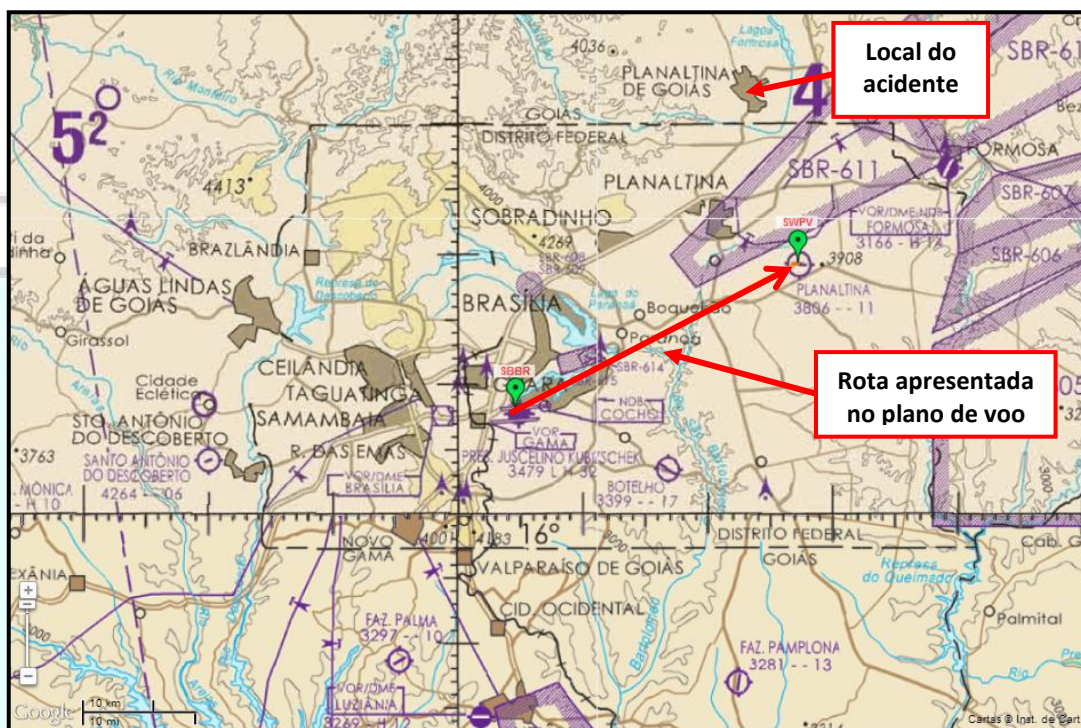
A rota foi alterada em voo para a cidade de Planaltina de Goiás, GO.

O local não era homologado para a operação de helicópteros e a alteração do local de pouso não foi informada ao Controle Brasília (APP-Brasília).

Figura 1 - Rota apresentada no Plano de Voo e local do acidente.

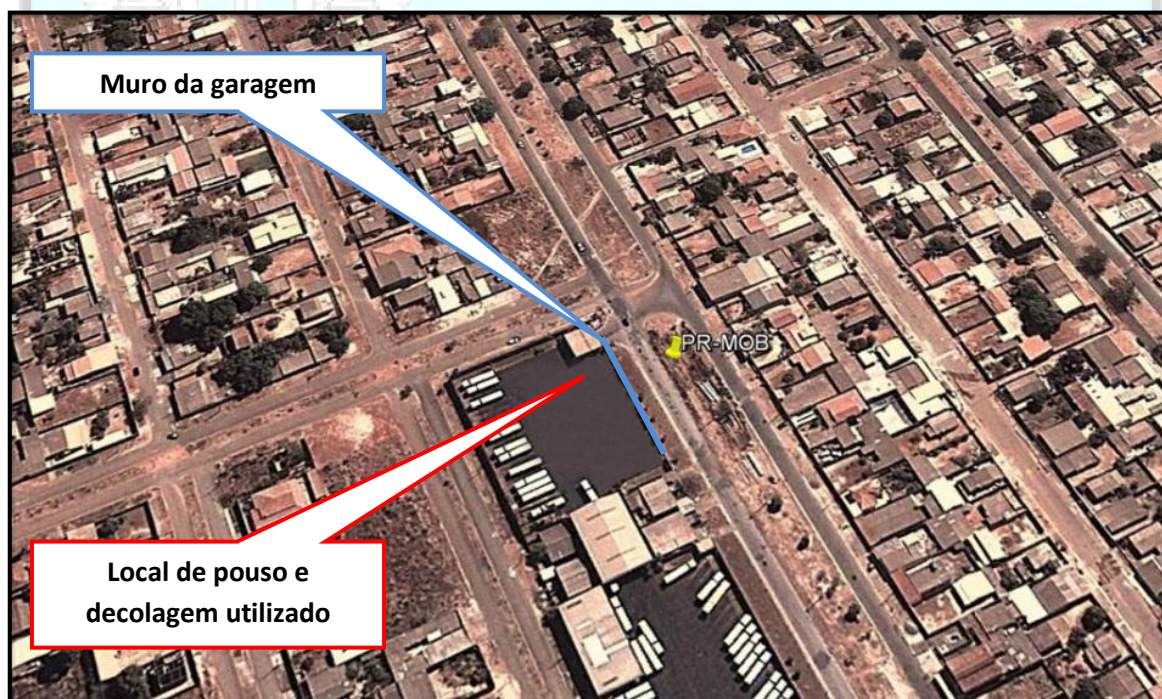
O local de pouso e decolagem utilizado não estava totalmente de acordo com o previsto no RBHA 91, o qual estabelece, em seu item 91.327, os mínimos para operação de helicópteros em locais não homologados ou registrados conforme transcrito a seguir:

Figura 2 – Visão geral do local utilizado para pouso e decolagem.

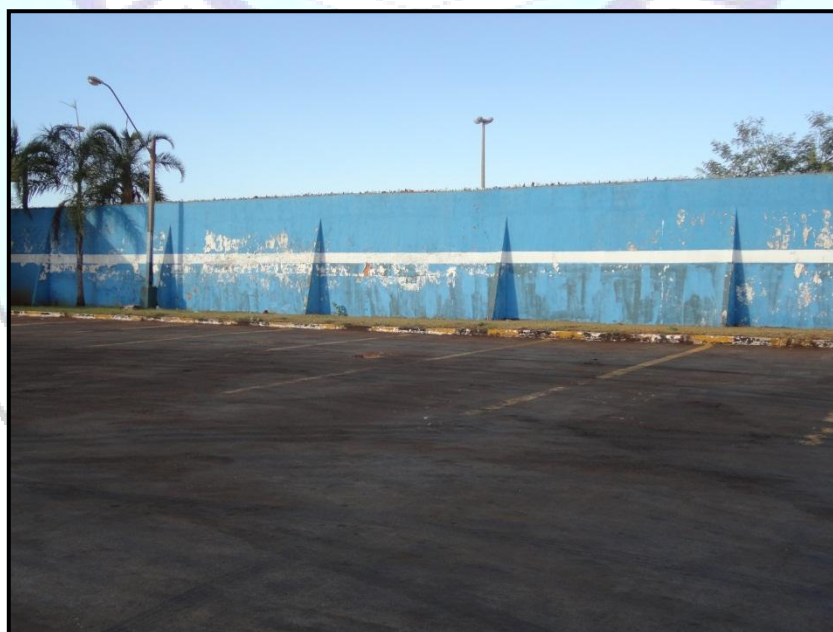
Figura 4 - Local de pouso e decolagem utilizado.

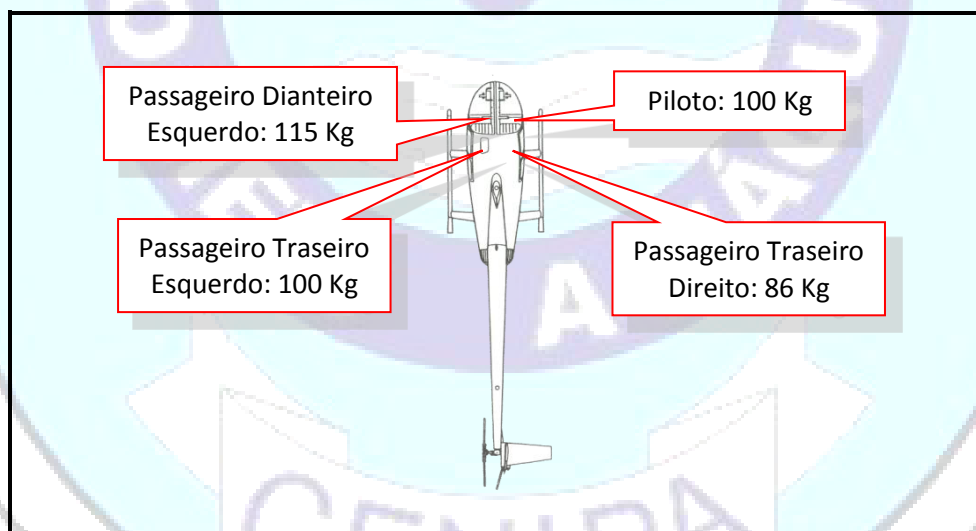
A distribuição dos ocupantes na aeronave estava conforme a figura abaixo:

Figura 5 - Distribuição dos ocupantes da aeronave.

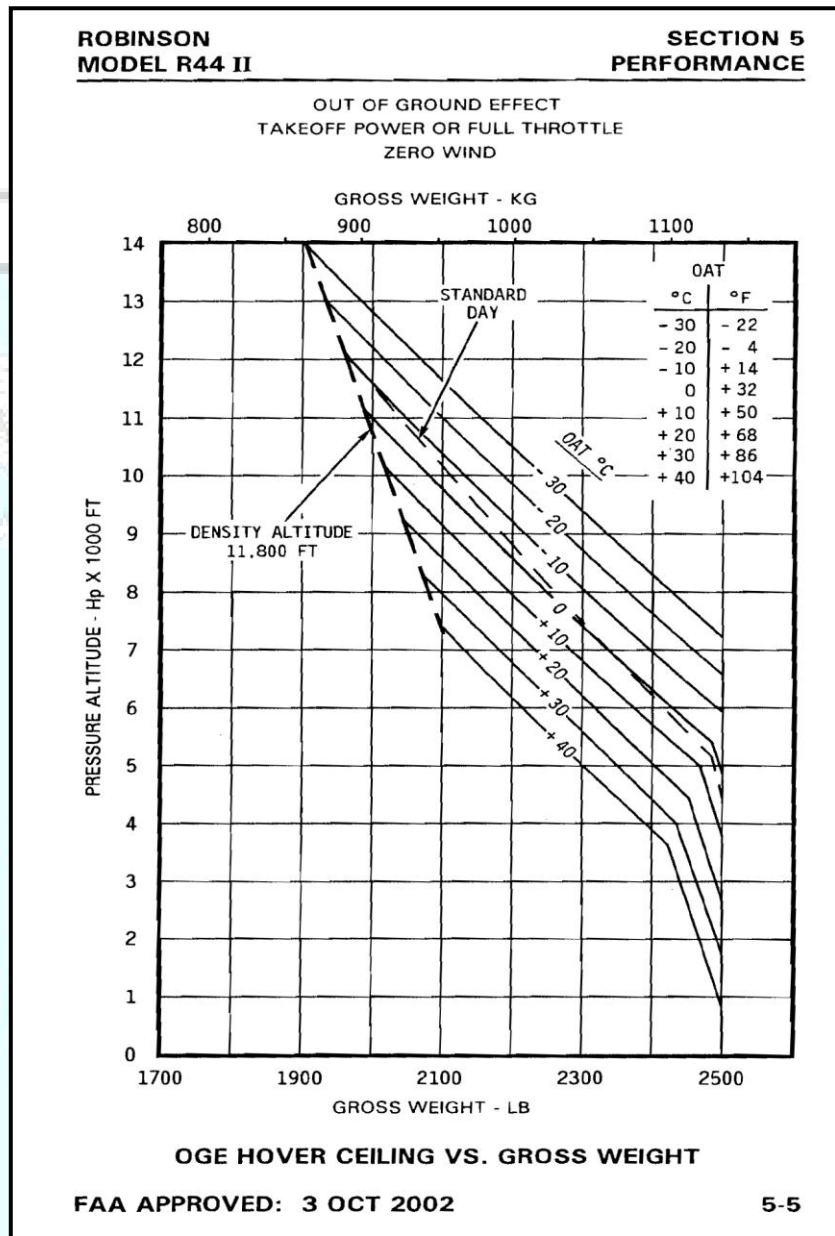
O gráfico da figura 6 (Pairado Fora do Efeito Solo) apresenta valores até o peso máximo de 2.500lb (1.134kg). Para uma altitude de 3400ft, com temperatura de 30°C, o peso máximo de decolagem, fora do efeito solo, era de aproximadamente 2.450lb (1.110kg), ou seja, havia um excesso de peso de 150kg.

Figura 6 – Gráfico de Pairado Fora do Efeito Solo com vento nulo. A linha tracejada vermelha indica as condições permitidas de peso para a situação no momento do acidente.

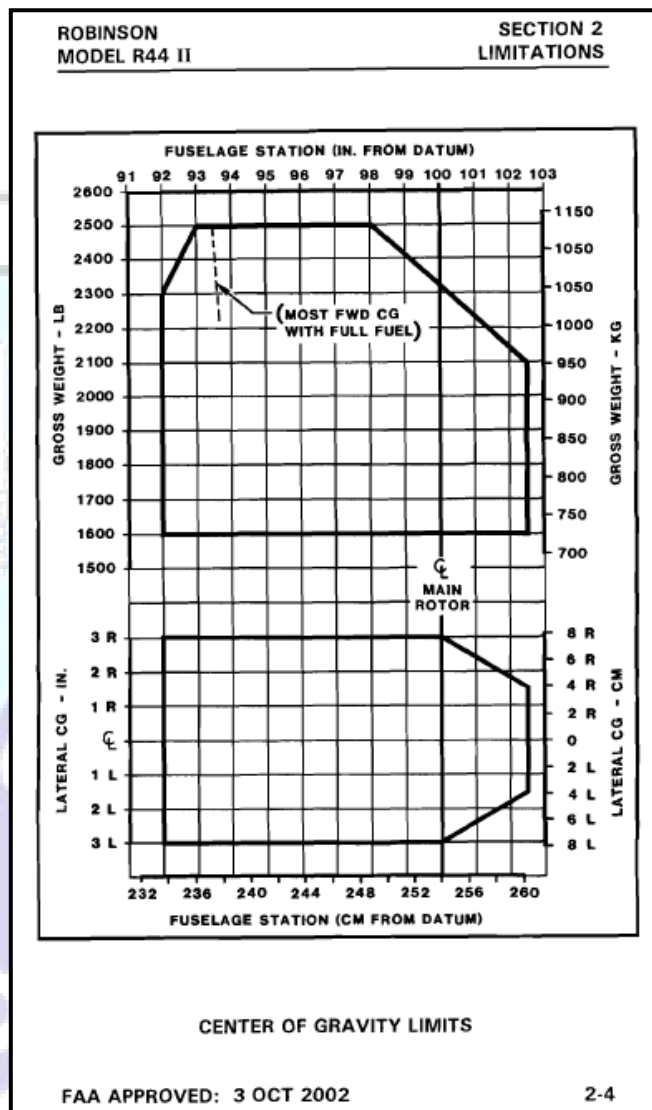
Cálculos de peso e balanceamento realizados pelos investigadores apontaram que a aeronave estava com o CG deslocado à frente (estação 82 polegadas da linha de referência). Assim sendo, de acordo com o gráfico da figura 7, não havia valores estabelecidos pelo fabricante para as condições do voo calculadas na Tabela 1.

Figura 7 – Gráfico de Limitações do Peso e Balanceamento apontando o limite máximo de peso em 2.600lb e CG na estação de 91 polegadas.
