COMANDO DA AERONÁUTICA

CENTRO DE INVESTIGAÇÃO E PREVENÇÃO DE ACIDENTES AERONÁUTICOS

RELATÓRIO FINAL SIMPLIFICADO

DADOS DA AERONAVE		
MATRÍCULA	FABRICANTE	MODELO
PT-LNA	ROBINSON HELICOPTER	R22
OPERADOR	REGISTRO	OPERAÇÃO
PARTICULAR	TPP	PRIVADA

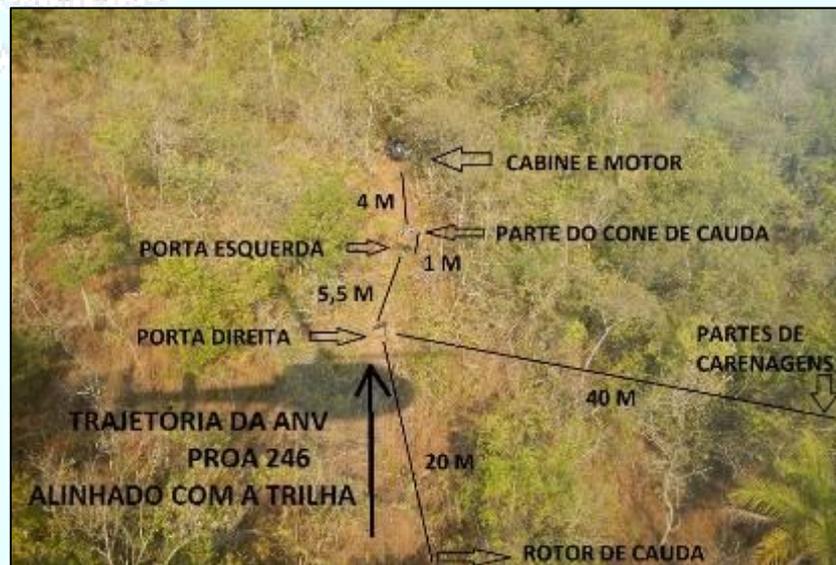
Figura 1 - Croqui dos destroços

A aeronave teve danos substanciais na fuselagem, no motor, na caixa de transmissão principal, no rotor principal, no cone de cauda e no rotor de cauda.

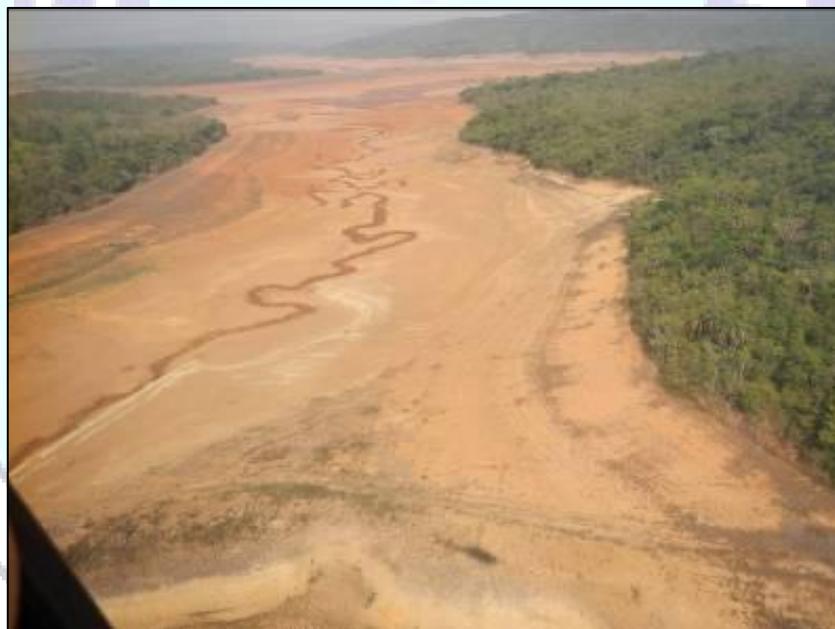
Figura 3 - Área adjacente ao local do impacto

Na rota visual executada, havia um descampado adjacente à área onde a aeronave se chocou contra a vegetação, a uma distância de cerca de 100 metros (figura 3). Como primeira opção para solucionar a condição de emergência experimentada, o piloto poderia ter tentado efetuar um pouso nessa área, uma vez que não houve perda de potência ou de rotação (NR).

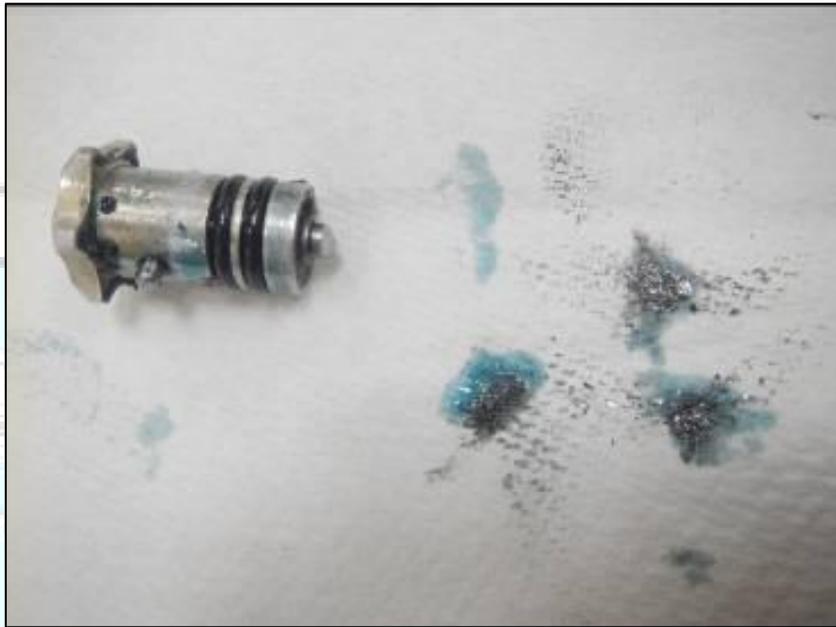
A caixa de redução principal foi enviada para o fabricante para que fosse realizada a abertura e a elaboração de laudo técnico, tendo sido constatada grande quantidade de limalha no *chip detector* e desgaste significativo nos dentes da engrenagem da transmissão.

Figura 4 - Limalha no *chip detector*

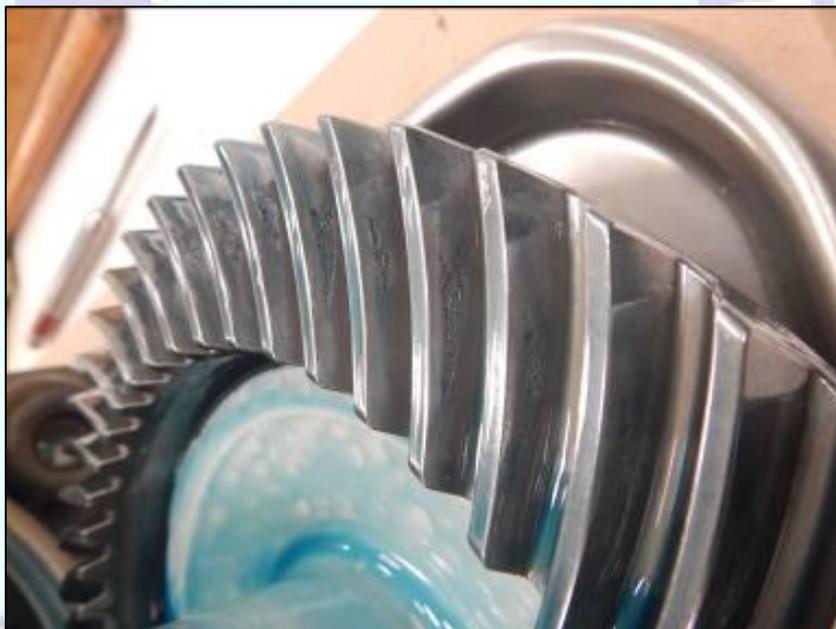
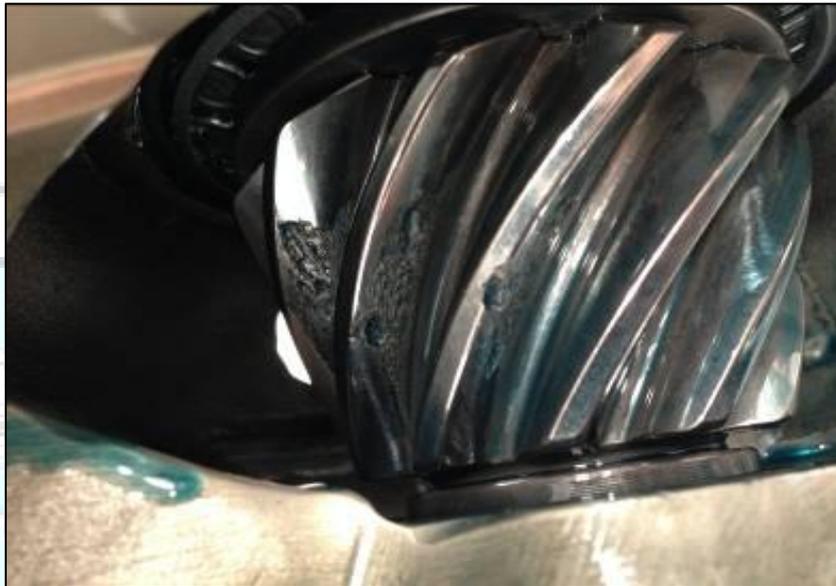
O óleo do cárter foi drenado e uma quantidade menor de limalha foi encontrada nele. Foram observados pequenos danos nos rolamentos, como também foram constatados danos na superfície de todos os dentes do anel e do pinhão da engrenagem da transmissão.

Figura 5 - Desgaste nas engrenagens da transmissão

Figura 6 - Desgaste nas engrenagens da transmissão

De acordo com especialistas, naquelas condições, a qualquer momento poderia ocorrer uma falha catastrófica no sistema, como a quebra de um dente da engrenagem e o consequente travamento da transmissão. Também foi observado que aquelas condições propiciavam o surgimento de vibração na caixa de transmissão principal, com consequências imprevisíveis para a estrutura da aeronave, devido à possibilidade de aumento da amplitude de vibração, em função do regime de potência empregado.
