## CENTRO DE INVESTIGAÇÃO E PREVENÇÃO DE ACIDENTES AERONÁUTICOS

### RELATÓRIO FINAL SIMPLIFICADO (SUMA)

DADOS DA OCORRÊNCIA			
Nº DA OCORRÊNCIA	DATA - HORA	INVESTIGAÇÃO	SUMA Nº
204/A/2014	18/DEZ/2014 - 21:30 (UTC)	SERIPA V	A-204/CENIPA/2014
CLASSIFICAÇÃO DA OCORRÊNCIA	TIPO DA OCORRÊNCIA	COORDENADAS	
ACIDENTE	COLISÃO EM VOO COM OBSTÁCULOS	28°52'29"S	056°03'53"W
LOCALIDADE	MUNICÍPIO	UF	
FAZENDA SANTO INÁCIO	SÃO BORJA	RS

DADOS DA AERONAVE		
MATRÍCULA	FABRICANTE	MODELO
PT-UVA	EMBRAER	EMB-202
OPERADOR	REGISTRO	OPERAÇÃO
COOPERATIVA AGRÍCOLA IMEMBUIY LTDA.	TPP	AGRÍCOLA

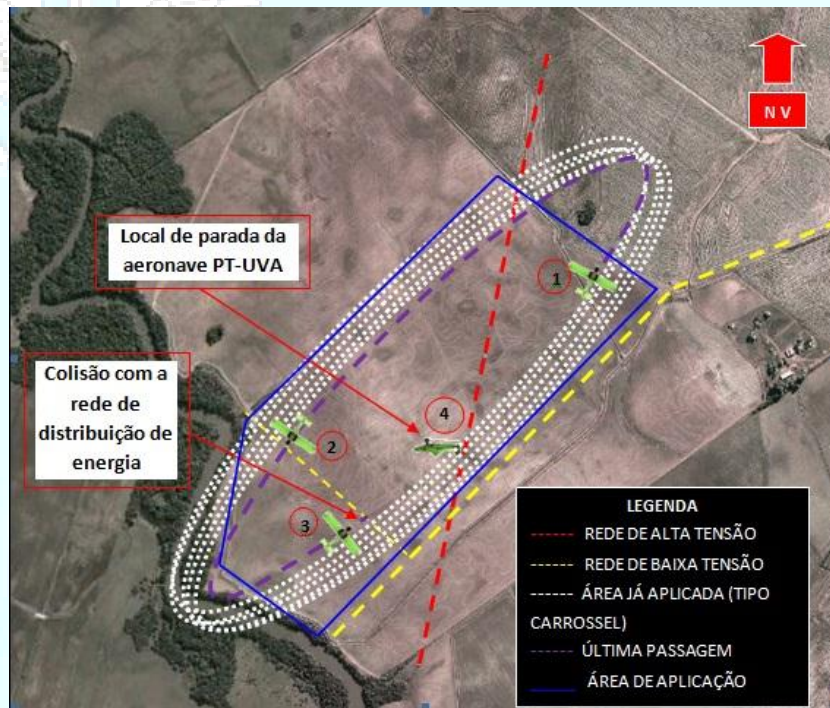
Figura 1 – Trajetória da aeronave.

Ao iniciar a última passagem de aplicação, a aeronave colidiu contra um fio da rede elétrica e caiu.

Durante a ação inicial, o piloto declarou que, ao entrar no terceiro passe, da última carga, começou a cabrar a aeronave para “pular” uma rede elétrica de baixa tensão existente sobre a lavoura de arroz, onde realizava a aplicação de produto agrícola.

A perda do contato visual com a rede fez com que a aplicação nos comandos fosse insuficiente para evitar a colisão do trem de pouso da aeronave com um fio da rede elétrica. Após o impacto com fio, a aeronave colidiu contra o solo e capotou.

Atuar junto à Agência Nacional de Energia Elétrica (ANEEL) e companhias que exploram comercialmente o fornecimento de energia elétrica, verificando a viabilidade de sinalizar as linhas de energia (fios e cabos) com marcadores de grande visibilidade, sobretudo a malha localizada em área rural.

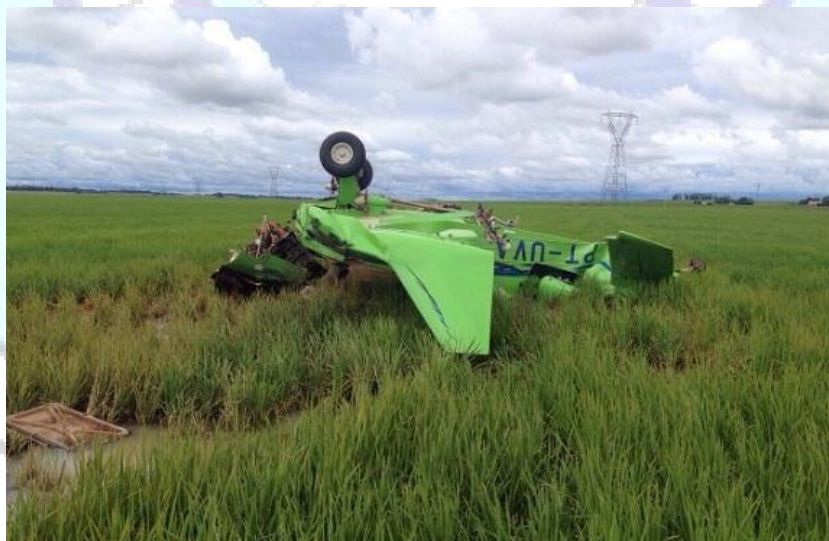
Figura 2 – Aeronave capotada.

A aeronave teve danos substanciais.
