## 2. Histórico do voo

Durante a investigação, o motor Lycoming O-235-L2C, S/N L-22166-15 foi desmontado e inspecionado nas dependências da empresa Aerocenter, em Itápolis, SP. Esse trabalho foi realizado pelos profissionais da EJ Escola de Aeronáutica LTDA. e acompanhado pelos investigadores do Quarto Serviço Regional de Investigação e Prevenção de Acidentes Aeronáuticos (SERIPA IV) e do Departamento de Ciência e Tecnologia Aeroespacial (DCTA).

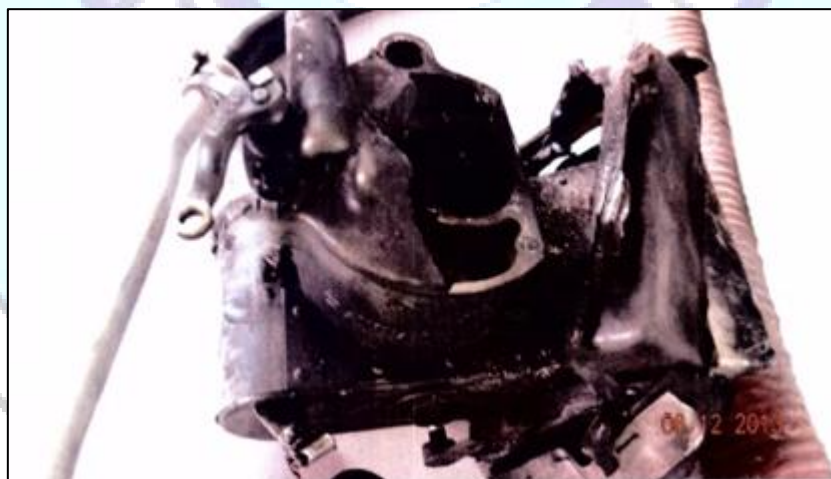
Na inspeção externa do motor, foi observado que o carburador teve a sua cuba arrancada por causa do impacto sofrido por ocasião do pouso de emergência (figura 1).

Figura 1 - Vista geral do carburador:

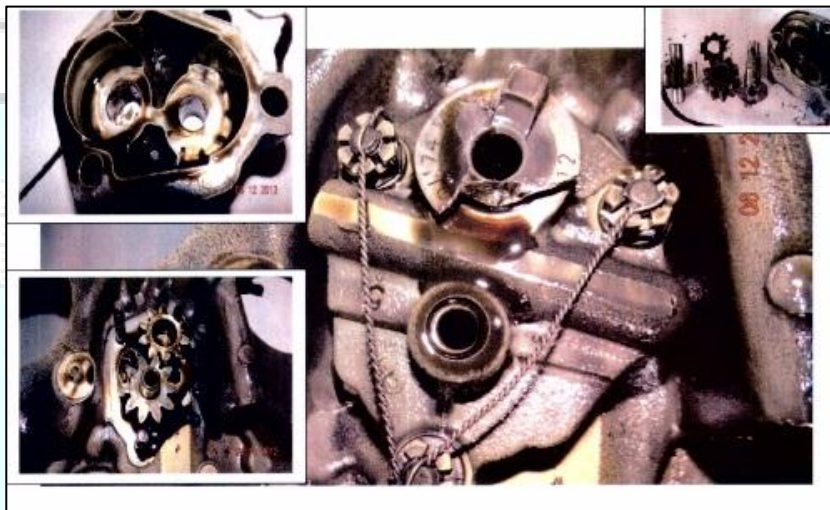
Na sequência, o sistema de lubrificação foi inspecionado. A bomba de óleo apresentava marcas de roçamento na sua carcaça e o seu eixo de acionamento apresentava um dos dentes fraturados (figura 2).

Figura 2 - Vista da bomba de óleo mostrando as engrenagens, a carcaça e o eixo de acionamento fraturado.

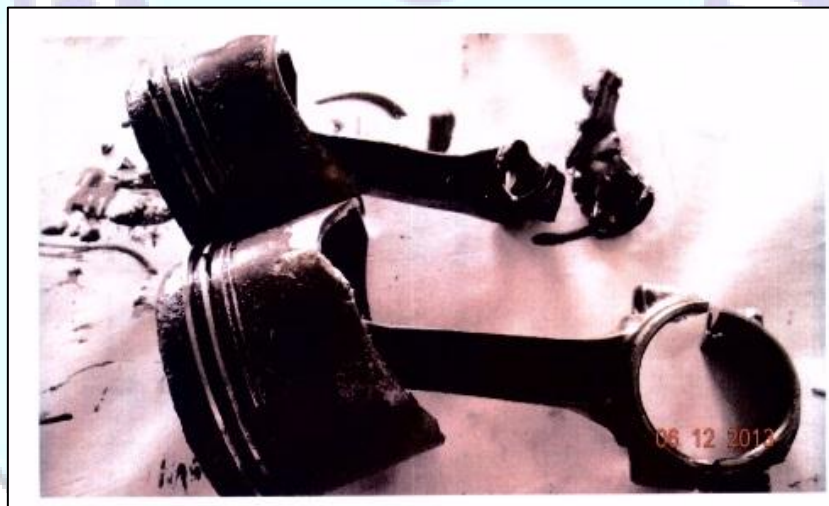
Ao abrir o bloco do motor, foi observado que na saia do cilindro 3 e do cilindro 4 havia uma fratura e que as cabeças das bielas estavam danificadas, haviam sofrido amassamentos diversos, deformações e sobretemperatura (figura 3).

Figura 3 - Vista da saia do pistão e da biela danificados dos cilindros 3 e 4.

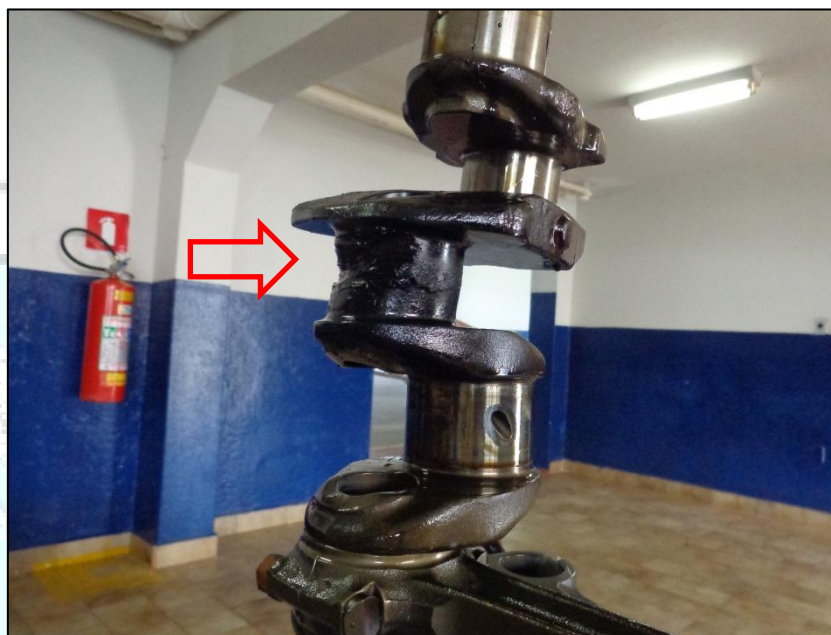
Quando a árvore de manivelas foi avaliada, percebeu-se que o moente do cilindro 4 estava escurecido e que tinha sofrido desalinhamento. O empenamento da árvore de manivelas provocou a fratura por sobrecarga no eixo de acionamento da bomba de óleo do motor. O superaquecimento no moente pode ter provocado o rompimento por sobrecarga dos parafusos da biela do cilindro 4. A vibração excessiva pode ter soltado a porca de um dos parafusos da biela do cilindro 3 e iniciou o processo de falha na biela desse cilindro (figura 4).

Figura 4 - Vista da árvore de manivelas com o moente do cilindro 4 danificado.

Acompanhar os casos de panes em motores Lycoming O-235-L2C de modo a verificar a possibilidade de falhas no programa de manutenção estabelecido pelo fabricante.
