## CENTRO DE INVESTIGAÇÃO E PREVENÇÃO DE ACIDENTES AERONÁUTICOS

### RELATÓRIO FINAL SIMPLIFICADO (SUMA)

DADOS DA OCORRÊNCIA			
Nº DA OCORRÊNCIA	DATA - HORA	INVESTIGAÇÃO	SUMA Nº
207/A/2014	23/DEZ/2014 - 20:00 (UTC)	SERIPA V	A-207/CENIPA/2014
CLASSIFICAÇÃO DA OCORRÊNCIA	TIPO DA OCORRÊNCIA	COORDENADAS	
ACIDENTE	PERDA DE CONTROLE NO SOLO	29°48'06"S	055°13'13"W
LOCALIDADE	MUNICÍPIO	UF	
DISTRITO JACAQUÁ	ALEGRETE	RS

DADOS DA AERONAVE		
MATRÍCULA	FABRICANTE	MODELO
PT-UCN	NEIVA	EMB-201A
OPERADOR	REGISTRO	OPERAÇÃO
IBICUÍ AVIAÇÃO AGRÍCOLA LTDA.	SAE-AG	AGRÍCOLA

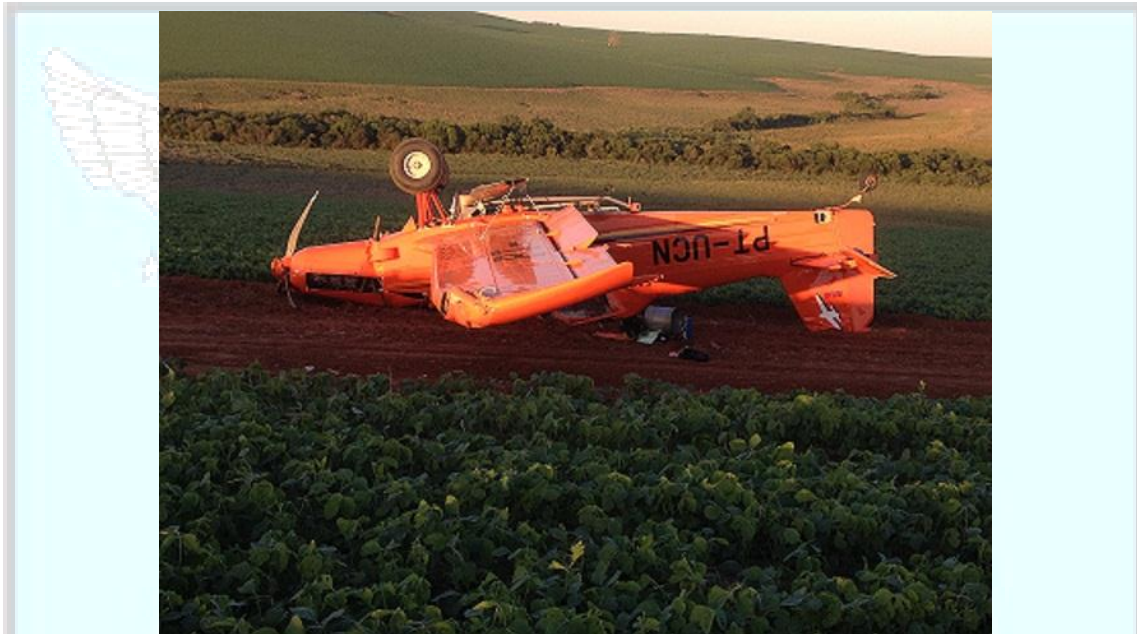
Após a aplicação dos insumos agrícolas, o piloto realizou o pouso em uma área de pouso eventual e a aeronave pilonou.

Figura 1 – Vista da aeronave após a parada total.

A aeronave teve danos substanciais.

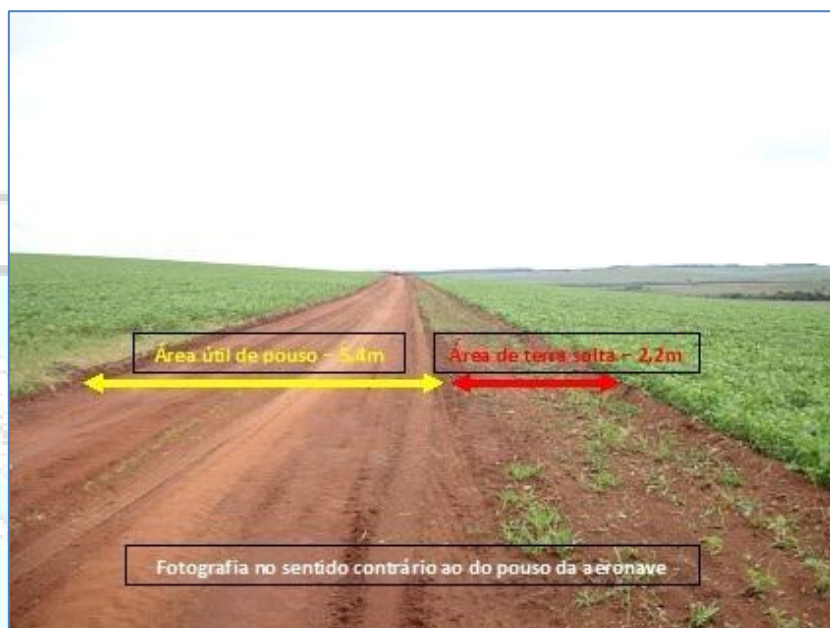
Durante o sobrevoo da pista, o piloto decidiu realizar o pouso. Após o toque, a roda esquerda ficou sobre uma superfície arenosa que oferecia resistência a rolagem. O piloto tentou efetuar uma correção de leme, porém, não obteve sucesso.

A área de pouso era de terra e apresentava diferentes níveis de compactação, possuía 7,6m de largura total, sendo que 2,2m de terra solta e 5,4m de terreno firme.

Dessa forma, a largura útil disponível para o piloto realizar o pouso era de 5,4m e a distância entre as rodas da aeronave era de 2,2m.

Figura 2 – Vista da área de pouso eventual (sentido contrário ao do pouso).

O piloto desconhecia que a superfície da pista apresentava diferentes compactações.
