CENTRO DE INVESTIGAÇÃO E PREVENÇÃO DE ACIDENTES AERONÁUTICOS

RELATÓRIO FINAL SIMPLIFICADO (SUMA)

DADOS DA OCORRÊNCIA			
Nº DA OCORRÊNCIA	DATA - HORA	INVESTIGAÇÃO	SUMA Nº
213/A/2014	30/DEZ/2014 - 17:40 (UTC)	SERIPA III	A-213/CENIPA/2014
CLASSIFICAÇÃO DA OCORRÊNCIA	TIPO DA OCORRÊNCIA	COORDENADAS	
ACIDENTE	PANE SECA	19°54'44"S	043°59'37"W
LOCALIDADE	MUNICÍPIO	UF	
RODOVIA FERNÃO DIAS	BELO HORIZONTE	MG

DADOS DA AERONAVE		
MATRÍCULA	FABRICANTE	MODELO
PT-JCC	CESSNA AIRCRAFT	210L
OPERADOR	REGISTRO	OPERAÇÃO
VDL FOMENTO MERCANTIL LTDA.	TPP	PRIVADA

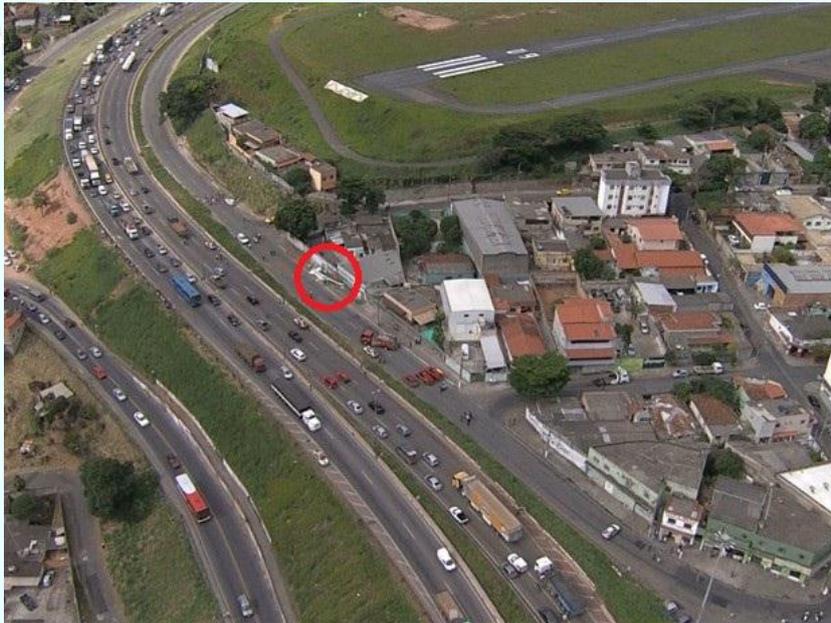
Dentro da área terminal de Belo Horizonte (TMA-BH), o piloto solicitou alternar o destino para o Aeroporto de Carlos Prates (SBPR), alegando problemas técnicos. Durante a aproximação para a cabeceira 09, houve falha de motor em voo, impossibilitando a aeronave de alcançar a pista.

A aeronave colidiu contra o solo, na rodovia Fernão Dias, pouco antes da cabeceira 09, aproximadamente 20 metros abaixo do nível da pista.

Figura 1 - Posição da aeronave em relação à pista de SBPR.

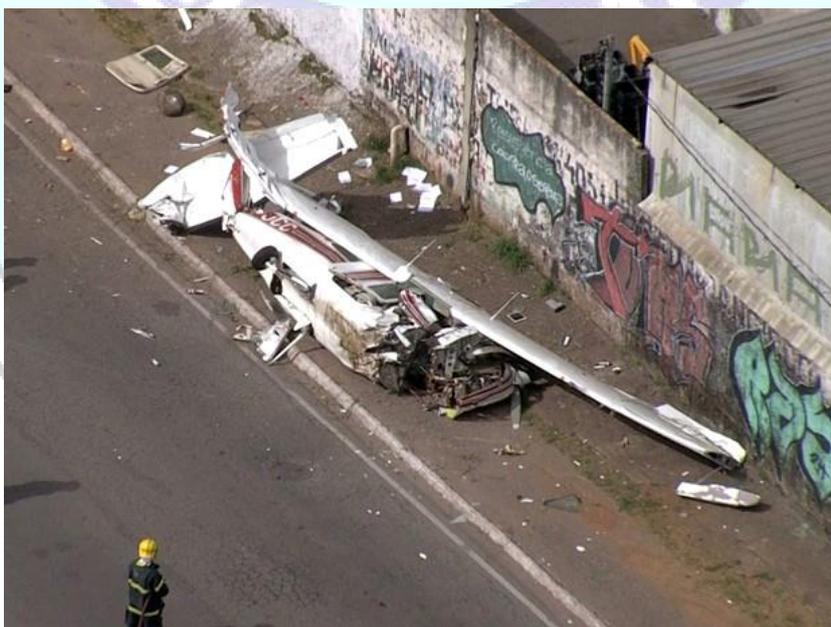
A aeronave ficou destruída e o piloto sofreu lesões leves.

Figura 2 - Posição de parada da aeronave após a ocorrência.

Não foi encontrado combustível nos taques da aeronave e nem indícios de vazamento, durante a realização da Ação Inicial.

O resultado da análise do motor concluiu que o mesmo estava operacional e não apresentava problemas mecânicos. Foram encontradas evidências de que o motor não desenvolvia potência no instante da colisão contra o solo e que estava operando com mistura pobre.
