CENTRO DE INVESTIGAÇÃO E PREVENÇÃO DE ACIDENTES AERONÁUTICOS

RELATÓRIO FINAL SIMPLIFICADO

DADOS DA OCORRÊNCIA			
Nº DA OCORRÊNCIA	DATA - HORA	INVESTIGAÇÃO	SUMA Nº
214/A/2014	30/DEZ/2014 - 20:00 (UTC)	SERIPA IV	A-214/CENIPA/2014
CLASSIFICAÇÃO DA OCORRÊNCIA	TIPO DA OCORRÊNCIA	COORDENADAS	
ACIDENTE	FALHA DO MOTOR EM VOO	20°08'37"S	055°11'38"W
LOCALIDADE		MUNICÍPIO	UF
PONTE DO GREGO		AQUIDAUANA	MS

DADOS DA AERONAVE			
MATRÍCULA	FABRICANTE	MODELO	
PT-BQD	BEECH AIRCRAFT	N35	
OPERADOR		REGISTRO	OPERAÇÃO
PARTICULAR		TPP	PRIVADA

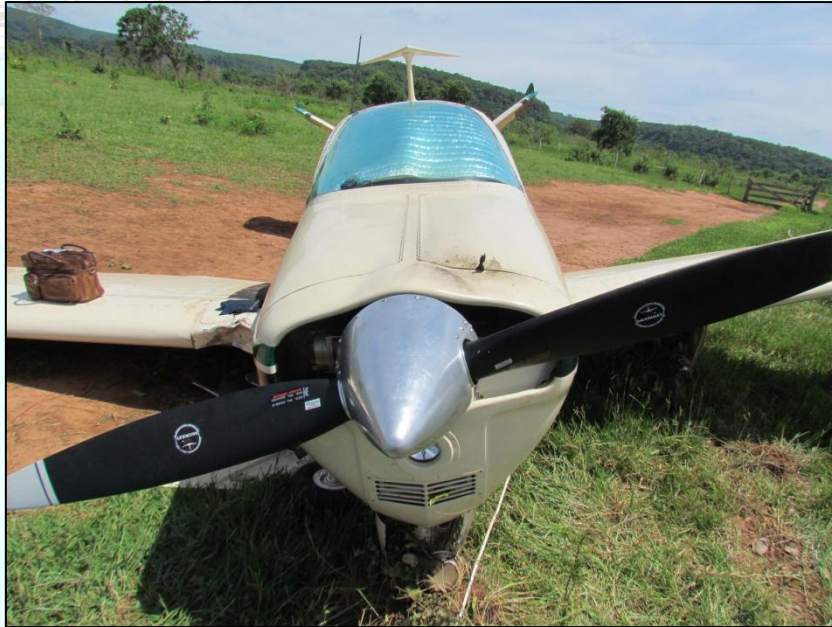
A aeronave teve danos substanciais.

Figura 1 – Visão frontal da aeronave após o pouso forçado.

- i) ocorreu o rompimento do parafuso que mantém as bielas desses cilindros solidárias à árvore de manivelas;
- j) a aeronave teve danos substanciais no motor, no trem de pouso, fuselagem e asa direita; e
- k) o piloto e o passageiro saíram ilesos.

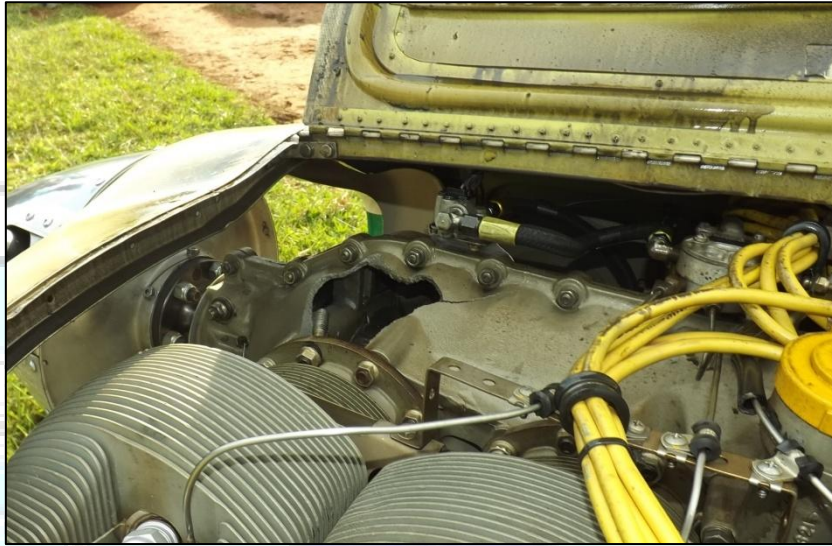
Os indícios encontrados no motor, principalmente um furo na parte superior da semicarcaça esquerda, na altura do cilindro 6, portanto na parte frontal, apontavam para uma falha de motor. Conseqüentemente este foi submetido à inspeção e desmontagem em oficina homologada pela ANAC para análise por especialista do Instituto de Aeronáutica e Espaço (IAE), do Departamento de Ciência e Tecnologia Aeroespacial (DCTA), acompanhado pelos investigadores do Quarto Serviço Regional de Investigação e Prevenção de Acidentes Aeronáuticos (SERIPA IV).

Figura 2 – Visão do dano no motor.

O resultado dessa análise foi a identificação de que a falha no motor foi iniciada no cilindro 5 ou no cilindro 6. Foi observado também que ocorreu o rompimento dos parafusos que mantêm as bielas desses cilindros solidárias à árvore de manivelas. Pelo fato de não terem sido encontrados todos os segmentos desses parafusos durante a desmontagem, não foi possível determinar a causa primária da falha.

Folga ou desgaste excessivo nas bronzinas das bielas, rompimento do parafuso da cabeça da biela ou perda de torque da porca desse mesmo parafuso são possibilidades que remetem à folga excessiva entre a cabeça da biela e o moente da árvore de manivelas, o que pode culminar nos danos que foram observados durante a desmontagem deste motor.

As hipóteses que poderiam explicar essa falha recaem sobre a manutenção da aeronave, quer seja pela reutilização de itens de troca obrigatória na revisão geral, quer seja pela montagem final do motor durante a revisão geral, no que tange ao assentamento correto de bronzinas e aplicação correta de torques.
