2. Histórico do voo

A aeronave decolou do aeródromo da Fazenda Fronteira (SJFR), localizada no município de Brasnorte, MT, para o aeródromo de Juína (SWJN), para realizar um voo de transporte, com um piloto e três passageiros a bordo.

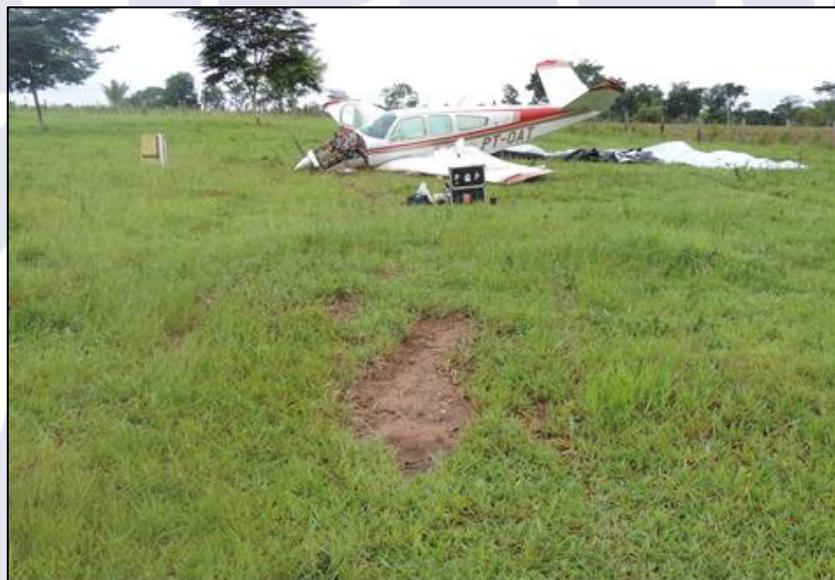
A aeronave teve danos substanciais

Figura 1 – Vista da aeronave e do local de pouso. |

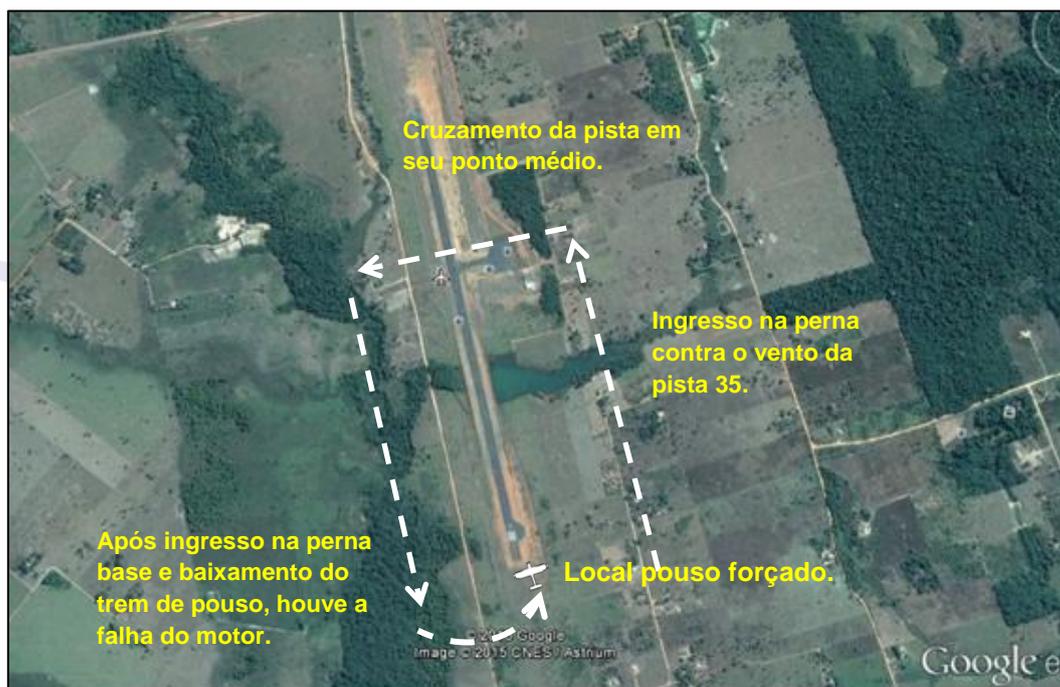
Segundo relato do piloto, o voo em rota teve duração de aproximadamente 30 minutos e transcorreu normalmente. Entretanto, na perna base do circuito de tráfego de SWJN, houve falha do motor. O piloto tentou prosseguir para pouso na pista 35; entretanto, em função da baixa altura, acabou realizando pouso forçado num terreno descampado a cerca de 100 metros da cabeceira. (Figura 2)

Figura 2 – Croqui do circuito de tráfego realizado e local de pouso forçado.

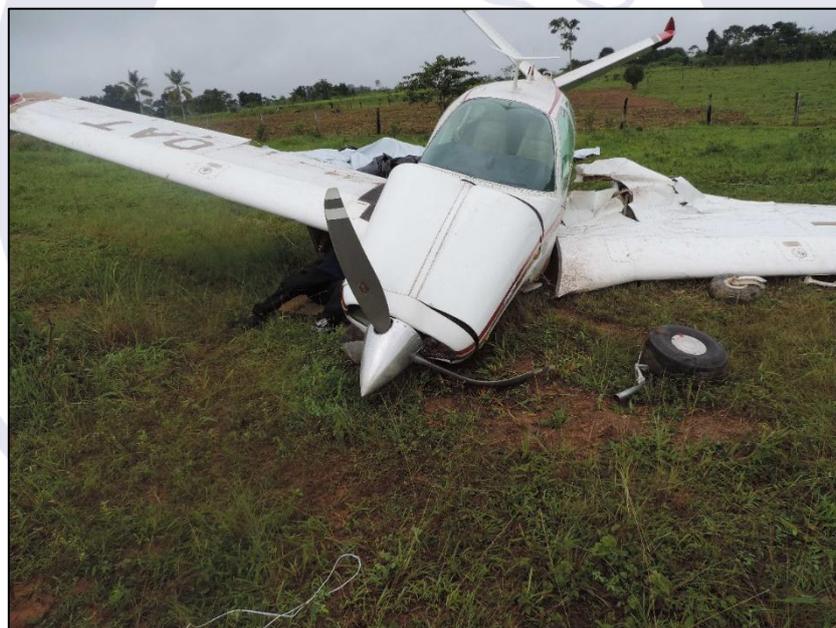
Durante a corrida após o pouso, houve a quebra do trem de pouso principal esquerdo e do trem auxiliar, o que acarretou o choque da parte dianteira da fuselagem e da hélice no solo, assim como a quebra da raiz da asa esquerda. Não houve a separação de partes da aeronave. (Figuras 3, 4 e 5)

Figura 3– Vista dos danos à aeronave.

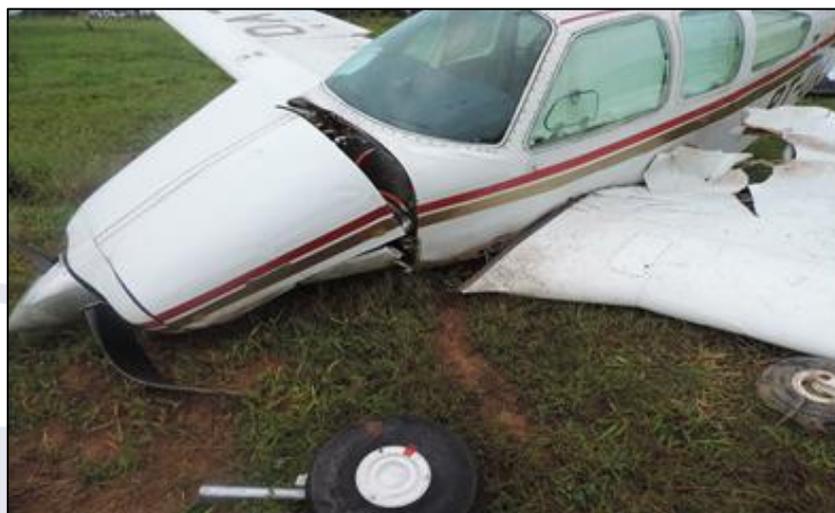
Figura 4 – Vista dos danos causados à asa esquerda e trem de pouso.

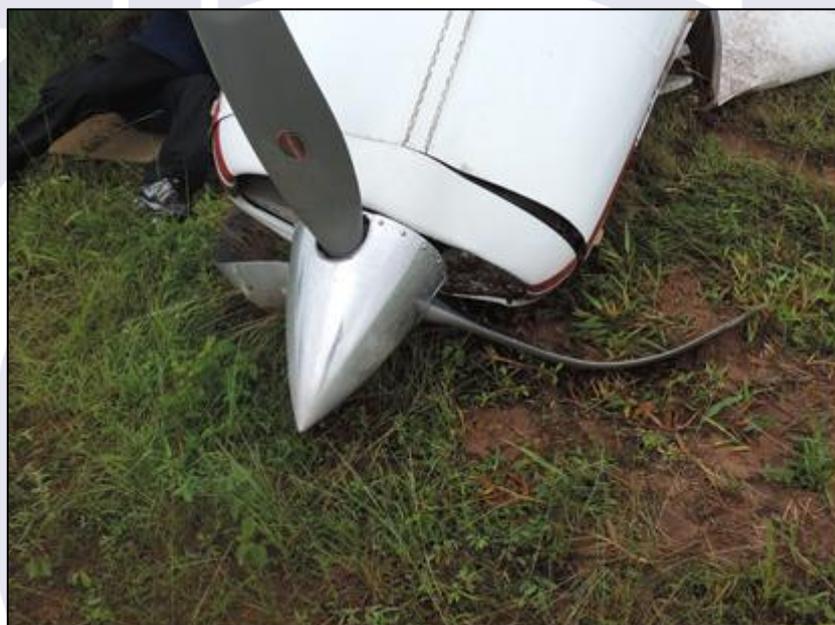
Figura 5 - Vista danos causados à hélice.

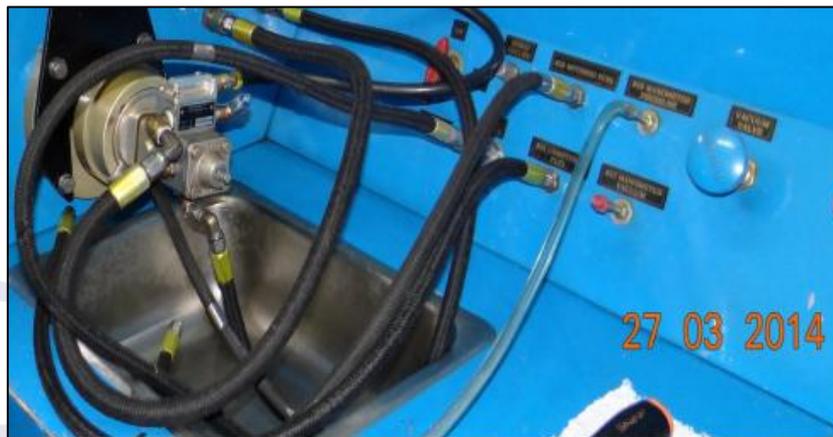
A bomba de combustível foi ensaiada em bancada específica (Figura 6), sendo observada oscilação de parâmetros durante a realização dos testes funcionais. Por esse motivo, o componente foi removido da bancada para que fosse efetuada a inspeção na câmara de retorno de combustível.

Figura 6 - Bomba de combustível sendo testada em bancada.

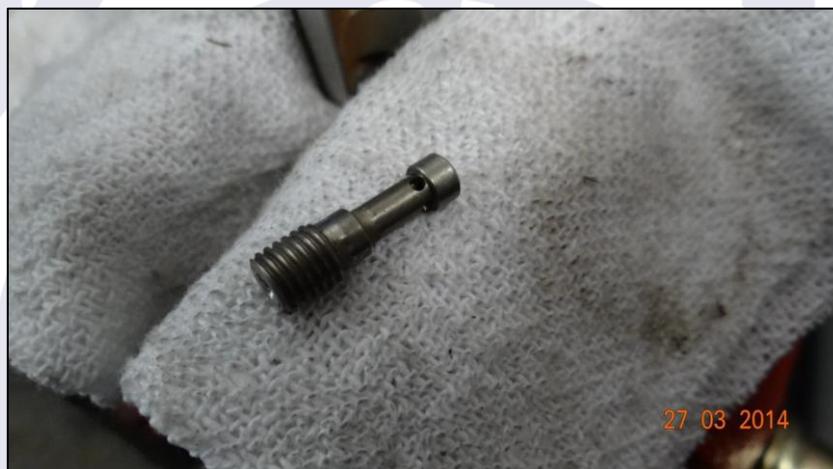
Para tanto, o orifício calibrado (“*gicleur*”) de retorno de combustível foi removido do seu alojamento para inspeção, tendo sido constatado que o torque aplicado a esse componente não era o suficiente para mantê-lo fixo à carcaça da bomba (Figura 7).

Figura 7 - Orifício calibrado (“*gicleur*”) de retorno de combustível.

Em função dos resultados obtidos, concluiu-se que o orifício calibrado de retorno de combustível da bomba não estava com o torque previsto, o que permitiu a redução da vazão e oscilação da pressão do combustível que alimenta o motor. A consequência desse torque incorreto, segundo o documento, é o mau funcionamento ou o apagamento do motor.

Assim sendo, tem-se como hipótese mais plausível a de que tenha havido alguma manutenção corretiva na bomba de combustível - não registrada na documentação do monomotor – na qual foi aplicado o torque incorreto ao orifício calibrado de retorno de combustível, o que, em última análise, permitiu a redução da vazão e a oscilação da pressão do combustível que alimentava o motor, acarretando a sua falha em voo.

Na sequência, a saída de retorno foi montada novamente – dessa vez com o torque correto - e a bomba de combustível foi testada, apresentando parâmetros normais, sem qualquer oscilação.
