2. Histórico do voo

A aeronave iniciou o procedimento de decolagem do aeródromo de Juiz de Fora (SBJF), MG, às 17h44min (UTC), para realizar um voo de instrução local, com um instrutor e um aluno a bordo.

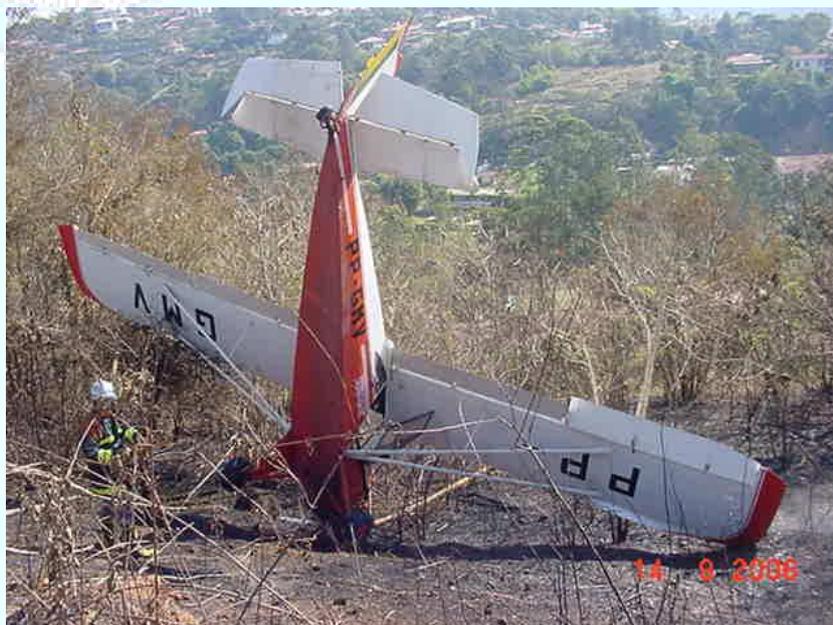
A aeronave teve danos substanciais na hélice e no motor.

Figura 1 – posição da aeronave após a parada total.

Nesse momento o instrutor desligou o motor pelos magnetos e iniciou a frenagem da aeronave, porém, isso não foi suficiente para evitar o choque contra o barranco, o qual foi ultrapassado pela aeronave, arrastando-se por cerca de 10 metros, batendo em árvores de pequeno porte, até que girou no seu eixo transversal e parou com o *spinner* da hélice tocando o solo.
