2. Histórico do voo

A aeronave decolou do aeródromo de Belém Novo (SSBN), localizado no município de Porto Alegre, RS, às 11h50min (UTC), para realizar um voo de instrução local, com dois pilotos a bordo.

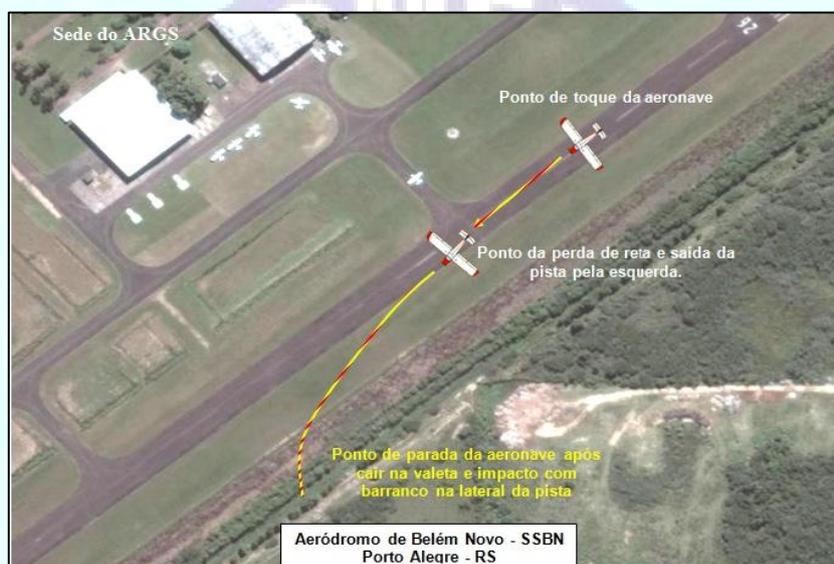
O instrutor assumiu os comandos e acelerou o motor, levantando a cauda, para tentar permanecer dentro dos limites da pista. No entanto, não conseguiu manter a reta, saindo pela lateral esquerda desta. A aeronave caiu em uma valeta e se chocou contra um barranco.

Figura 1 – Trajetória da aeronave.

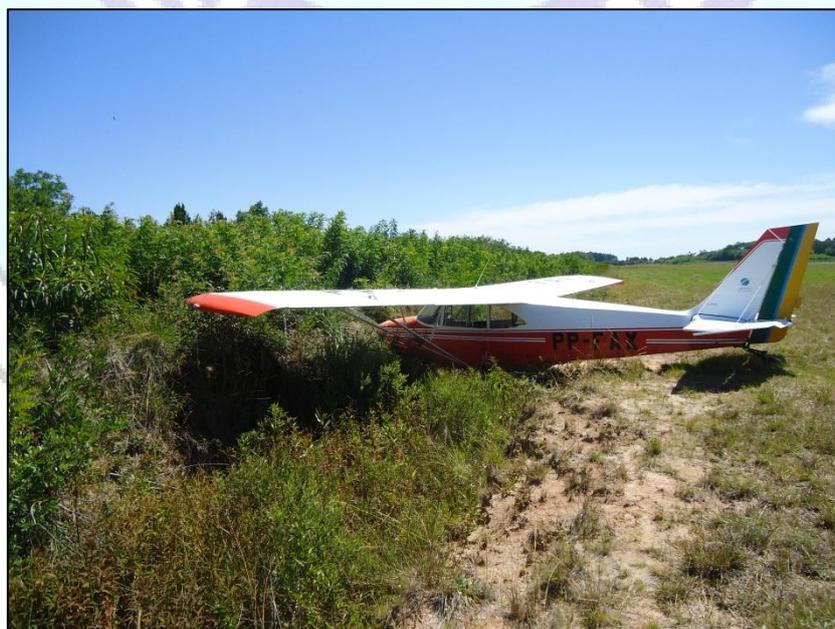
A aeronave teve danos substanciais na hélice, no trem de pouso e no para-brisa.

Figura 2 – Posição da aeronave após a parada total.
