2. Histórico do voo

A aeronave decolou da pista da Usina Porto Alegre, para realizar um voo de aplicação de insumo agrícola no Sítio Limeira, localizado no município de Novo Lino, AL, com um piloto a bordo.

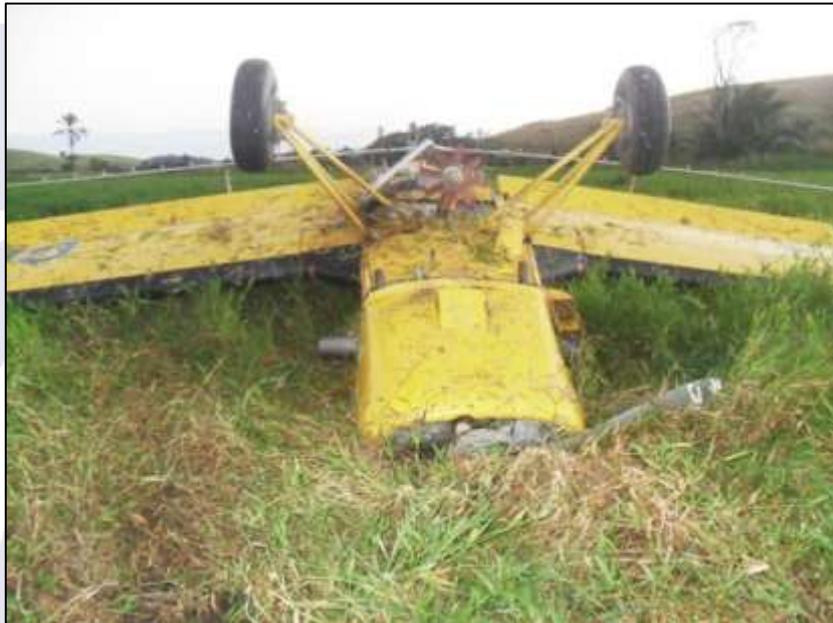
Por volta das 19h00min (UTC), a aeronave colidiu contra um fio de baixa tensão, vindo a perder potência. O piloto foi obrigado a realizar um pouso forçado em uma área alagada e com vegetação baixa cercada por morros. Durante o pouso a aeronave “pilonou”. (Figura 1)

Figura 1 – Vista geral d aeronave após o acidente.

A aeronave teve danos substanciais.

O piloto realizou um pouso forçado, em uma área alagada e com vegetação baixa, cercada por morros. Durante o pouso a aeronave “pilonou”, parando no dorso.

Segundo o piloto, o voo consistia de um circuito, no qual se utilizava o sentido horário, sendo do seu conhecimento o posicionamento dos obstáculos no local. Em dado momento decidiu inverter o sentido do circuito, voando no sentido anti-horário. Naquela nova situação, o sol ficava de frente para a aeronave, diminuindo a visibilidade, além de o terreno se apresentar com declive e não em aclive como antes.

Realizar gestões na empresa Aero Agrícola Nordestina Ltda., a fim de que esta aprimore seus controles de supervisão gerencial.
