## **2. Histórico do voo**

A aeronave decolou da pista de pouso eventual da Fazenda Xingú - Tabuleiro III, no município de Correntina, BA, com um piloto a bordo, para um voo de pulverização de defensivo agrícola.

Durante uma manobra para enquadramento da faixa de aplicação houve a perda de controle em voo, culminando no impacto da aeronave contra o solo.

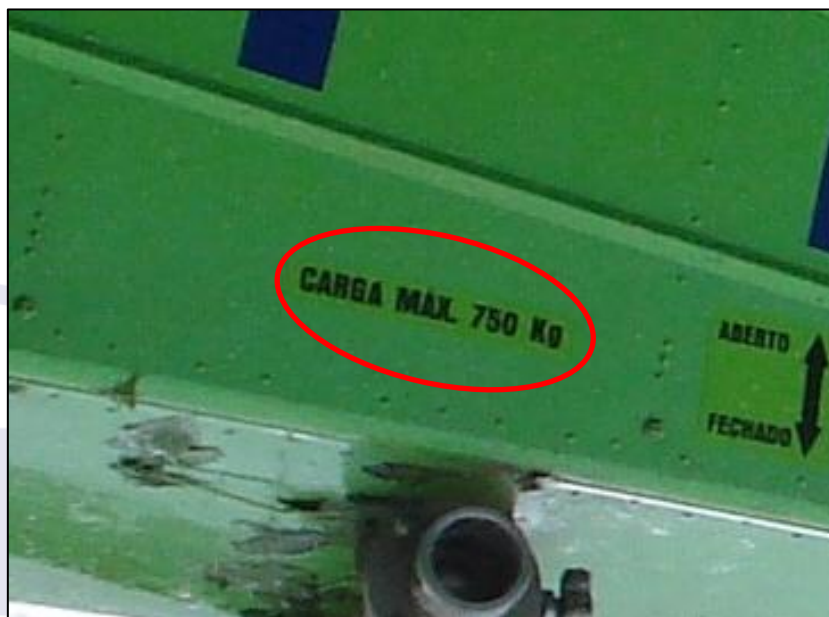
Verificou-se, ainda, que existia uma informação de capacidade máxima do *hooper* correspondente a 750 kg estampada próxima ao bocal de abastecimento do tanque de produto. Tal peso era o mesmo peso considerado pelo operador para o abastecimento de defensivos (Figura 1).

Figura 1 - Detalhe da inscrição próxima ao bocal de abastecimento do *hopper*.

Desse modo, utilizando-se a carga máxima do *hopper* (750 kg), o peso da aeronave já excedia em 29,69 kg o seu PMD (1.800 kg), sem se considerar, ainda, o peso do combustível (72 kg) e o peso do piloto (79 kg).

Dessa forma, verifica-se que, em nenhuma condição, a carga máxima do *hopper* deverá ser usada como padrão de abastecimento, pois este resultará na extrapolação do limite de peso máximo de decolagem para a aeronave em questão.

Tendo em vista que, se considerado o PMD da aeronave EMB 202A a capacidade máxima em peso do *hooper* não é atingida, avaliar, junto à EMBRAER, a viabilidade de suprimir a informação “carga máx. 750 kg” próxima ao bocal de abastecimento do *hooper*, de modo a evitar que os operadores sejam induzidos a utilizar aquele valor sem considerar os cálculos de peso e balanceamento.
