## CENTRO DE INVESTIGAÇÃO E PREVENÇÃO DE ACIDENTES AERONÁUTICOS

### RELATÓRIO FINAL SIMPLIFICADO (SUMA)

DADOS DA OCORRÊNCIA			
Nº DA OCORRÊNCIA	DATA - HORA	INVESTIGAÇÃO	SUMA Nº
---	16/ABR/2011 - 16:15 (UTC)	SERIPA III	A-513/CENIPA/2016
CLASSIFICAÇÃO DA OCORRÊNCIA	TIPO DA OCORRÊNCIA	COORDENADAS	
ACIDENTE	PANE SECA	20°39'17"S	041°15'7"W
LOCALIDADE	MUNICÍPIO	UF	
FAZENDA RUI MOREIRA	CASTELO	ES

DADOS DA AERONAVE		
MATRÍCULA	FABRICANTE	MODELO
PT-VCU	NEIVA	EMB-712
OPERADOR	REGISTRO	OPERAÇÃO
AERoclube DO ESPÍRITO SANTO	PRI	OUTROS

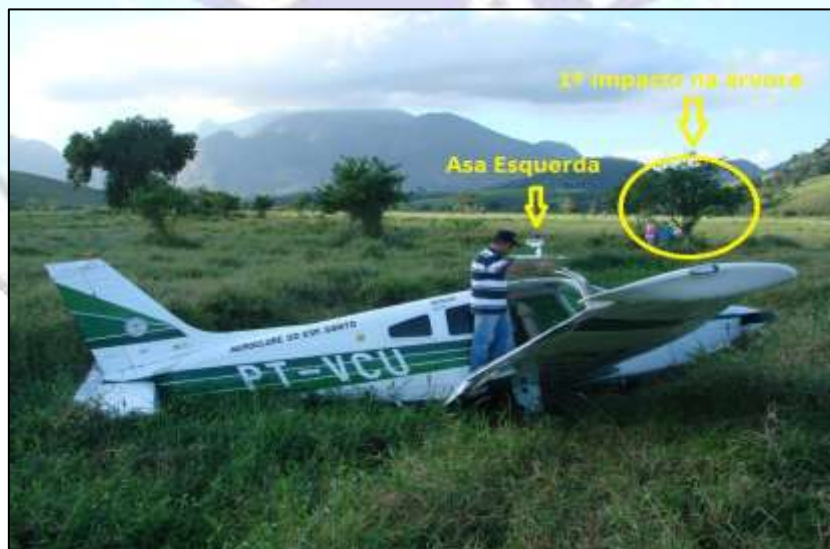
Durante o pouso, ocorreu o impacto da aeronave contra uma árvore de aproximadamente 3,5 metros de altura, conforme mostra a Figura 1. No choque, a asa esquerda foi arrancada da fuselagem e a aeronave percorreu 24,3 metros à frente, parando dentro de uma vala, conforme croqui da Figura 2.

Figura 1 - Primeiro impacto com a árvore visto a partir do local de parada final da aeronave. No meio da foto é possível ver o trem de pouso esquerdo do avião junto com a asa esquerda.

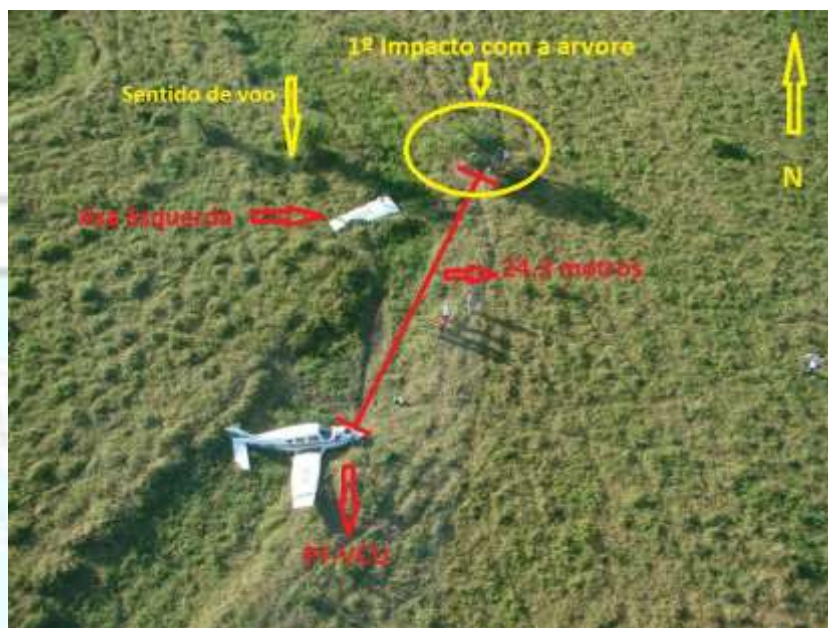
Figura 2 - croqui do impacto e dos destroços da aeronave.
