COMANDO DA AERONÁUTICA CENTRO DE INVESTIGAÇÃO E PREVENÇÃO DE ACIDENTES AERONÁUTICOS

RELATÓRIO FINAL SIMPLIFICADO

DADOS DA OCORRÊNCIA			
Nº DA OCORRÊNCIA	DATA - HORA	INVESTIGAÇÃO	SUMA Nº
---	19/NOV/2006 – 15:00 (UTC)	SERAC VI	A-514/CENIPA/2016
CLASSIFICAÇÃO	TIPO(S)	SUBTIPO(S)	
ACIDENTE	PERDA DE CONTROLE EM VOO	NIL	
LOCALIDADE	MUNICÍPIO	UF	COORDENADAS
FORA DE AERÓDROMO	GOIÂNIA	GO	16°36'49"S 049°20'57"W

DADOS DA AERONAVE		
MATRÍCULA	FABRICANTE	MODELO
PT-RST	EMBRAER	EMB-810D
OPERADOR	REGISTRO	OPERAÇÃO
PARTICULAR	TPP	PRIVADA

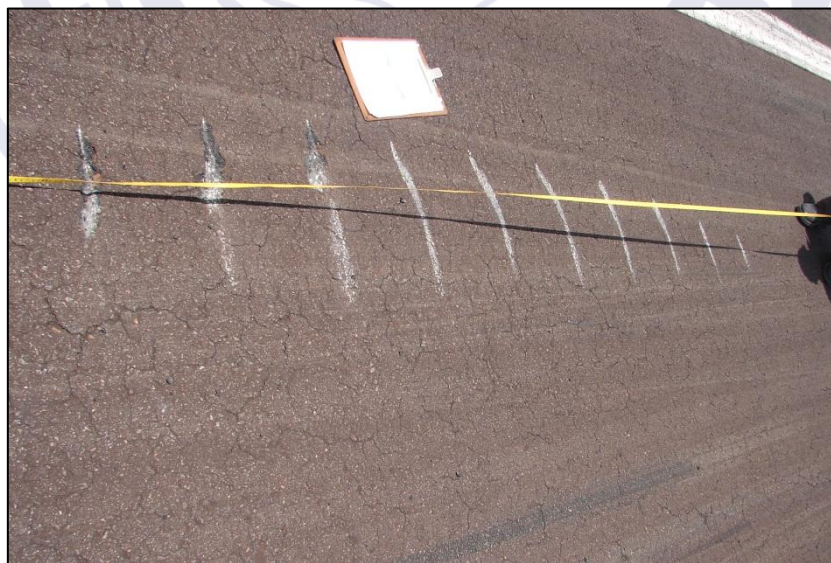
Ao realizar a aproximação para a cabeceira 31, o piloto perdeu o controle de arfagem durante o *palier*. A aeronave "flutuou" no momento do arredondamento e, após o toque, entrou numa situação similar ao *porpoising*.

A aeronave tocou a hélice direita na pista e o piloto optou por uma arremetida para novo tráfego. Ao aplicar potência, com o motor direito avariado, houve a perda da reta para esse lado. Após algumas centenas de metros, a aeronave tocou a asa direita na copa das árvores e foi projetada na direção de algumas casas. O piloto reduziu o motor esquerdo e a aeronave desceu entre duas casas, parando em cima do muro que as separava.

Figura 1 – Marcas do toque da hélice direita na pista de SWNV.

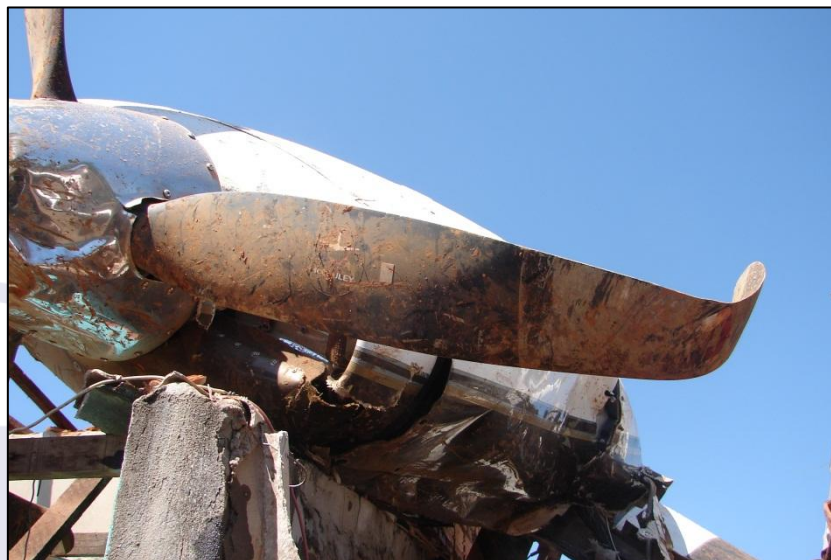
Figura 2 – Deformações nas pás da hélice direita.

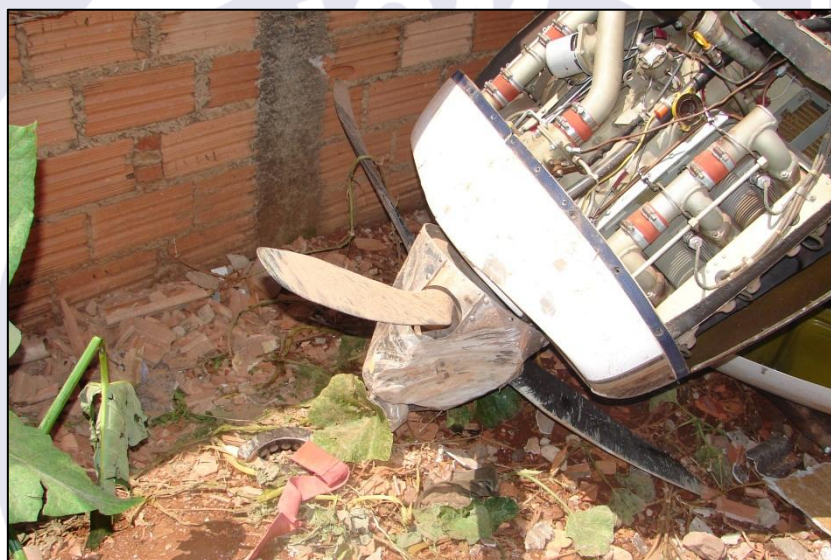
Figura 3 – Hélice esquerda com poucas deformações.

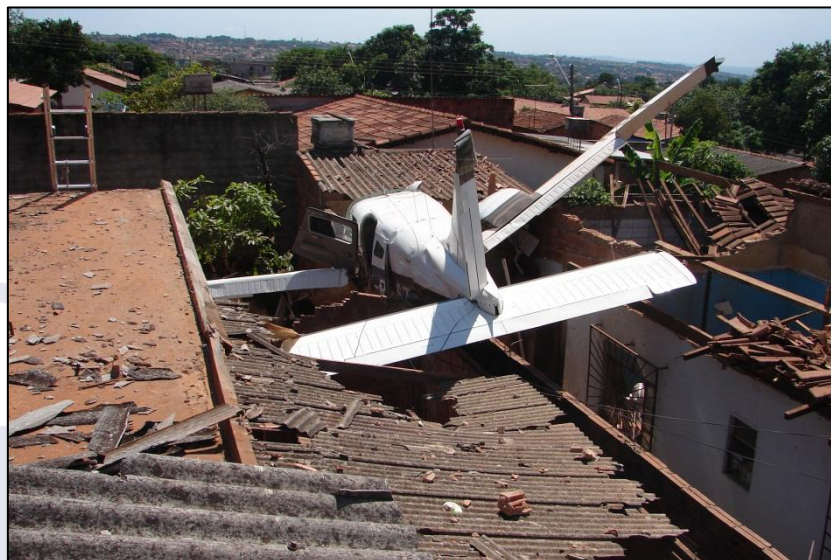
A hipótese levantada pela Comissão de Investigação é a de que não houve um planejamento adequado do peso e balanceamento no momento do carregamento da aeronave na partida de SWVC e, com o consumo em rota, o CG da aeronave deslocou-se muito atrás do limite máximo permitido, tornando o controle da aeronave instável no momento do pouso.

No momento da queda, o trem de pouso, que ainda estava baixado, rasgou o telhado das casas e afundou sobre o forro que era do tipo “estruque” (uma espécie de gesso). Isso ajudou a desacelerar a aeronave de forma progressiva, evitando maiores lesões aos ocupantes.

Figura 4 – Parada final da aeronave.
