## **2. Histórico do voo**

## **3. Comentários/Pesquisas**

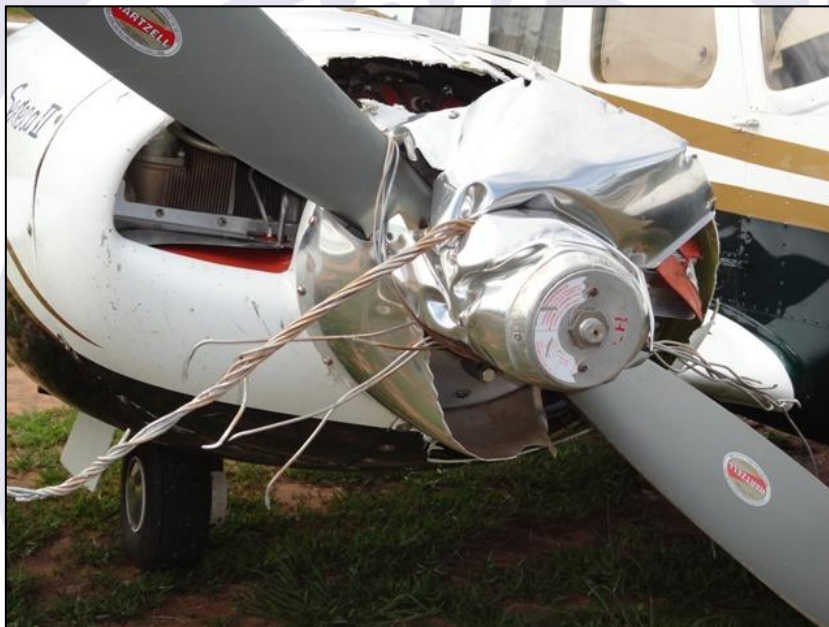
Durante a aproximação, a aeronave colidiu contra os fios de uma rede elétrica.

A aeronave teve danos substanciais nos *spinners*, no nariz, na asa esquerda e no motor direito.

Figura 1 – Danos à aeronave.

Além dos danos à aeronave foram danificados três cabos de transmissão de energia da Companhia de Energia Elétrica do Estado do Tocantins (CELTINS).

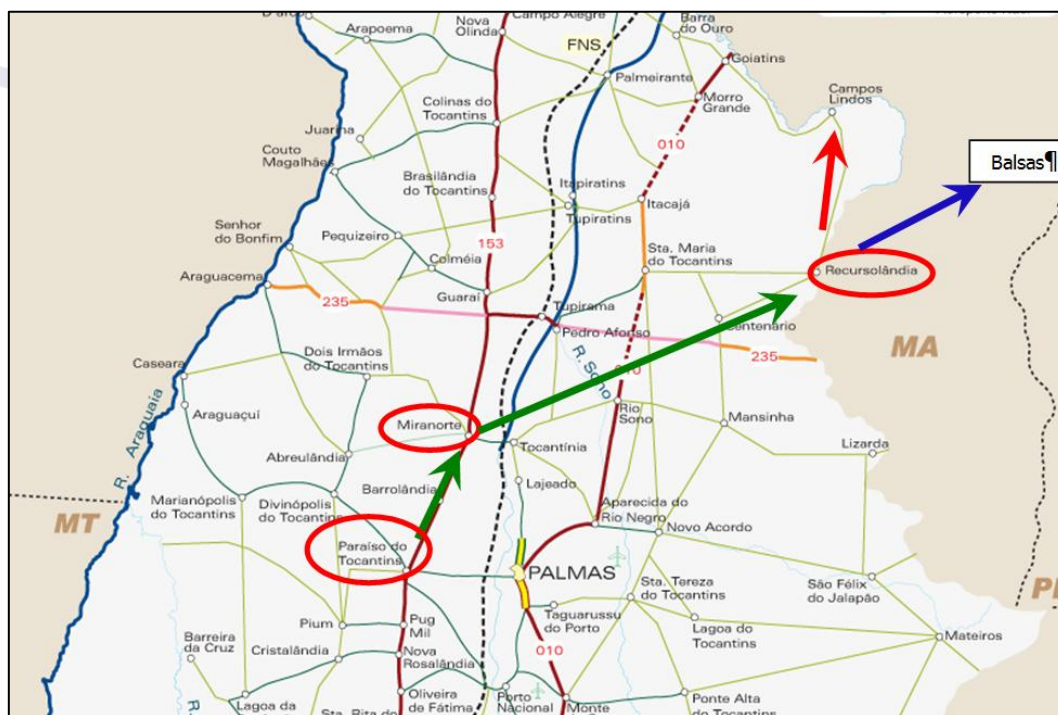
Logo após a decolagem, o piloto aproou o município de Miranorte, TO (Figura 2), a pedido de um dos passageiros, com o objetivo de sobrevoar algumas fazendas daquela região. Em seguida, a aeronave prosseguiu para o município de Recursolândia, TO, também realizando o sobrevoo de algumas propriedades rurais daquela parte do Estado.

Após a passagem por Recursolândia, o bimotor finalmente ascendeu para o FL055, no rumo do aeródromo de Balsas (proa 058°), já desviando de algumas chuvas leves durante a subida. Ao atingir aproximadamente 23NM do destino, o piloto decidiu não prosseguir devido a uma linha de nuvens CB, perpendicular à trajetória de voo.

Figura 2 - A seta vermelha representa a rota efetivamente percorrida pela aeronave após Recursolândia. A seta azul representa a rota pretendida.

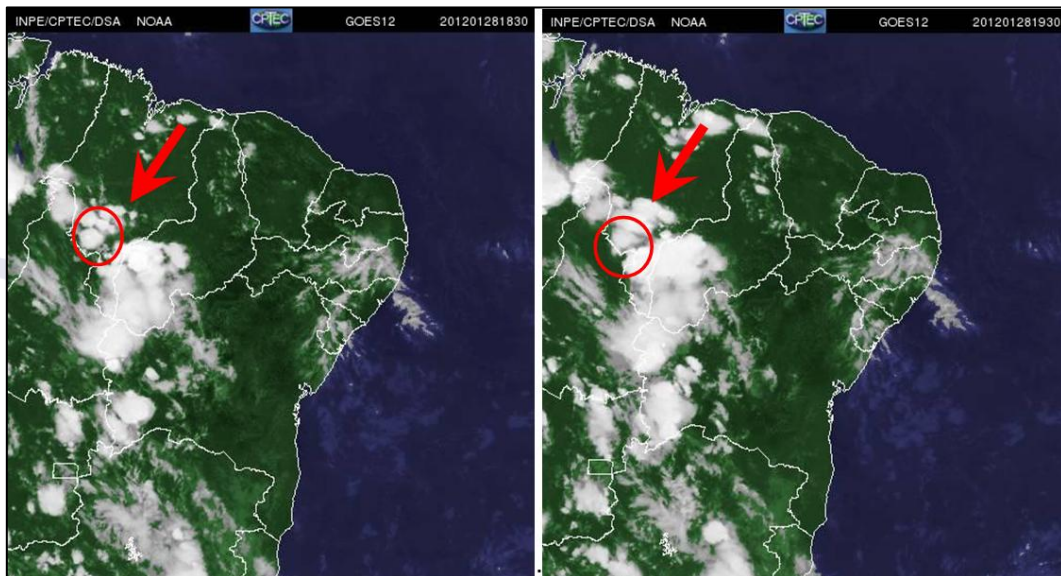
Na ocasião, as cartas SIGWX e as imagens satélite mostravam que as condições meteorológicas para o voo eram de teto baixo, visibilidade reduzida e nuvens cúmulos-nimbos isoladas, cuja cobertura abrangia a região sul dos Estados do Maranhão e do Piauí e o extremo leste do Estado do Tocantins.

Uma análise mais apurada das condições meteorológicas, através das cartas SIGWX e das imagens satélites vigentes (Figura 3), poderia elevar o nível de alerta do piloto para a necessidade de colocar em seu planejamento mais aeródromos de alternativa.

Figura 3 - Imagens satélite da Região Nordeste do Brasil do dia 28JAN2012, das 18h30min e 19h30min (UTC). Em destaque, o local em que se deu a ocorrência.

Certamente, a busca pelo conhecimento das condições climáticas, antes da decolagem, por meio de consulta das cartas SIGWX e das imagens satélites, disponibilizadas na internet pelo Departamento de Controle do Espaço Aéreo, poderia funcionar como uma defesa, antecipando a decisão do piloto de não prosseguir na rota mediante a degradação das condições meteorológicas, constantes das referidas cartas.

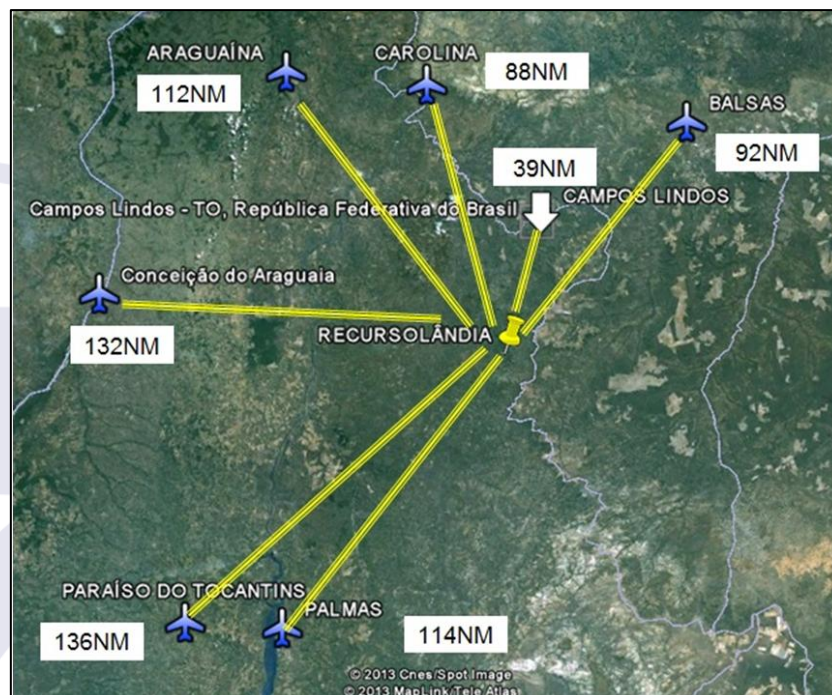
A decisão de retornar ou de prosseguir para um aeródromo alternativa foi tomada de forma tardia, quando não mais era possível efetuar desvios das formações de nuvens *cumulonimbus*. Nesse caso, um melhor planejamento e estudo da rota poderiam auxiliar no sentido de evitar o pouso fora de aeródromo, tendo em vista que na região existiam

vários aeródromos dentro do alcance e da autonomia da aeronave (alcance superior a 270NM), conforme apresentado na figura 4.

Figura 4 - Possíveis alternativas dentro do alcance e autonomia da aeronave.
